Rapport de mission de repérage des matériaux et produits contenant de l'amiante avant réalisation de travaux

24 ALLEE DES MEZEREUX LGT 1

1
77000 MELUN

RAPPORT N° :	67LAI0001	Laboratoire d'Analyses :	ITGA
Repérage réalisé le :	26/01/2018	Adresse laboratoire :	3 RUE ARMAND HERPIN LACROIX - CS 46537 35065 RENNES CEDEX
Accompagnateur :		Numéro d'accréditation :	1-5967
Par :	Mickaël JULIEN	Organisme d'assurance professionnelle :	ALLIANZ
N° certificat :	CPDI 4129	Adresse assurance :	Direction Opérations Entreprises 5C Esplanade Charles de Gaulle 33081 BORDEAUX CEDEX
Date d'obtention :	01/01/2017	N° de contrat d'assurance :	55832566
Organisme certificateur	I.CERT Parc Edonia - Bâtiment G - Rue de la Terre Victoria - 35760 SAINT-GREGOIRE	Date de validité :	31/12/2018

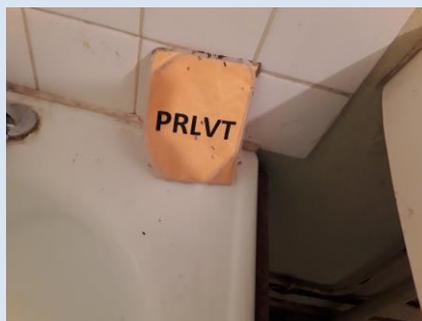
PRELEVEMENT : 67LAI0001P001			
NOM DU CLIENT	NUMERO DU DOSSIER		PIECE OU LOCAL
OPH77	67LAI0001 26/01/2018		Salle de bains et WC
ELEMENT	DESCRIPTIF DU LABORATOIRE	DATE DE PRELEVEMENT	NOM DE L'OPERATEUR
Faïence 1	Colle beige + papier non séparable + couche plâtreuse blanche non séparable + carrelage	26/01/2018	JULIEN Mickaël
LOCALISATION		RESULTAT	
Mur D		Amiante non détecté

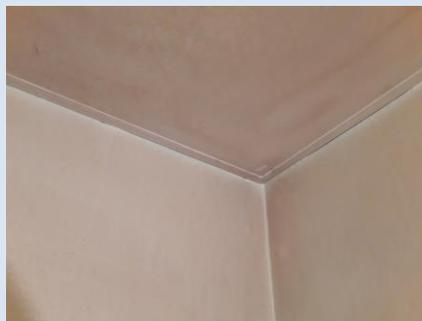
PRELEVEMENT : 67LAI0001P002			
NOM DU CLIENT	NUMERO DU DOSSIER		PIECE OU LOCAL
OPH77	67LAI0001 26/01/2018		Salle de bains et WC
ELEMENT	DESCRIPTIF DU LABORATOIRE	DATE DE PRELEVEMENT	NOM DE L'OPERATEUR
Enduit / Peinture plaque de plâtre	Enduit plâtreux blanc en vrac non séparable + carton non séparable + peinture non séparable	26/01/2018	JULIEN Mickaël
LOCALISATION		RESULTAT	
Plafond		Amiante non détecté

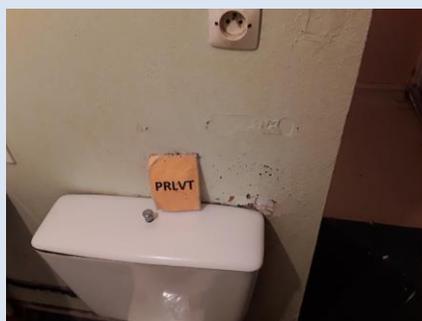
PIECE	ETAGE	ELEMENTS	DESCRIPTIF LABORATOIRE	Echantillon	REPERAGE	ETAT	RESULTAT
Salle de bains et WC		Enduit / Peinture plaque de plâtre	Enduit plâtreux blanc en vrac non séparable + papier non séparable + peinture non séparable	67LAI0001P003	Mur D	DEGRADATION PARTIELLE	Amiante détecté (Chrysotile)

PRELEVEMENT : 67LAI0001P003			
NOM DU CLIENT	NUMERO DU DOSSIER	PIECE OU LOCAL	
OPH77	67LAI0001 26/01/2018	Salle de bains et WC	
ELEMENT	DESCRIPTIF DU LABORATOIRE	DATE DE PRELEVEMENT	NOM DE L'OPERATEUR
Enduit / Peinture plaque de plâtre	Enduit plâtreux blanc en vrac non séparable + papier non séparable + peinture non séparable	26/01/2018	JULIEN Mickaël
LOCALISATION		RESULTAT	
Mur D		Amiante détecté (Chrysotile)

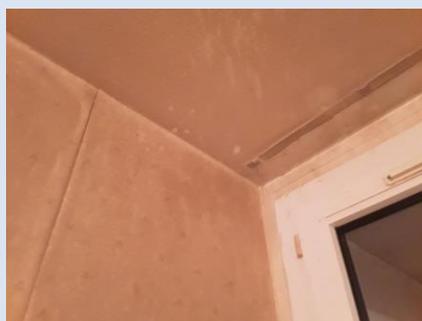
PRELEVEMENT : 67LAI0001P007			
NOM DU CLIENT	NUMERO DU DOSSIER	PIECE OU LOCAL	
OPH77	67LAI0001 26/01/2018	Séjour	
ELEMENT	DESCRIPTIF DU LABORATOIRE	DATE DE PRELEVEMENT	NOM DE L'OPERATEUR
Enduit béton	Enduit plâtreux blanc en vrac non séparable + peinture non séparable	26/01/2018	JULIEN Mickaël
LOCALISATION		RESULTAT	
Plafond		Amiante non détecté

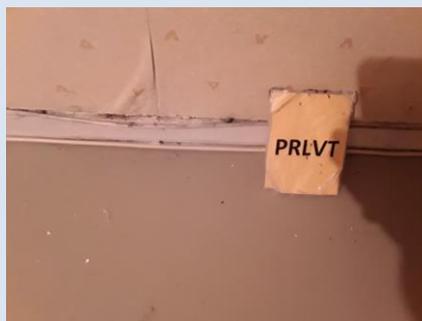
PRELEVEMENT : 67LAI0001P008			
NOM DU CLIENT	NUMERO DU DOSSIER	PIECE OU LOCAL	
OPH77	67LAI0001 26/01/2018	Séjour	
ELEMENT	DESCRIPTIF DU LABORATOIRE	DATE DE PRELEVEMENT	NOM DE L'OPERATEUR
Enduit béton	Enduit plâtreux blanc en vrac non séparable + peinture non séparable	26/01/2018	JULIEN Mickaël
LOCALISATION		RESULTAT	
Mur D		Amiante non détecté

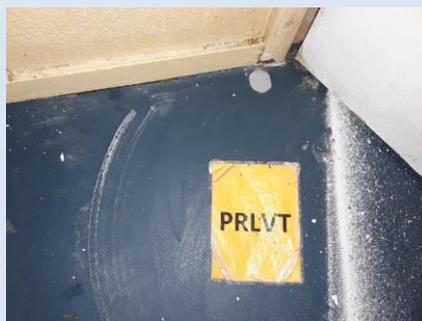
PRELEVEMENT : 67LAI0001P009			
NOM DU CLIENT	NUMERO DU DOSSIER	PIECE OU LOCAL	
OPH77	67LAI0001 26/01/2018	Cuisine	
ELEMENT	DESCRIPTIF DU LABORATOIRE	DATE DE PRELEVEMENT	NOM DE L'OPERATEUR
Revêtement souple	Revêtement souple bleu + colle polymère jaune non séparable + ragréage beige + matériau compact gris hétérogène non séparable	26/01/2018	JULIEN Mickaël
LOCALISATION		RESULTAT	
Sol		Amiante non détecté

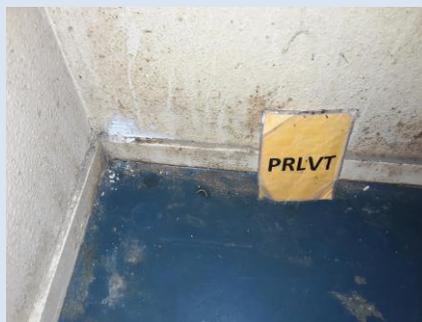
PRELEVEMENT : 67LAI0001P010			
NOM DU CLIENT	NUMERO DU DOSSIER	PIECE OU LOCAL	
OPH77	67LAI0001 26/01/2018	Cuisine	
ELEMENT	DESCRIPTIF DU LABORATOIRE	DATE DE PRELEVEMENT	NOM DE L'OPERATEUR
Enduit béton	Enduit plâtreux blanc en vrac non séparable + matériau gris en vrac non séparable + papier non séparable + peinture non séparable	26/01/2018	JULIEN Mickaël
LOCALISATION		RESULTAT	
Mur B		Amiante détecté (Chrysotile)

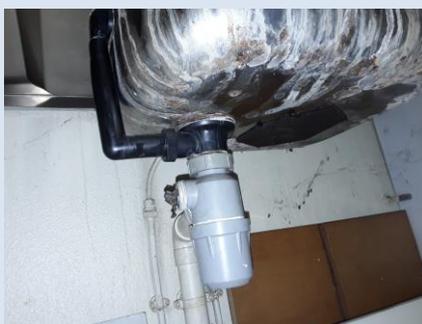
PRELEVEMENT : 67LAI0001P011

PIECE	ETAGE	ELEMENTS	DESCRIPTIF LABORATOIRE	Echantillon	REPERAGE	ETAT	RESULTAT
Cuisine		Enduit béton	Enduit plâtreux blanc en vrac non séparable + matériau gris en vrac non séparable + papier non séparable + peinture non séparable	67LAI0001P010	Mur B	BON ETAT	Amiante détecté (Chrysotile)
Cuisine		Revêtement bitumineux	Matériau bitumineux noir	67LAI0001P011	Sous évier	BON ETAT	Amiante détecté (Chrysotile)

NOM DU CLIENT	NUMERO DU DOSSIER	PIECE OU LOCAL	
OPH77	67LAI0001 26/01/2018	Cuisine	
ELEMENT	DESCRIPTIF DU LABORATOIRE	DATE DE PRELEVEMENT	NOM DE L'OPERATEUR
Revêtement bitumineux	Matériau bitumineux noir	26/01/2018	JULIEN Mickaël
LOCALISATION		RESULTAT	
Sous évier		Amiante détecté (Chrysotile)

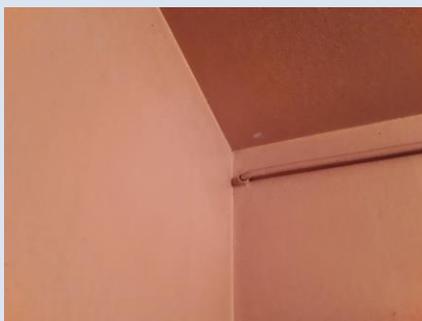
PRELEVEMENT : 67LAI0001P012

NOM DU CLIENT	NUMERO DU DOSSIER	PIECE OU LOCAL	
OPH77	67LAI0001 26/01/2018	Cuisine	
ELEMENT	DESCRIPTIF DU LABORATOIRE	DATE DE PRELEVEMENT	NOM DE L'OPERATEUR
Enduit béton	Enduit plâtreux blanc en vrac non séparable + peinture non séparable	26/01/2018	JULIEN Mickaël
LOCALISATION		RESULTAT	
Plafond		Amiante non détecté
