Rapport de mission de repérage des matériaux et produits contenant de l'amiante avant réalisation de travaux dans un immeuble bâti

Norme NF X 46-020 : 2017

Bien concerné bâtiment 26 ,26 RUE DES MEZEREUX 77000 MELUN		Propriétaire HABITAT 77-OPH DE SEINE ET MARNE 10 AVENUE CHARLES PEGUY 77000 MELUN			
Désignation du bâtiment Nature : COLLECTIF Réf. Cadastre : NC		Donneur d'Ordre HABITAT 77-OPH DE SEINE ET MARNE 10 AVENUE CHARLES PEGUY 77000 MELUN			
Date du rapport : 19/01/2021 Date de visite : 08/01/2021 Fait à : MAGNY LE HONGRE Référence du dossier : 2020 4614_PROGRAMME 67_MEZEREUX-LAVOISIER Référence du rapport : 75420 2/2		Laboratoire d'Analyses : ITGA Adresse laboratoire : 3 RUE ARMAND HERPIN LACROIX - CS 46537 35065 RENNES CEDEX Numéro d'accréditation : 1-5967 Contrat d'assurance : AXA France 313 Terrasses de l'Arche 92727 NANTERRE CEDEX AXA France Contrat n°10158549604 Échéance au 31/12/2019			
Auteur(s) du rapport :					
Nom	Prénom	Organisme de certification	Numéro de certification	Date de certification	Fonction
HANNOU	Mohamed	SOCOTEC	n° DTI/2006-013	06/07/2020	Opérateur de repérage

ANNEXE 1 – PHOTOS DES ELEMENTS AMIANTES ET/OU NON AMIANTES

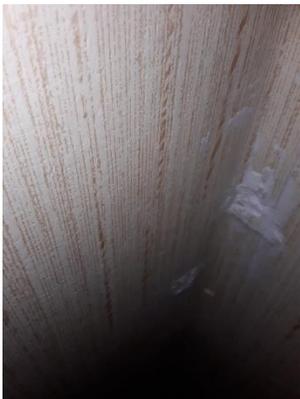
Bien : BATIMENT 26
Identification : P015
Pièce et étage : Chambre 1 R+1
Localisation : Mur D
Parties d'ouvrages ou de composants : Cloisons sèches (assemblées, préfabriquées) (Enduit / Peinture plaque de plâtre)
Descriptif Laboratoire : Papier peint non séparable + matériau plâtreux blanc
Résultat (justification) : Amiante détecté (RESULTAT ANALYSE)

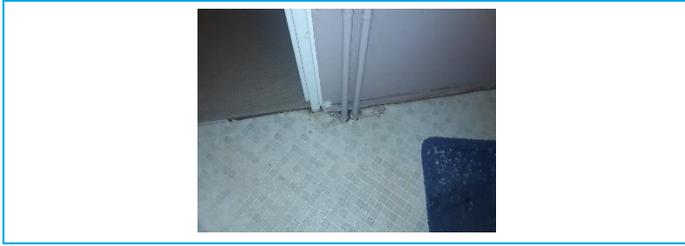
Bien : BATIMENT 26
Identification : P018
Pièce et étage : Cuisine 4 R+1
Localisation : Mur A
Parties d'ouvrages ou de composants : Cloisons sèches (assemblées, préfabriquées) (Enduit / Peinture plaque de plâtre)
Descriptif Laboratoire : Peinture non séparable + matériau plâtreux blanc avec couche en papier
Résultat (justification) : Amiante détecté (RESULTAT ANALYSE)

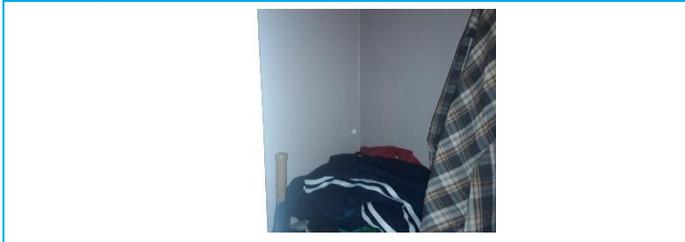
Bien : BATIMENT 26
 Identification : P019
 Pièce et étage : Salle de bains 4 R+1
 Localisation : Plafond
 Parties d'ouvrages ou de composants : Plafonds (Enduits à base de plâtre projetés, lissés ou talochés)
 Descriptif Laboratoire : Peintures multiples en vrac non séparable + matériau plâtreux blanc
 Résultat (justification) : Amiante non détectée (RESULTAT ANALYSE)

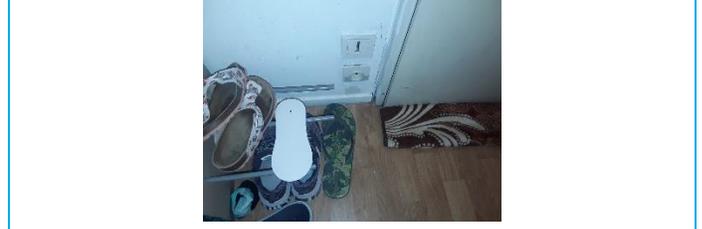
Bien : BATIMENT 26
 Identification : P020
 Pièce et étage : Entrée 1 R+3
 Localisation : Mur A
 Parties d'ouvrages ou de composants : Murs et cloisons maçonnés (Enduit béton)
 Descriptif Laboratoire : Peintures multiples non séparable + matériau plâtreux blanc en vrac avec couche cartonnée
 Résultat (justification) : Amiante non détectée (RESULTAT ANALYSE)

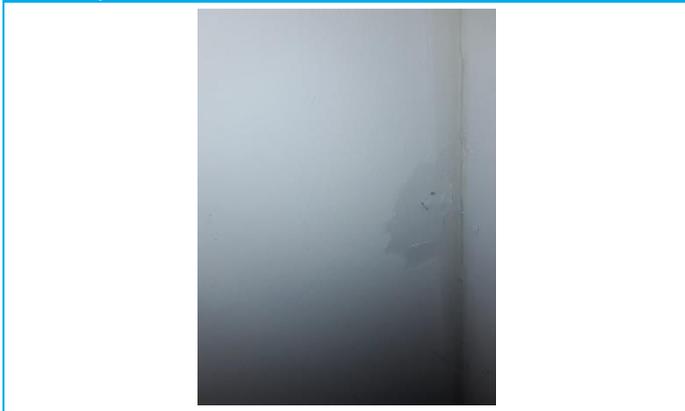
Bien : BATIMENT 26
 Identification : P021
 Pièce et étage : Chambre 1 R+3
 Localisation : Mur D
 Parties d'ouvrages ou de composants : Cloisons sèches (assemblées, préfabriquées) (Enduit / Peinture plaque de plâtre)
 Descriptif Laboratoire : Peinture non séparable + matériau plâtreux blanc avec couche cartonnée
 Résultat (justification) : Amiante non détectée (RESULTAT ANALYSE)

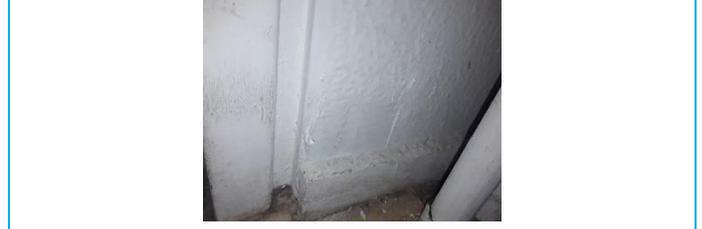
Bien : BATIMENT 26
 Identification : P022
 Pièce et étage : Cuisine 1 R+3
 Localisation : Mur D
 Parties d'ouvrages ou de composants : Murs et cloisons maçonnés (Enduit béton)
 Descriptif Laboratoire : Peintures multiples non séparable + enduit plâtreux beige en vrac
 Résultat (justification) : Amiante non détectée (RESULTAT ANALYSE)

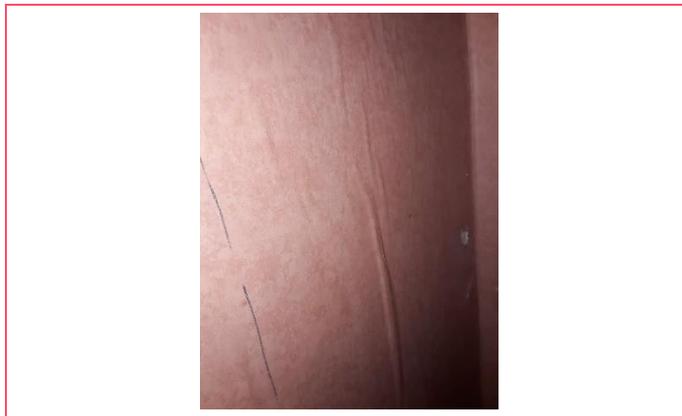
Bien : BATIMENT 26
Identification : P052
Pièce et étage : Entrée 2 R-1
Localisation : Mur I
Parties d'ouvrages ou de composants : Cloisons sèches (assemblées, préfabriquées) (Enduit / Peinture plaque de plâtre)
Descriptif Laboratoire : Peinture non séparable + matériau plâtreux blanc en vrac avec couche cartonnée et poussières
Résultat (justification) : Amiante détecté (RESULTAT ANALYSE)

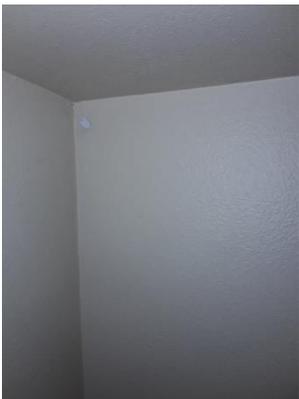
Bien : BATIMENT 26
Identification : P056
Pièce et étage : Salle de bains 3 R-1
Localisation : Plafond
Parties d'ouvrages ou de composants : Plafonds (Enduits à base de plâtre projetés, lissés ou talochés)
Descriptif Laboratoire : Peinture non séparable + matériau plâtreux blanc en vrac avec poussières
Résultat (justification) : Amiante détecté (RESULTAT ANALYSE)
