## Rapport de mission de repérage des matériaux et produits contenant de l'amiante avant réalisation de travaux

36 RUE LAVOISIER

77000 MELUN

| RAPPORT N° : | 67LAA0403 | Laboratoire d'Analyses : | ITGA |

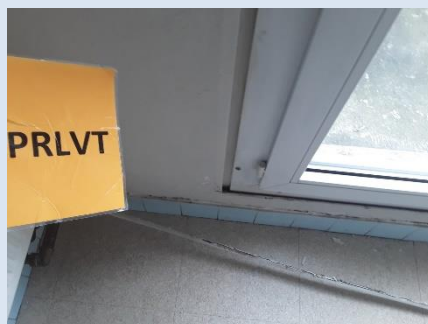
| PRELEVEMENT : 67LAA0403P001 | | | |

| PIECE | ETAGE | ELEMENTS | DESCRIPTIF<br>LABORATOIRE | Echantillon | REPERAGE | ETAT | RESULTAT | METHODE |
|---|---|---|---|---|---|---|---|---|
| Cuisine | | Enduit<br>béton | Enduit plâtreux<br>blanc en vrac<br>non séparable<br>+ peinture non<br>séparable | 67LAA0403P001 | Mur A | BON<br>ETAT | Amiante<br>non<br>détecté | RESULTAT<br>ANALYSE |

| PRELEVEMENT : 67LAA0403P001 | | | |
|---|---|---|---|
| Mur A | | Amiante non détecté | |

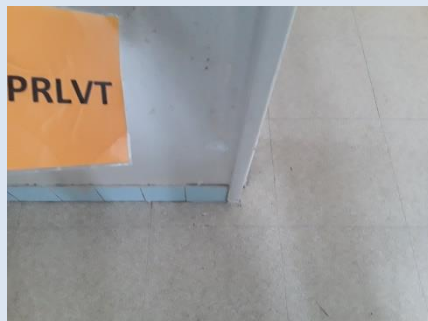
| PRELEVEMENT : 67LAA0403P002 | | | |

| PIECE | ETAGE | ELEMENTS | DESCRIPTIF<br>LABORATOIRE | Echantillon | REPERAGE | ETAT | RESULTAT | METHODE |
|---|---|---|---|---|---|---|---|---|
| Cuisine | | Enduit | Enduit plâtreux<br>blanc en vrac<br>non séparable<br>+ peinture non<br>séparable | 67LAA0403P002 | Mur D | BON<br>ETAT | Amiante<br>non<br>détecté | RESULTAT<br>ANALYSE |

| PRELEVEMENT : 67LAA0403P002 | | | |
|---|---|---|---|
| Mur D | | Amiante non détecté | |

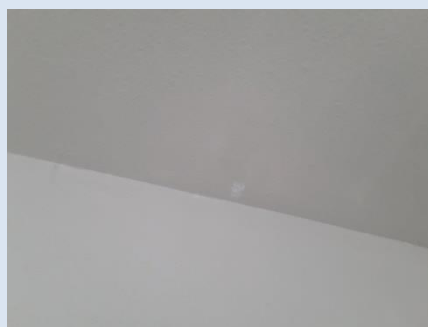
| PRELEVEMENT : 67LAA0403P003 | | | |

| PIECE | ETAGE | ELEMENTS | DESCRIPTIF<br>LABORATOIRE | Echantillon | REPERAGE | ETAT | RESULTAT | METHODE |
|---|---|---|---|---|---|---|---|---|
| Cuisine | | Enduit<br>béton | Enduit plâtreux<br>blanc en vrac<br>non séparable<br>+ peinture non<br>séparable | 67LAA0403P003 | Plafond | BON<br>ETAT | Amiante<br>non<br>détecté | RESULTAT<br>ANALYSE |

| PRELEVEMENT : 67LAA0403P003 | | | |
|---|---|---|---|
| Plafond | | Amiante non détecté | |

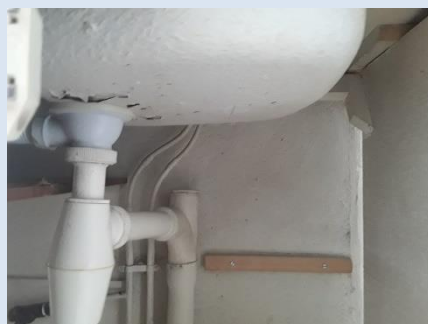
| PRELEVEMENT : 67LAA0403P004 | | | |

| PIECE | ETAGE | ELEMENTS | DESCRIPTIF<br>LABORATOIRE | Echantillon | REPERAGE | ETAT | RESULTAT | METHODE |
|---|---|---|---|---|---|---|---|---|
| Cuisine | | Peinture | Peintures<br>multiples | 67LAA0403P004 | Sous évier | BON<br>ETAT | Amiante<br>non<br>détecté | RESULTAT<br>ANALYSE |

| PRELEVEMENT : 67LAA0403P004 | | | |
|---|---|---|---|
| Sous évier | | Amiante non détecté | |

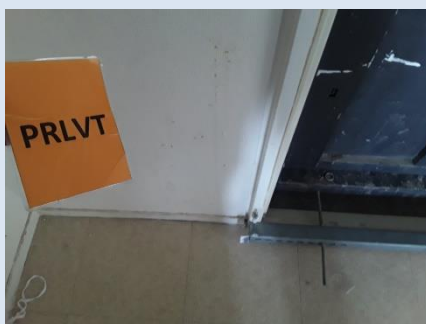
| PRELEVEMENT : 67LAA0403P005 | | | |

| PIECE | ETAGE | ELEMENTS | DESCRIPTIF<br>LABORATOIRE | Echantillon | REPERAGE | ETAT | RESULTAT | METHODE |
|---|---|---|---|---|---|---|---|---|
| Entrée | | Enduit<br>béton | Enduit plâtreux<br>blanc en vrac<br>non séparable<br>+ peinture non<br>séparable | 67LAA0403P005 | Mur D | BON<br>ETAT | Amiante<br>non<br>détecté | RESULTAT<br>ANALYSE |

| PRELEVEMENT : 67LAA0403P005 | | | |
|---|---|---|---|
| Mur D | | Amiante non détecté | |

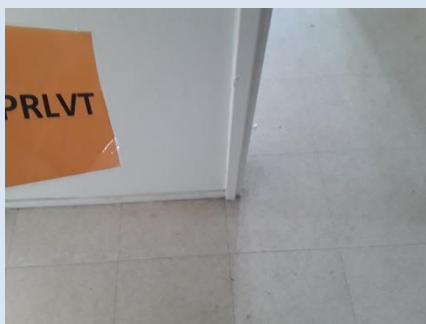
| PRELEVEMENT : 67LAA0403P006 | | | |

| PIECE | ETAGE | ELEMENTS | DESCRIPTIF<br>LABORATOIRE | Echantillon | REPERAGE | ETAT | RESULTAT | METHODE |
|---|---|---|---|---|---|---|---|---|
| Entrée | | Enduit | Enduit plâtreux<br>blanc en vrac<br>non séparable<br>+ peinture non<br>séparable | 67LAA0403P006 | Mur B | BON<br>ETAT | Amiante<br>non<br>détecté | RESULTAT<br>ANALYSE |

| PRELEVEMENT : 67LAA0403P006 | | | |
|---|---|---|---|
| Mur B | | Amiante non détecté | |

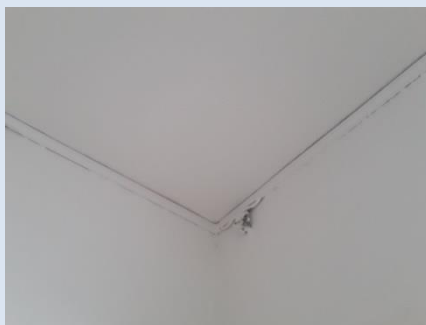
| PRELEVEMENT : 67LAA0403P007 | | | |

| PIECE | ETAGE | ELEMENTS | DESCRIPTIF<br>LABORATOIRE | Echantillon | REPERAGE | ETAT | RESULTAT | METHODE |
|---|---|---|---|---|---|---|---|---|
| Entrée | | Enduit<br>béton | Enduit plâtreux<br>blanc en vrac<br>non séparable<br>+ peinture non<br>séparable | 67LAA0403P007 | Plafond | BON<br>ETAT | Amiante<br>non<br>détecté | RESULTAT<br>ANALYSE |

| PRELEVEMENT : 67LAA0403P007 | | | |
|---|---|---|---|
| Plafond | | Amiante non détecté | |
