## Rapport de mission de repérage des matériaux et produits contenant de l'amiante avant réalisation de travaux

24 RUE DES MEZEREUX

77000 MELUN

| RAPPORT N° : | 67LAI0306 | Laboratoire d'Analyses : | ITGA |

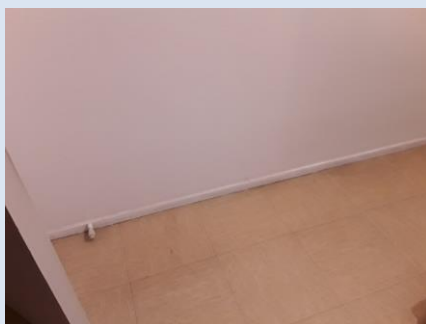
| PRELEVEMENT : 67LAI0306P001 | | | |

| PRELEVEMENT : 67LAI0306P001 | | | |
|---|---|---|---|
| Enduit / Peinture béton | Enduit plâtreux blanc en vrac non séparable + peintures multiples non séparable | 14/03/2018 | BEDEL Gaetan |
| Mur E | | Amiante non détecté | |

| Fraction analysée | Technique analytique | Nb de préparations | Date d'analyse | Résultat / Type d'amiante |
|---|---|---|---|---|
| ► Enduit plâtreux blanc en vrac non<br>séparable + peintures multiples non<br>séparable | META | 1 | 22/03/2018 | Amiante non détecté / - |

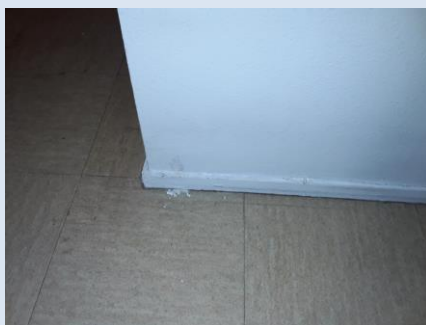
| PRELEVEMENT : 67LAI0306P002 | | | |

| PIECE | ETAGE | ELEMENTS | DESCRIPTIF LABORATOIRE | Echantillon | REPERAGE | ETAT | RESULTAT | METHODE |
|---|---|---|---|---|---|---|---|---|
| Cuisine | | Enduit / Peinture plaque de plâtre | Enduit plâtreux blanc en vrac non séparable + peintures multiples non séparable + papier non séparable | 67LAI0306P002 | Mur A | BON ETAT | Amiante détecté (Chrysotile) | ZSO |
| Cuisine | | Enduit / Peinture plaque de plâtre | Enduit plâtreux blanc en vrac non séparable + peintures multiples non séparable + papier non séparable | 67LAI0306P002 | Mur B | BON ETAT | Amiante détecté (Chrysotile) | ZSO |

| PRELEVEMENT : 67LAI0306P002 | | | |
|---|---|---|---|
| Enduit / Peinture plaque de plâtre | Enduit plâtreux blanc en vrac non séparable + peintures multiples non séparable + papier non séparable | 14/03/2018 | BEDEL Gaetan |
| Mur B | | Amiante détecté (Chrysotile) | |

| Fraction analysée | Technique analytique | Nb de préparations | Date d'analyse | Résultat / Type d'amiante |
|---|---|---|---|---|
| ► Enduit plâtreux blanc en vrac non<br>séparable + peintures multiples non<br>séparable + papier non séparable | META | 1 | 22/03/2018 | Présence de fibres d'amiante / Chrysotile |

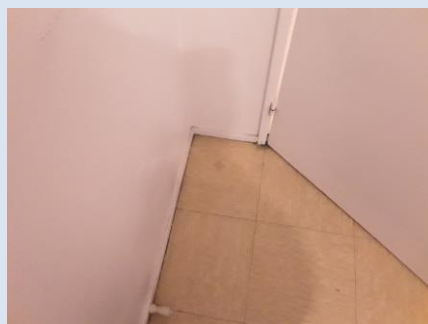
| PRELEVEMENT : 67LAI0306P003 | | | |

| PRELEVEMENT : 67LAI0306P003 | | | |
|---|---|---|---|
| Dalle de sol | Revêtement souple beige + colle polymère jaune non séparable + ragréage gris non séparable + sous couche de ragréage blanche non séparable | 14/03/2018 | BEDEL Gaetan |
| Sol | | Amiante non détecté | |

| Fraction analysée | Technique analytique | Nb de préparations | Date d'analyse | Résultat / Type d'amiante |
|---|---|---|---|---|
| ↳ Revêtement souple beige + colle<br>polymère jaune non séparable +<br>ragréage gris non séparable + sous<br>couche de ragréage blanche non<br>séparable | META | 1 | 22/03/2018 | Amiante non détecté / - |

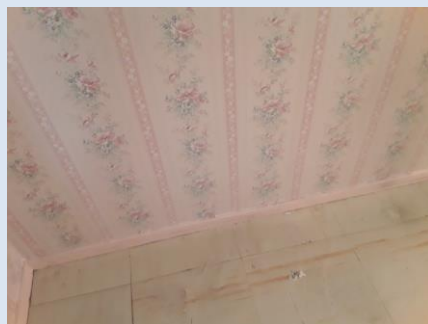
| PRELEVEMENT : 67LAI0306P004 | | | |

| PRELEVEMENT : 67LAI0306P004 | | | |
|---|---|---|---|
| Enduit / Peinture béton | Enduit beige en vrac non séparable + peinture non séparable + papier non séparable + matériau gris en vrac non séparable | 14/03/2018 | BEDEL Gaetan |
| Mur A | | Amiante non détecté | |

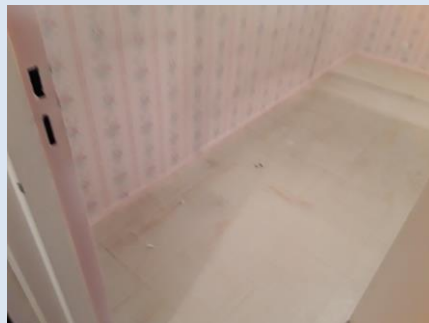
| PRELEVEMENT : 67LAI0306P005 | | | |

| PIECE | ETAG<br>E | ELEMENT<br>S | DESCRIPTIF<br>LABORATOIR<br>E | Echantillon | REPERAG<br>E | ETAT | RESULTAT | METHOD<br>E |
|---|---|---|---|---|---|---|---|---|
| Chambre | | Dalle de sol | Dalle dure<br>cassante beige | 67LAI0306P00<br>5 | Sol | DEGRADATIO<br>N TOTALE | Fr1:Amiant<br>e non<br>détecté | RESULTAT<br>ANALYSE |

| PRELEVEMENT : 67LAI0306P005 | | | |
|---|---|---|---|
| Dalle de sol | Dalle dure cassante beige | 14/03/2018 | BEDEL Gaetan |
| Sol | | Fr1:Amiante non détecté | |

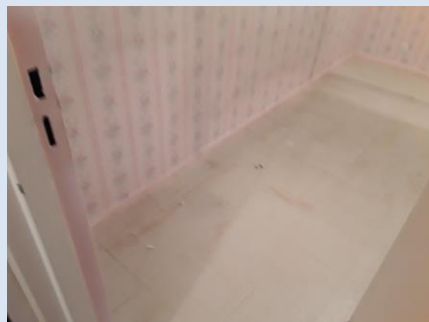
| PRELEVEMENT : 67LAI0306P005 | | | |

| PIECE | ETAG<br>E | ELEMENT<br>S | DESCRIPTIF<br>LABORATOIR<br>E | Echantillon | REPERAG<br>E | ETAT | RESULTAT | METHOD<br>E |
|---|---|---|---|---|---|---|---|---|
| Chambre | | Dalle de sol | Colle polymère<br>jaune non<br>séparable +<br>ragréage gris | 67LAI0306P00<br>5 | Sol | DEGRADATIO<br>N TOTALE | Fr2:Amiant<br>e non<br>détecté | RESULTAT<br>ANALYSE |

| PRELEVEMENT : 67LAI0306P005 | | | |
|---|---|---|---|
| Dalle de sol | Colle polymère jaune non séparable + ragréage gris | 14/03/2018 | BEDEL Gaetan |
| Sol | | Fr2:Amiante non détecté | |
