## Rapport de mission de repérage des matériaux et produits contenant de l'amiante avant réalisation de travaux

24 RUE DES MAZEREUX APT 6

77000 MELUN

| RAPPORT N° : | OPH77<br>67LAI0506 | Date d'émission du rapport : | 07/09/2017 |

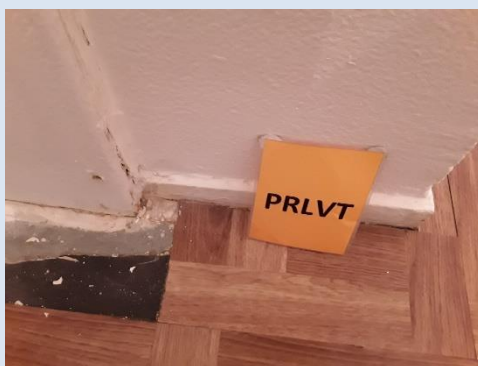
| PRELEVEMENT : 67LAI0506P001 | | |
|---|---|---|
| Mur D | | Amiante non détecté |

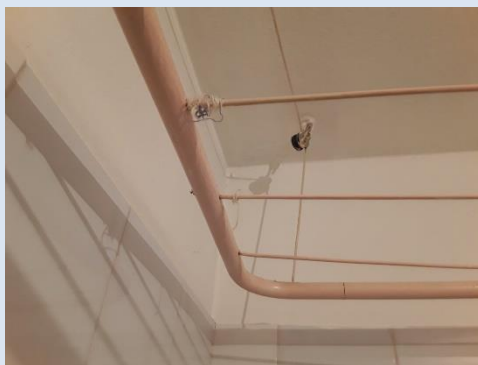
| PRELEVEMENT : 67LAI0506P002 | | |

| PRELEVEMENT : 67LAI0506P002 | | |
|---|---|---|
| Plafond | | Amiante non détecté |

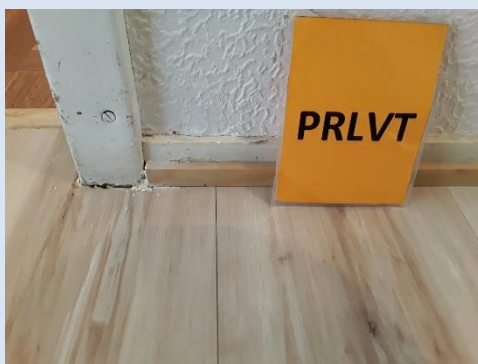
| PRELEVEMENT : 67LAI0506P003 | | |

| PRELEVEMENT : 67LAI0506P003 | | |
|---|---|---|
| Mur D | | Amiante non détecté |

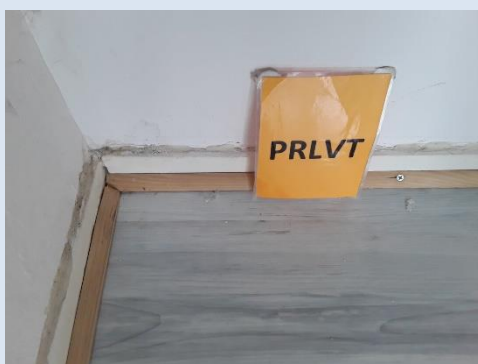
| PRELEVEMENT : 67LAI0506P004 | | |

| PRELEVEMENT : 67LAI0506P004 | | |
|---|---|---|
| Mur C | | Amiante non détecté |

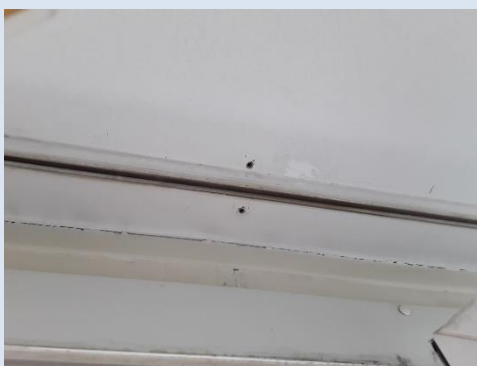
| PRELEVEMENT : 67LAI0506P005 | | |

| PRELEVEMENT : 67LAI0506P005 | | |
|---|---|---|
| Plafond | Amiante non détecté | |

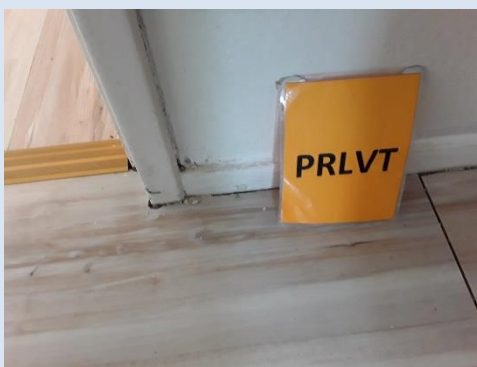
| PRELEVEMENT : 67LAI0506P006 | | |

| PRELEVEMENT : 67LAI0506P006 | | |
|---|---|---|
| Mur F | Amiante non détecté | |

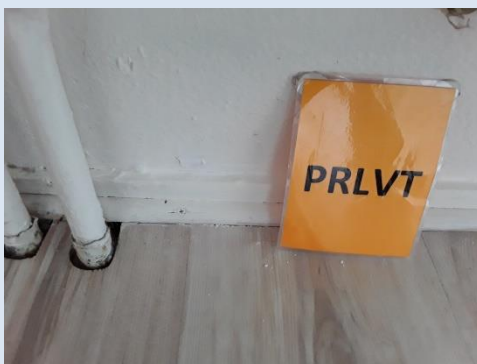
| PRELEVEMENT : 67LAI0506P007 | | |

| PRELEVEMENT : 67LAI0506P007 | | |
|---|---|---|
| Mur E | | Amiante non détecté |
