# Rapport de repérage des matériaux et produits contenant de l'amiante avant réalisation de travaux dans un immeuble bâti

Numéro de dossier : MA2203027364  
Date d'édition: 22/03/2022

27LAI0003  
24 rue des mezereaux (27LAI0003)  
77000 melun  
BAT 24 Etage 0 Porte 03  
Lot numéro 27LAI0003,

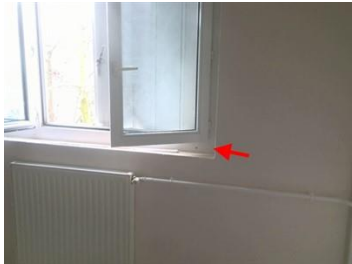
| Chambre 2 | 2 | Mur donnant sur extérieur | Oui<br>- Chambre 2 : Mur E | <p><u>Identifiant:</u> ZPSO001</p> <p><u>Echantillon:</u><br/>MA2203027364/P001, réf. labo.: 22RI011261-001<br/>MA2203027364/P002, réf. labo.: 22RI011261-002</p> <p><u>Description:</u> Couche1: Peinture + Couche2: Enduit à base de plâtre lissé ou taloché</p> <p><u>Composant de la construction:</u> 3 - Parois verticales intérieures - Revêtements de murs, poteaux, cloisons, gaines, coffres + 3 - Parois verticales intérieures - Murs et cloisons maçonnés</p> <p><u>Partie à sonder:</u> Couche1: Peinture + Couche2: Enduit à base de plâtre lissé ou taloché</p> <p><u>Justificatif:</u> Après analyse en laboratoire</p> | <p><u>Analyse:</u><br/>P001</p> <p><u>Partie analysée par le laboratoire:</u><br/>- Phase 2 Matériau de type mousse (beige) ; matériau souple fibreux de type papier, carton (beige) ; matériau de type peinture (de différentes couleurs) ; matériau semi-dur (gris)</p> <p>Absence d'amiante</p> | |

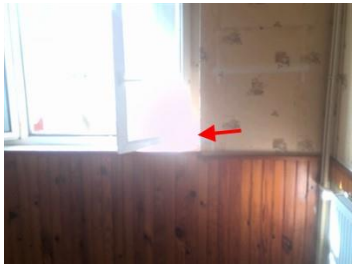
| Cuisine | 3 | Mur donnant sur extérieur | Oui<br>- Cuisine : Mur E | <p><u>Identifiant:</u> ZPSO001</p> <p><u>Echantillon:</u><br/>MA2203027364/P001, réf. labo.: 22RI011261-001<br/>MA2203027364/P002, réf. labo.: 22RI011261-002</p> <p><u>Description:</u> Couche1: Peinture + Couche2: Enduit à base de plâtre lissé ou taloché</p> <p><u>Composant de la construction:</u> 3 - Parois verticales intérieures - Revêtements de murs, poteaux, cloisons, gaines, coffres + 3 - Parois verticales intérieures - Murs et cloisons maçonnés</p> <p><u>Partie à sonder:</u> Couche1: Peinture + Couche2: Enduit à base de plâtre lissé ou taloché</p> <p><u>Justificatif:</u> Après analyse en laboratoire</p> | <p><u>Analyse:</u><br/>P002</p> <p><u>Partie analysée par le laboratoire:</u><br/>- Matériau de type peinture (blanc) ; matériau de type peinture (beige) ; matériau semi-dur de type enduit (blanc) ; matériau semi-dur de type ciment (gris) : Absence d'amiante</p> | |

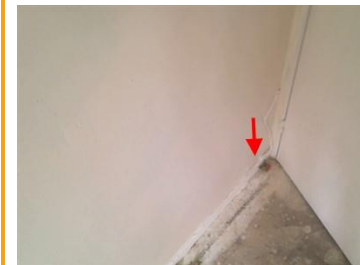
| Localisation | n° de sondage | Zone | Prélèvement effectué / Sondage et extension | Echantillon | Analyse | Photo |
|---|---|---|---|---|---|---|
| Chambre 2 | 3 | Mur de refend | Oui<br>- Chambre 2 : Mur F | <p><u>Identifiant:</u> ZPSO002</p> <p><u>Echantillon:</u><br/>MA2203027364/P003, réf. labo.: 22RI011261-003<br/>MA2203027364/P004, réf. labo.: 22RI011261-004</p> <p><u>Description:</u> Couche1: Peinture + Couche2: Enduit à base de plâtre lissé ou taloché</p> <p><u>Composant de la construction:</u> 3 - Parois verticales intérieures - Revêtements de murs, poteaux, cloisons, gaines, coffres + 3 - Parois verticales intérieures - Murs et cloisons maçonnés</p> <p><u>Partie à sonder:</u> Couche1: Peinture + Couche2: Enduit à base de plâtre lissé ou taloché</p> <p><u>Justificatif:</u> Après analyse en laboratoire</p> | <p><u>Analyse:</u><br/>P004</p> <p><u>Partie analysée par le laboratoire:</u><br/>- Matériau de type peinture (vert) ; matériau de type peinture (jaune) ; matériau semi-dur de type enduit (blanc) ; matériau semi-dur (beige) :<br/>Absence d'amiante</p> | |

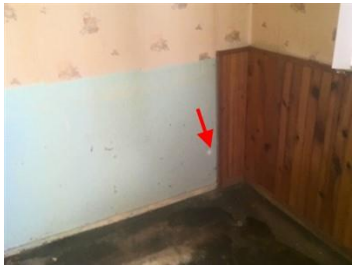
| Cuisine | 6 | Mur de refend | Oui<br>- Cuisine : Mur D | <p><u>Identifiant:</u> ZPSO002</p> <p><u>Echantillon:</u><br/>MA2203027364/P003, réf. labo.: 22RI011261-003<br/>MA2203027364/P004, réf. labo.: 22RI011261-004</p> <p><u>Description:</u> Couche1: Peinture + Couche2: Enduit à base de plâtre lissé ou taloché</p> <p><u>Composant de la construction:</u> 3 - Parois verticales intérieures - Revêtements de murs, poteaux, cloisons, gaines, coffres + 3 - Parois verticales intérieures - Murs et cloisons maçonnés</p> <p><u>Partie à sonder:</u> Couche1: Peinture + Couche2: Enduit à base de plâtre lissé ou taloché</p> <p><u>Justificatif:</u> Après analyse en laboratoire</p> | <p><u>Analyse:</u><br/>P003</p> <p><u>Partie analysée par le laboratoire:</u><br/>- Matériau de type peinture (blanc) ; matériau de type peinture (bleu) ; matériau semi-dur de type ciment (gris) : Absence d'amiante</p> | |

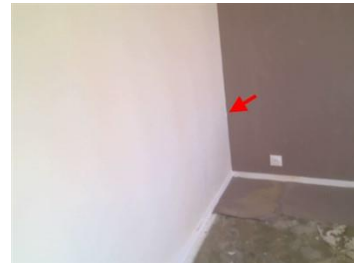
| Chambre 2 | 3 | Cloisons avec liaisons sur murs et plafonds | Oui<br>- Chambre 2 : Mur C | <p><u>Identifiant:</u> ZPSO003</p> <p><u>Echantillon:</u><br/>MA2203027364/P005, réf. labo.: 22RI011261-005<br/>MA2203027364/P006, réf. labo.: 22RI011261-006</p> <p><u>Description:</u> Couche1: Peinture décorative (pailletées, gouttelettes, ...) + Couche2: Enduit de jointoiment des plaques de plâtre + Couche3: Bande + Couche4: plaques de plâtre</p> <p><u>Composant de la construction:</u> 3 - Parois verticales intérieures - Revêtements de murs, poteaux, cloisons, gaines, coffres + 3 - Parois verticales intérieures - Cloisons sèches (assemblées, préfabriquées)</p> <p><u>Partie à sonder:</u> Couche1: Peinture décorative (pailletées, gouttelettes, ...) + Couche2: Enduit de jointoiment des plaques de plâtre + Couche3: Bande + Couche4: plaques de plâtre</p> <p><u>Localisation sur croquis:</u> ZPSO003</p> <p><u>Justificatif:</u> Après analyse en laboratoire</p> | <p><u>Analyse:</u><br/>P005</p> <p><u>Partie analysée par le laboratoire:</u><br/>- Phase 2 Matériau de type peinture (de différentes couleurs) ; matériau semi-dur de type enduit (blanc) ; matériau souple fibreux de type papier, carton (beige) ; matériau semi-dur (blanc) ; matériau souple fibreux de type papier, carton (marron) ; matériau semi-dur de type plâtre (blanc)</p> <p>Présence d'amiante<br/>- Phase 3 Matériau souple fibreux de type papier, carton (beige)<br/>Absence d'amiante<br/>- Phase 4 Matériau souple fibreux de type papier, carton (marron)<br/>Absence d'amiante</p> | |

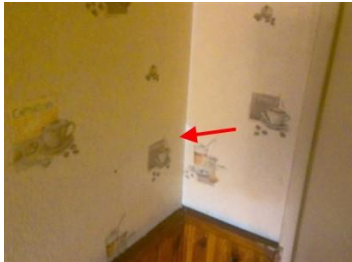
| Cuisine | 6 | Cloisons avec liaisons sur murs et plafonds; Mur de refend | Oui<br>- Cuisine : Mur A | <p><u>Identifiant:</u> ZPSO003</p> <p><u>Echantillon:</u><br/>MA2203027364/P005, réf. labo.: 22RI011261-005<br/>MA2203027364/P006, réf. labo.: 22RI011261-006</p> <p><u>Description:</u> Couche1: Peinture décorative (pailletées, gouttelettes, ...) + Couche2: Enduit de jointoiement des plaques de plâtre + Couche3: Bande + Couche4: plaques de plâtre</p> <p><u>Composant de la construction:</u> 3 - Parois verticales intérieures - Revêtements de murs, poteaux, cloisons, gaines, coffres + 3 - Parois verticales intérieures - Cloisons sèches (assemblées, préfabriquées)</p> <p><u>Partie à sonder:</u> Couche1: Peinture décorative (pailletées, gouttelettes, ...) + Couche2: Enduit de jointoiement des plaques de plâtre + Couche3: Bande + Couche4: plaques de plâtre</p> <p><u>Justificatif:</u> Après analyse en laboratoire</p> | <p><u>Analyse:</u><br/>P006</p> <p><u>Partie analysée par le laboratoire:</u><br/>- Phase 2 Matériau de type peinture (blanc) ; matériau semi-dur de type enduit (blanc) ; matériau souple fibreux de type papier, carton (beige) ; matériau souple fibreux de type papier, carton (marron) ; matériau semi-dur de type plâtre (blanc)</p> <p>Présence d'amiante<br/>- Phase 3 Matériau souple fibreux de type papier, carton (beige)<br/>Absence d'amiante<br/>- Phase 4 Matériau souple fibreux de type papier, carton (marron)<br/>Absence d'amiante</p> | |

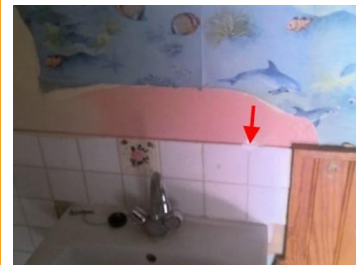
| Localisation | n° de sondage | Zone | Prélèvement effectué / Sondage et extension | Echantillon | Analyse | Photo |
|---|---|---|---|---|---|---|
| Salle de bains | 1 | Faïence mur ABC | Oui<br>- Salle de bains : Faïence mur C | <p><u>Identifiant:</u> ZPSO006</p> <p><u>Réf. échantillon:</u> MA2203027364/P011</p> <p><u>Réf. laboratoire:</u> 22RI011261-011</p> <p><u>Description:</u> Couche1: Colle de faïence + Couche2: Joint de faïence</p> <p><u>Composant de la construction:</u> 3 - Parois verticales intérieures - Revêtements de murs, poteaux, cloisons, gaines, coffres</p> <p><u>Partie à sonder:</u> Couche1: Colle de faïence + Couche2: Joint de faïence</p> <p><u>Justificatif:</u> Après analyse en laboratoire</p> | <p><u>Analyse:</u><br/>P011</p> <p><u>Partie analysée par le laboratoire:</u><br/>- Phase 2 Matériau dur de type carrelage, faïence (blanc) ; matériau de type peinture (de différentes couleurs) ; matériau dur de type ciment-colle (beige) ; matériau souple fibreux de type papier, carton (beige) ; matériau semi-dur de type plâtre (blanc)</p> <p>Absence d'amiante</p> <p>- Phase 3 Matériau souple fibreux de type papier, carton (beige)</p> <p>Absence d'amiante</p> | |

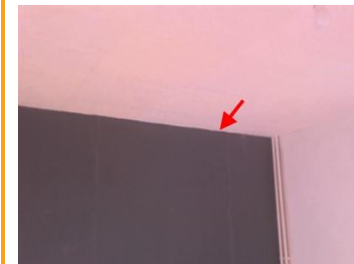
| Localisation | n° de sondage | Zone | Prélèvement effectué / Sondage et extension | Echantillon | Analyse | Photo |
|---|---|---|---|---|---|---|
| Chambre 1 | 2 | Plafond | Oui<br>- Chambre 1 : Plafond | <p><u>Identifiant:</u> ZPSO004</p> <p><u>Echantillon:</u><br/>MA2203027364/P007, réf. labo.: 22RI011261-007<br/>MA2203027364/P008, réf. labo.: 22RI011261-008</p> <p><u>Description:</u> Couche1: polystyrène + Couche2: Peinture décorative (pailletées, gouttelettes...) + Couche3: Enduit à base de plâtre lissé ou taloché + Couche4: Colle bitumineuse</p> <p><u>Composant de la construction:</u> 4 - Plafonds et faux plafonds - Plafonds + 4 - Plafonds et faux plafonds - polystyrène</p> <p><u>Partie à sonder:</u> Couche1: polystyrène + Couche2: Peinture décorative (pailletées, gouttelettes...) + Couche3: Enduit à base de plâtre lissé ou taloché + Couche4: Colle bitumineuse</p> <p><u>Justificatif:</u> Après analyse en laboratoire</p> | <p><u>Analyse:</u><br/>P008</p> <p><u>Partie analysée par le laboratoire:</u><br/>- Matériau de type peinture (blanc) ; matériau de type peinture (rouge) ; matériau de type polystyrène (blanc) ; matériau de type peinture (beige) ; matériau semi-dur (beige) : Absence d'amiante</p> | |

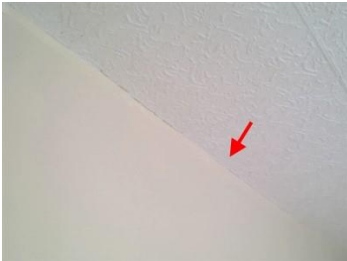
| Chambre 2 | 3 | Plafond | Oui<br>- Chambre 2 : Plafond | <p><u>Identifiant:</u> ZPSO004</p> <p><u>Echantillon:</u><br/>MA2203027364/P007, réf. labo.: 22RI011261-007<br/>MA2203027364/P008, réf. labo.: 22RI011261-008</p> <p><u>Description:</u> Couche1: polystyrène + Couche2: Peinture décorative (pailletées, gouttelettes...) + Couche3: Enduit à base de plâtre lissé ou taloché + Couche4: Colle bitumineuse</p> <p><u>Composant de la construction:</u> 4 - Plafonds et faux plafonds - Plafonds + 4 - Plafonds et faux plafonds - polystyrène</p> <p><u>Partie à sonder:</u> Couche1: polystyrène + Couche2: Peinture décorative (pailletées, gouttelettes...) + Couche3: Enduit à base de plâtre lissé ou taloché + Couche4: Colle bitumineuse</p> <p><u>Justificatif:</u> Après analyse en laboratoire</p> | <p><u>Analyse:</u><br/>P007</p> <p><u>Partie analysée par le laboratoire:</u><br/>- Matériau fibreux de type papier peint (rose) ; matériau de type peinture (bleu) ; matériau semi-dur de type enduit (blanc) ; matériau semi-dur (blanc) ; matériau de type polystyrène (blanc) : Absence d'amiante</p> | |

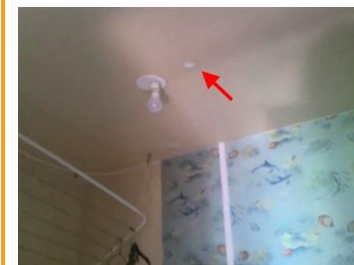
| Localisation | n° de sondage | Zone | Prélèvement effectué / Sondage et extension | Echantillon | Analyse | Photo |
|---|---|---|---|---|---|---|
| Salle de bains | 1 | Plafond | Oui<br>- Salle de bains : Plafond | <u>Identifiant:</u> ZPSO005<br><u>Echantillon:</u><br>MA2203027364/P009, réf. labo.: 22RI011261-009<br>MA2203027364/P010, réf. labo.: 22RI011261-010<br><u>Description:</u> Couche1: Peinture décorative (pailletées, gouttelettes...) + Couche2: Enduit à base de plâtre lissé ou taloché<br><u>Composant de la construction:</u> 4 - Plafonds et faux plafonds - Plafonds<br><u>Partie à sonder:</u> Couche1: Peinture décorative (pailletées, gouttelettes...) + Couche2: Enduit à base de plâtre lissé ou taloché<br><u>Justificatif:</u> Après analyse en laboratoire | <u>Analyse:</u><br>P010<br><u>Partie analysée par le laboratoire:</u><br>- Matériau de type peinture (de différentes couleurs) ; matériau semi-dur de type enduit (blanc) : Absence d'amiante | |

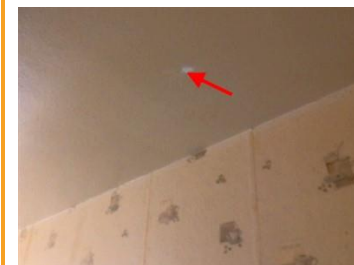
| Localisation | n° de sondage | Zone | Prélèvement effectué / Sondage et extension | Echantillon | Analyse | Photo |
|---|---|---|---|---|---|---|
| Cuisine | 3 | Plafond | Oui<br>- Cuisine : Plafond | <u>Identifiant:</u> ZPSO005<br><u>Echantillon:</u><br>MA2203027364/P009, réf. labo.: 22RI011261-009<br>MA2203027364/P010, réf. labo.: 22RI011261-010<br><u>Description:</u> Couche1: Peinture décorative (pailletées, gouttelettes...) + Couche2: Enduit à base de plâtre lissé ou taloché<br><u>Composant de la construction:</u> 4 - Plafonds et faux plafonds - Plafonds<br><u>Partie à sonder:</u> Couche1: Peinture décorative (pailletées, gouttelettes...) + Couche2: Enduit à base de plâtre lissé ou taloché<br><u>Justificatif:</u> Après analyse en laboratoire | <u>Analyse:</u><br>P009<br><u>Partie analysée par le laboratoire:</u><br>- Matériau de type peinture (de différentes couleurs) ; matériau semi-dur de type enduit (blanc) ; matériau semi-dur (gris) : Absence d'amiante | |

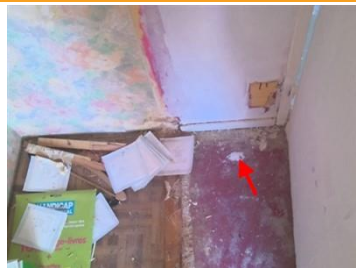
| Localisation | n° de sondage | Zone | Prélèvement effectué / Sondage et extension | Echantillon | Analyse | Photo |
|---|---|---|---|---|---|---|
| Chambre 1 | 1 | Sol | Oui<br>- Chambre 1 : Sol | <u>Identifiant:</u> ZPSO008<br><u>Echantillon:</u><br>MA2203027364/P013, réf. labo.: 22RI011261-013<br>MA2203027364/P014, réf. labo.: 22RI011261-014<br><u>Description:</u> Couche1: Colle non bitumineuse + Couche2: Ragréage<br><u>Composant de la construction:</u> 5 - Planchers et planchers techniques - Revêtements de sols<br><u>Partie à sonder:</u> Couche1: Colle non bitumineuse + Couche2: Ragréage<br><u>Justificatif:</u> Après analyse en laboratoire | <u>Analyse:</u><br>P013<br><u>Partie analysée par le laboratoire:</u><br>- Phase 2 Matériau de type peinture (rouge) ; matériau souple fibreux de type papier, carton (marron) ; matériau semi-dur de type ragréage (gris)<br>Absence d'amiante<br>- Phase 3 Matériau souple fibreux de type papier, carton (marron)<br>Absence d'amiante | |

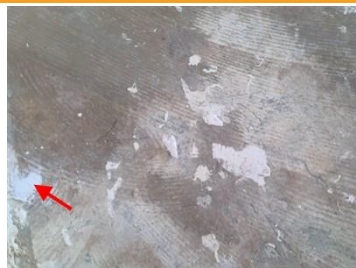
| Localisation | n° de sondage | Zone | Prélèvement effectué / Sondage et extension | Echantillon | Analyse | Photo |
|---|---|---|---|---|---|---|
| Salle de bains | 3 | Sol | Oui<br>- Salle de bains : Sol | <u>Identifiant:</u> ZPSO008<br><u>Echantillon:</u><br>MA2203027364/P013, réf. labo.: 22RI011261-013<br>MA2203027364/P014, réf. labo.: 22RI011261-014<br><u>Description:</u> Couche1: Colle non bitumineuse + Couche2: Ragréage<br><u>Composant de la construction:</u> 5 - Planchers et planchers techniques - Revêtements de sols<br><u>Partie à sonder:</u> Couche1: Colle non bitumineuse + Couche2: Ragréage<br><u>Justificatif:</u> Après analyse en laboratoire | <u>Analyse:</u><br>P014<br><u>Partie analysée par le laboratoire:</u><br>- Matériau de type colle (jaune) ; matériau semi-dur (noir) ; matériau dur de type mortier, béton, chape (gris) : Absence d'amiante | |

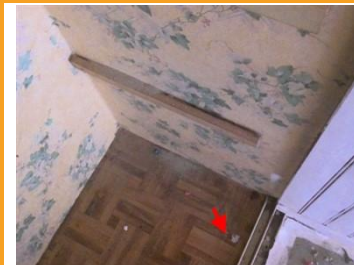
| Localisation | n° de sondage | Zone | Prélèvement effectué / Sondage et extension | Echantillon | Analyse | Photo |
|---|---|---|---|---|---|---|
| Entrée | 1 | Sol | Oui<br>- Entrée : Sol | <u>Identifiant:</u> ZPSO009<br><u>Réf. échantillon:</u> MA2203027364/P015<br><u>Réf. laboratoire:</u> 22RI011261-015<br><u>Description:</u> Couche1: Revêtement de sol + Couche2: Colle non bitumineuse + Couche3: Ragréage<br><u>Composant de la construction:</u> 5 - Planchers et planchers techniques - Revêtements de sols<br><u>Partie à sonder:</u> Couche1: Revêtement de sol + Couche2: Colle non bitumineuse + Couche3: Ragréage<br><u>Justificatif:</u> Après analyse en laboratoire | <u>Analyse:</u><br>P015<br><u>Partie analysée par le laboratoire:</u><br>- Phase 1 Matériau souple de type dalle de sol (marron)<br>Absence d'amiante<br>- Phase 2 Matériau de type colle (transparent) ; matériau semi-dur (gris)<br>Absence d'amiante | |

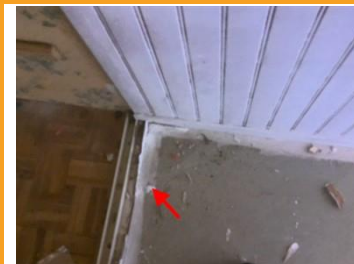
| Localisation | n° de sondage | Zone | Prélèvement effectué / Sondage et extension | Echantillon | Analyse | Photo |
|---|---|---|---|---|---|---|
| Entrée | 1 | Sol | Oui<br>- Entrée : Sol | <u>Identifiant:</u> ZPSO010<br><u>Réf. échantillon:</u> MA2203027364/P016<br><u>Réf. laboratoire:</u> 22RI011261-016<br><u>Description:</u> Couche1: Revêtement de sol + Couche2: Colle non bitumineuse + Couche3: Ragréage<br><u>Composant de la construction:</u> 5 - Planchers et planchers techniques - Revêtements de sols<br><u>Partie à sonder:</u> Couche1: Revêtement de sol + Couche2: Colle non bitumineuse + Couche3: Ragréage<br><u>Justificatif:</u> Après analyse en laboratoire | <u>Analyse:</u><br>P016<br><u>Partie analysée par le laboratoire:</u><br>- Phase 1 Matériau souple de type revêtement de sol (beige)<br>Absence d'amiante<br>- Phase 2 Matériau souple de type revêtement de sol (beige) en traces ; matériau de type colle (jaune) ; matériau semi-dur de type ragréage (gris)<br>Absence d'amiante | |

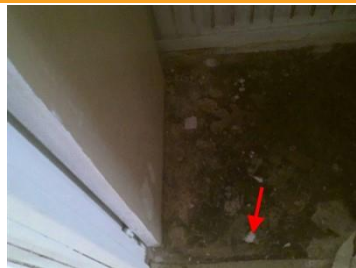
| Localisation | n° de sondage | Zone | Prélèvement effectué / Sondage et extension | Echantillon | Analyse | Photo |
|---|---|---|---|---|---|---|
| WC | 1 | Sol | Oui<br>- WC : Sol | <u>Identifiant:</u> ZPSO011<br><u>Réf. échantillon:</u> MA2203027364/P017<br><u>Réf. laboratoire:</u> 22RI011261-017<br><u>Description:</u> Couche1: Colle bitumineuse + Couche2: Ragréage<br><u>Composant de la construction:</u> 5 - Planchers et planchers techniques - Revêtements de sols<br><u>Partie à sonder:</u> Couche1: Colle bitumineuse + Couche2: Ragréage<br><u>Justificatif:</u> Après analyse en laboratoire | <u>Analyse:</u><br>P017<br><u>Partie analysée par le laboratoire:</u><br>- Matériau de type peinture (blanc) ; matériau semi-dur (gris) ; matériau souple (blanc) ; matériau de type colle (blanc) ; matériau semi-dur de type ragréage (gris) : Absence d'amiante | |

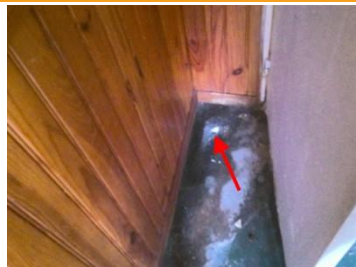
| Localisation | n° de sondage | Zone | Prélèvement effectué / Sondage et extension | Echantillon | Analyse | Photo |
|---|---|---|---|---|---|---|
| Cuisine | 1 | Sol | Oui<br>- Cuisine : Sol | <u>Identifiant:</u> ZPSO012<br><u>Réf. échantillon:</u> MA2203027364/P018<br><u>Réf. laboratoire:</u> 22RI011261-018<br><u>Description:</u> Couche1: Revêtement de sol + Couche2: Colle non bitumineuse + Couche3: Ragréage<br><u>Composant de la construction:</u> 5 - Planchers et planchers techniques - Revêtements de sols<br><u>Partie à sonder:</u> Couche1: Revêtement de sol + Couche2: Colle non bitumineuse + Couche3: Ragréage<br><u>Justificatif:</u> Après analyse en laboratoire | <u>Analyse:</u><br>P018<br><u>Partie analysée par le laboratoire:</u><br>- Phase 2 Matériau souple de type dalle de sol (fibreuse) (bleu) ; matériau de type colle (jaune) ; matériau semi-dur (blanc)<br>Absence d'amiante | |

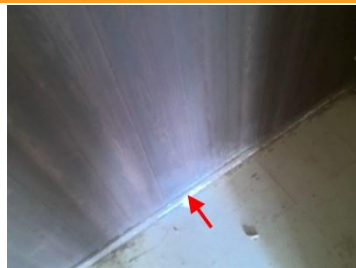
| Localisation | n° de sondage | Zone | Prélèvement effectué / Sondage et extension | Echantillon | Analyse | Photo |
|---|---|---|---|---|---|---|
| Séjour | 1 | Sol | Oui<br>- Séjour : Sol | <u>Identifiant:</u> ZPSO013<br><u>Réf. échantillon:</u> MA2203027364/P019<br><u>Réf. laboratoire:</u> 22RI011261-019<br><u>Description:</u> Couche1: Dalle de sol + Couche2: Colle non bitumineuse + Couche3: Ragréage<br><u>Composant de la construction:</u> 5 - Planchers et planchers techniques - Revêtements de sols<br><u>Partie à sonder:</u> Couche1: Dalle de sol + Couche2: Colle non bitumineuse + Couche3: Ragréage<br><u>Justificatif:</u> Après analyse en laboratoire | <u>Analyse:</u><br>P019<br><u>Partie analysée par le laboratoire:</u><br>- Phase 1 Matériau semi-dur de type dalle de sol (beige)<br>Absence d'amiante<br>- Phase 2 Matériau semi-dur de type dalle de sol (beige) en traces ; matériau de type colle (jaune) ; matériau semi-dur de type ragréage (gris) ; matériau semi-dur (blanc)<br>Absence d'amiante | |
