Rapport de repérage des matériaux et produits contenant de l'amiante avant réalisation de travaux dans un immeuble bâti

Numéro de dossier : MA2203038086
Date d'édition: 18/04/2022

67LAI0103
24 rue des mezereaux (67LAI0103)
77000 melun

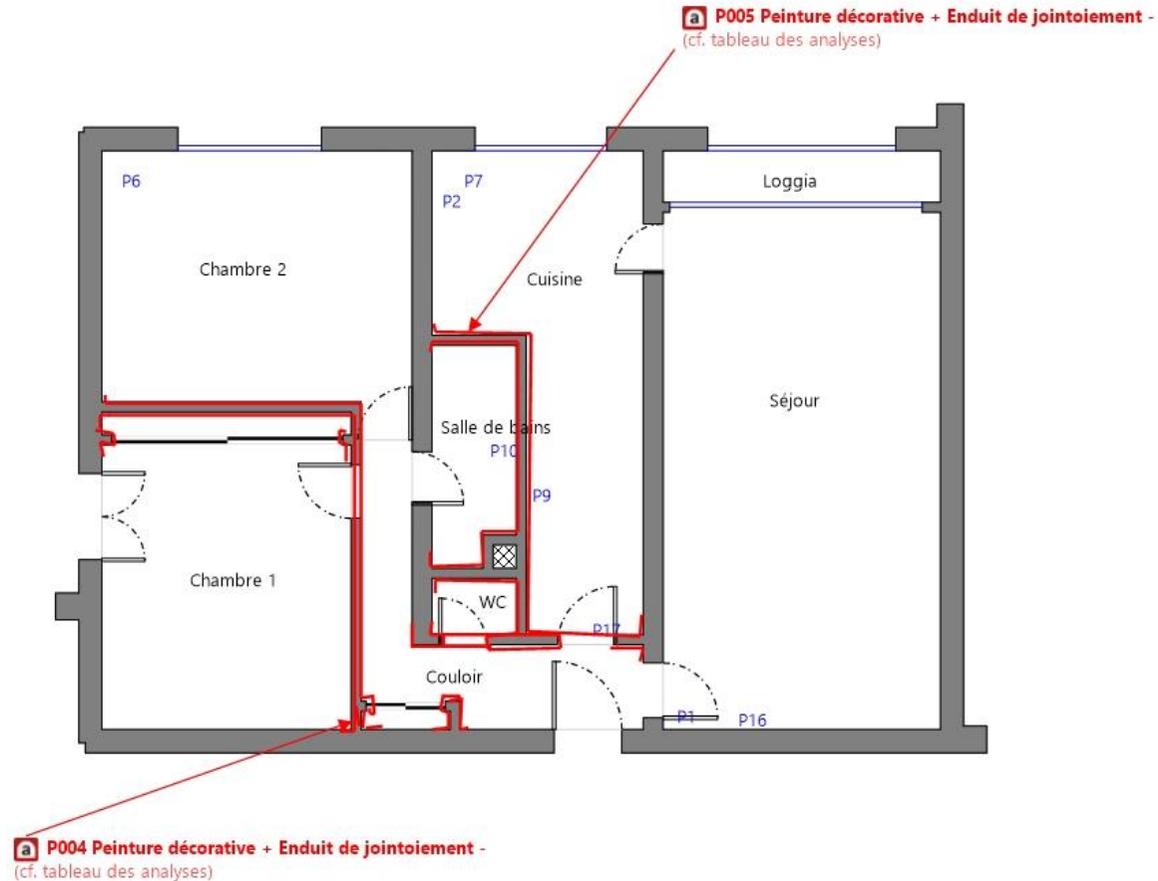
ZPSO	Niveau	Localisation	Zone	Description du prélèvement réalisé	Surface indicative
ZPSO003	1er étage Porte 3	Couloir; Chambre 1; Chambre 2; Salle de bains; WC; Cuisine	Cloisons avec liaisons sur murs et plafonds	<p><u>Analyse : P004</u></p> <p>- Phase 2 Matériau de type peinture (blanc) ; matériau semi-dur de type enduit (beige) ; matériau souple fibreux de type papier, carton (beige) (beige) ; matériau semi-dur de type enduit (beige) ; matériau semi-dur de type plaque (plâtreux) (marron) (Présence d'amiante)</p> <p>- Phase 3 Matériau souple fibreux de type papier, carton (beige) (Absence d'amiante)</p> <p><u>Analyse : P005</u></p> <p>- Matériau fibreux de type papier peint (beige) ; matériau de type système d'enduit peinture (brillant) (blanc) ; matériau semi-dur de type plaque (plâtreux) (marron) (Présence d'amiante)</p>	79m2

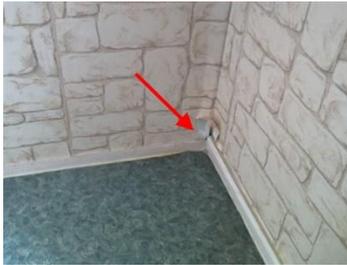
WC	5	Mur de refend	Sondage et extension de la ZPSO du ou des prélèvement(s) : P001, P002	<p><u>Identifiant:</u> ZPSO001</p> <p><u>Echantillon:</u> MA2203038086/P001, réf. labo.: 22EK031668-001 MA2203038086/P002, réf. labo.: 22EK031668-002</p> <p><u>Description:</u> Couche1: Peinture décorative (pailletées, gouttelettes, ...) + Couche2: Enduit à base de plâtre lissé ou taloché</p> <p><u>Composant de la construction:</u> 3 - Pairs verticales intérieures - Revêtements de murs, poteaux, cloisons, gaines, coffres + 3 - Pairs verticales intérieures - Murs et cloisons maçonnés</p> <p><u>Partie à sonder:</u> Couche1: Peinture décorative (pailletées, gouttelettes, ...) + Couche2: Enduit à base de plâtre lissé ou taloché</p> <p><u>Justificatif:</u> Après analyse en laboratoire</p>	<p><u>Analyse:</u> P001, P002</p>	Idem photo : P002; P001
Cuisine	6	Mur de refend	Oui 1er étage Porte 3 - Cuisine : Mur D	<p><u>Identifiant:</u> ZPSO001</p> <p><u>Echantillon:</u> MA2203038086/P001, réf. labo.: 22EK031668-001 MA2203038086/P002, réf. labo.: 22EK031668-002</p> <p><u>Description:</u> Couche1: Peinture décorative (pailletées, gouttelettes, ...) + Couche2: Enduit à base de plâtre lissé ou taloché</p> <p><u>Composant de la construction:</u> 3 - Pairs verticales intérieures - Revêtements de murs, poteaux, cloisons, gaines, coffres + 3 - Pairs verticales intérieures - Murs et cloisons maçonnés</p> <p><u>Partie à sonder:</u> Couche1: Peinture décorative (pailletées, gouttelettes, ...) + Couche2: Enduit à base de plâtre lissé ou taloché</p> <p><u>Justificatif:</u> Après analyse en laboratoire</p>	<p><u>Analyse:</u> P002</p> <p><u>Partie analysée par le laboratoire:</u> - Matériau de type système d'enduit peinture (blanc) ; matériau dur de type mortier, béton, chape (gris) : Absence d'amiante</p>

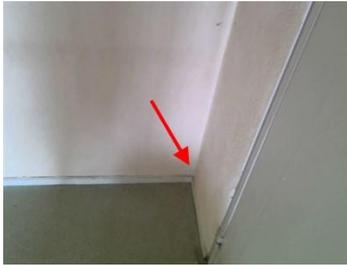
Séjour	7	Mur de refend	Oui 1er étage Porte 3 - Séjour : Mur D	<p><u>Identifiant:</u> ZPSO001</p> <p><u>Echantillon:</u> MA2203038086/P001, réf. labo.: 22EK031668-001 MA2203038086/P002, réf. labo.: 22EK031668-002</p> <p><u>Description:</u> Couche1: Peinture décorative (pailletées, gouttelettes, ...) + Couche2: Enduit à base de plâtre lissé ou taloché</p> <p><u>Composant de la construction:</u> 3 - Pairs verticales intérieures - Revêtements de murs, poteaux, cloisons, gaines, coffres + 3 - Pairs verticales intérieures - Murs et cloisons maçonnés</p> <p><u>Partie à sonder:</u> Couche1: Peinture décorative (pailletées, gouttelettes, ...) + Couche2: Enduit à base de plâtre lissé ou taloché</p> <p><u>Justificatif:</u> Après analyse en laboratoire</p>	<p><u>Analyse:</u> P001</p> <p><u>Partie analysée par le laboratoire:</u> - Phase 2 Matériau fibreux de type papier peint (beige) ; matériau de type système d'enduit peinture (blanc) ; matériau dur de type mortier, béton, chape (gris) Absence d'amiante</p>

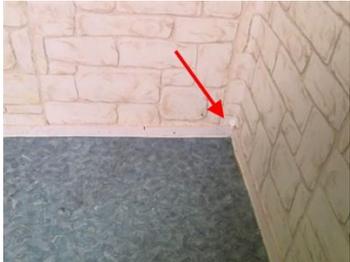
Cuisine	6	Cloisons avec liaisons sur murs et plafonds	Oui 1er étage Porte 3 - Cuisine : Mur B	<p><u>Identifiant:</u> ZPSO003</p> <p><u>Echantillon:</u> MA2203038086/P004, réf. labo.: 22EK031668-003 MA2203038086/P005, réf. labo.: 22EK031668-004</p> <p><u>Description:</u> Couche1: Peinture décorative (pailletées, gouttelettes, ...) + Couche2: Enduit de jointoiment des plaques de plâtre</p> <p><u>Composant de la construction:</u> 3 - Parois verticales intérieures - Revêtements de murs, poteaux, cloisons, gaines, coffres + 3 - Parois verticales intérieures - Cloisons sèches (assemblées, préfabriquées)</p> <p><u>Partie à sonder:</u> Couche1: Peinture décorative (pailletées, gouttelettes, ...) + Couche2: Enduit de jointoiment des plaques de plâtre</p> <p><u>Justificatif:</u> Après analyse en laboratoire</p>	<p><u>Analyse:</u> P005</p> <p><u>Partie analysée par le laboratoire:</u> - Matériau fibreux de type papier peint (beige) ; matériau de type système d'enduit peinture (brillant) (blanc) ; matériau semi-dur de type plaque (plâtreux) (marron) : Présence d'amiante</p>

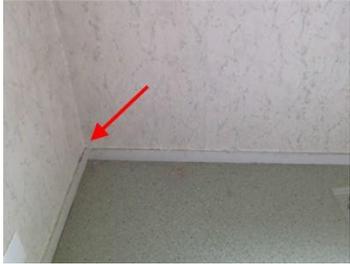
Chambre 2	2	Mur donnant sur extérieur	Oui 1er étage Porte 3 - Chambre 2 : Mur C	<p><u>Identifiant:</u> ZPSO004</p> <p><u>Echantillon:</u> MA2203038086/P006, réf. labo.: 22EK031668-005 MA2203038086/P007, réf. labo.: 22EK031668-006</p> <p><u>Description:</u> Couche1: Peinture décorative (pailletées, gouttelettes, ...) + Couche2: Enduit à base de plâtre lissé ou taloché</p> <p><u>Composant de la construction:</u> 3 - Parois verticales intérieures - Revêtements de murs, poteaux, cloisons, gaines, coffres + 3 - Parois verticales intérieures - Murs et cloisons maçonnés</p> <p><u>Partie à sonder:</u> Couche1: Peinture décorative (pailletées, gouttelettes, ...) + Couche2: Enduit à base de plâtre lissé ou taloché</p> <p><u>Justificatif:</u> Après analyse en laboratoire</p>	<p><u>Analyse:</u> P006</p> <p><u>Partie analysée par le laboratoire:</u> - Phase 2 Matériau fibreux de type papier peint (orange) ; matériau de type peinture (blanc) ; matériau semi-dur de type enduit (beige) ; matériau dur de type mortier, béton, chape (gris) Absence d'amiante</p>

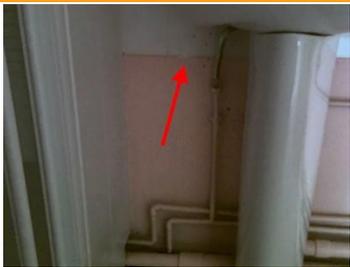
Localisation	n° de sondage	Zone	Prélèvement effectué / Sondage et extension	Echantillon	Analyse	Photo
Salle de bains	1	faïence	Oui 1er étage Porte 3 - Salle de bains : faïence	<p><u>Identifiant:</u> ZPSO006 <u>Réf. échantillon:</u> MA2203038086/P010 <u>Réf. laboratoire:</u> 22EK031668-008 <u>Description:</u> Colle de faïence+Joint de faïence <u>Composant de la construction:</u> 3 - Parois verticales intérieures - Revêtements de murs, poteaux, cloisons, gaines, coffres <u>Partie à sonder:</u> Colle de faïence+Joint de faïence <u>Justificatif:</u> Après analyse en laboratoire</p>	<p><u>Analyse:</u> P010 <u>Partie analysée par le laboratoire:</u> - Matériau dur de type carrelage, faïence (blanc) ; matériau de type peinture (rose) ; matériau dur de type joint ciment (blanc) ; matériau dur de type ciment-colle (blanc) ; matériau de type peinture (vert) : Absence d'amiante</p>

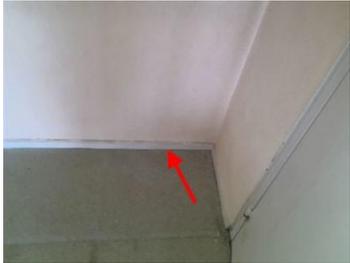
Cuisine	6	plinthes	Sondage et extension de la ZPSO du ou des prélèvement(s) : P016	<p><u>Identifiant:</u> ZPSO010 <u>Réf. échantillon:</u> MA2203038086/P016 <u>Réf. laboratoire:</u> 22EK031668-014 <u>Description:</u> Peinture décorative (pailletées, gouttelettes, ...) <u>Composant de la construction:</u> 3 - Parois verticales intérieures - Revêtements de murs, poteaux, cloisons, gaines, coffres <u>Partie à sonder:</u> Peinture décorative (pailletées, gouttelettes, ...) <u>Justificatif:</u> Après analyse en laboratoire</p>	<p><u>Analyse:</u> P016</p>	Idem photo : P016
Séjour	7	plinthes	Oui 1er étage Porte 3 - Séjour : Plinthes	<p><u>Identifiant:</u> ZPSO010 <u>Réf. échantillon:</u> MA2203038086/P016 <u>Réf. laboratoire:</u> 22EK031668-014 <u>Description:</u> Peinture décorative (pailletées, gouttelettes, ...) <u>Composant de la construction:</u> 3 - Parois verticales intérieures - Revêtements de murs, poteaux, cloisons, gaines, coffres <u>Partie à sonder:</u> Peinture décorative (pailletées, gouttelettes, ...) <u>Justificatif:</u> Après analyse en laboratoire</p>	<p><u>Analyse:</u> P016 <u>Partie analysée par le laboratoire:</u> - Matériau de type système d'enduit peinture (beige) : Absence d'amiante</p>

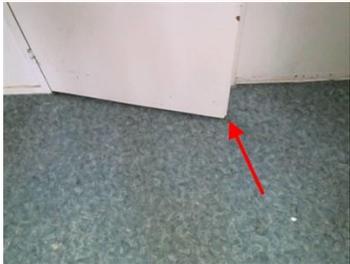
Cuisine	6	portes	Oui 1er étage Porte 3 - Cuisine : portes	<p><u>Identifiant:</u> ZPSO011 <u>Réf. échantillon:</u> MA2203038086/P017 <u>Réf. laboratoire:</u> 22EK031668-015 <u>Description:</u> Peinture décorative (pailletées, gouttelettes, ...) <u>Composant de la construction:</u> 3 - Parois verticales intérieures - Revêtements de murs, poteaux, cloisons, gaines, coffres <u>Partie à sonder:</u> Peinture décorative (pailletées, gouttelettes, ...) <u>Justificatif:</u> Après analyse en laboratoire</p>	<p><u>Analyse:</u> P017 <u>Partie analysée par le laboratoire:</u> - Phase 2 Matériau de type système d'enduit peinture (rose) ; matériau semi-dur (fibreux) (marron) Absence d'amiante</p>

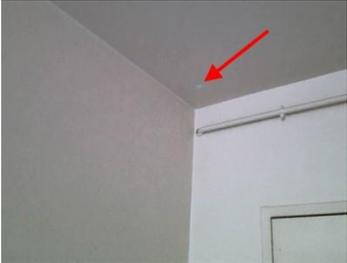
Cuisine	6	Plafond	Oui 1er étage Porte 3 - Cuisine : Plafond	<p><u>Identifiant:</u> ZPSO007</p> <p><u>Echantillon:</u> MA2203038086/P011, réf. labo.: 22EK031668-009 MA2203038086/P012, réf. labo.: 22EK031668-010</p> <p><u>Description:</u> Couche1: Peinture décorative (pailletées, gouttelettes...) + Couche2: Enduit à base de plâtre lissé ou taloché</p> <p><u>Composant de la construction:</u> 4 - Plafonds et faux plafonds - Plafonds</p> <p><u>Partie à sonder:</u> Couche1: Peinture décorative (pailletées, gouttelettes...) + Couche2: Enduit à base de plâtre lissé ou taloché</p> <p><u>Justificatif:</u> Après analyse en laboratoire</p>	<p><u>Analyse:</u> P012</p> <p><u>Partie analysée par le laboratoire:</u> - Matériau de type système d'enduit peinture (rose) : Absence d'amiante</p>

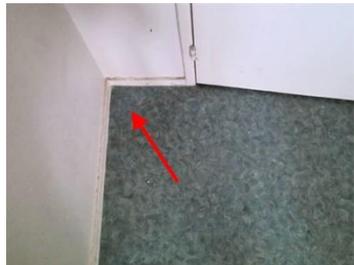
Chambre 2	3	Sol	Sondage et extension de la ZPSO du ou des prélèvement(s) : P013, P014	<p><u>Identifiant:</u> ZPSO008 <u>Echantillon:</u> MA2203038086/P013, réf. labo.: 22EK031668-011 MA2203038086/P014, réf. labo.: 22EK031668-012 <u>Description:</u> Couche1: Colle non bitumineuse + Couche2: Ragréage <u>Composant de la construction:</u> 5 - Planchers et planchers techniques - Revêtements de sols <u>Partie à sonder:</u> Couche1: Colle non bitumineuse + Couche2: Ragréage <u>Justificatif:</u> Après analyse en laboratoire</p>	<p><u>Analyse:</u> P013, P014</p>	Idem photo : P014; P013
Cuisine	4	Sol	Oui 1er étage Porte 3 - Cuisine : Sol	<p><u>Identifiant:</u> ZPSO008 <u>Echantillon:</u> MA2203038086/P013, réf. labo.: 22EK031668-011 MA2203038086/P014, réf. labo.: 22EK031668-012 <u>Description:</u> Couche1: Colle non bitumineuse + Couche2: Ragréage <u>Composant de la construction:</u> 5 - Planchers et planchers techniques - Revêtements de sols <u>Partie à sonder:</u> Couche1: Colle non bitumineuse + Couche2: Ragréage <u>Justificatif:</u> Après analyse en laboratoire</p>	<p><u>Analyse:</u> P014 <u>Partie analysée par le laboratoire:</u> - Phase 1 Matériau souple de type revêtement de sol (beige) Absence d'amiante - Phase 2 Matériau de type colle (jaune) ; matériau souple de type revêtement de sol (collant) (orange) ; matériau semi-dur (gris) en traces Absence d'amiante - Phase 4 Matériau souple de type revêtement de sol (fibreux) (bleu) Absence d'amiante - Phase 5 Matériau de type colle (jaune) ; matériau semi-dur de type ragréage (gris) ; matériau semi-dur (beige) ; matériau dur de type mortier, béton, chape (gris) Absence d'amiante</p>

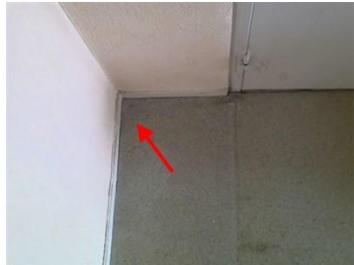
Séjour	5	Sol	Oui 1er étage Porte 3 - Séjour : Sol	<p><u>Identifiant:</u> ZPSO008 <u>Echantillon:</u> MA2203038086/P013, réf. labo.: 22EK031668-011 MA2203038086/P014, réf. labo.: 22EK031668-012 <u>Description:</u> Couche1: Colle non bitumineuse + Couche2: Ragréage <u>Composant de la construction:</u> 5 - Planchers et planchers techniques - Revêtements de sols <u>Partie à sonder:</u> Couche1: Colle non bitumineuse + Couche2: Ragréage <u>Justificatif:</u> Après analyse en laboratoire</p>	<p><u>Analyse:</u> P013 <u>Partie analysée par le laboratoire:</u> - Phase 2 Matériau souple de type revêtement de sol (fibreuse) (beige) Absence d'amiante - Phase 3 Matériau de type colle (jaune) ; matériau semi-dur de type ragréage (gris) ; matériau semi-dur (beige) ; matériau dur de type mortier, béton, chape (gris) Absence d'amiante</p>

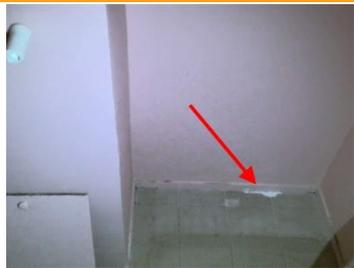
Localisation	n° de sondage	Zone	Prélèvement effectué / Sondage et extension	Echantillon	Analyse	Photo
Salle de bains	1	Sol	Oui 1er étage Porte 3 - Salle de bains : Sol	<u>Identifiant:</u> ZPSO009 <u>Réf. échantillon:</u> MA2203038086/P015 <u>Réf. laboratoire:</u> 22EK031668-013 <u>Description:</u> Colle de carrelage+Joint de carrelage <u>Composant de la construction:</u> 5 - Planchers et planchers techniques - Revêtements de sols <u>Partie à sonder:</u> Colle de carrelage+Joint de carrelage <u>Justificatif:</u> Après analyse en laboratoire	<u>Analyse:</u> P015 <u>Partie analysée par le laboratoire:</u> - Matériau dur de type carrelage, faïence (beige) ; matériau dur de type joint ciment (beige) ; matériau dur de type ciment-colle (gris) : Absence d'amiante

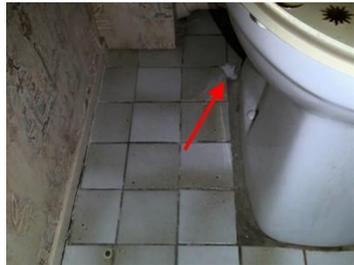
Localisation	n° de sondage	Zone	Prélèvement effectué / Sondage et extension	Echantillon	Analyse	Photo
WC	1	Sol	Oui 1er étage Porte 3 - WC : Sol	<u>Identifiant:</u> ZPSO012 <u>Réf. échantillon:</u> MA2203038086/P018 <u>Réf. laboratoire:</u> 22EK031668-016 <u>Description:</u> Colle de carrelage+Joint de carrelage <u>Composant de la construction:</u> 5 - Planchers et planchers techniques - Revêtements de sols <u>Partie à sonder:</u> Colle de carrelage+Joint de carrelage <u>Justificatif:</u> Après analyse en laboratoire	<u>Analyse:</u> P018 <u>Partie analysée par le laboratoire:</u> - Phase 2 Matériau de type peinture (beige) ; matériau dur de type joint ciment (gris) ; matériau dur de type ciment-colle (beige) ; matériau (fibreuse) (gris) Absence d'amiante
