# Repérage Amiante Avant Travaux

Numéro de dossier : MA2111034874  
Date d'intervention : 19/11/2021

24 rue des Mezereaux (67LAI0105)  
77000 Melun

Lot numéro 67LAI0105,

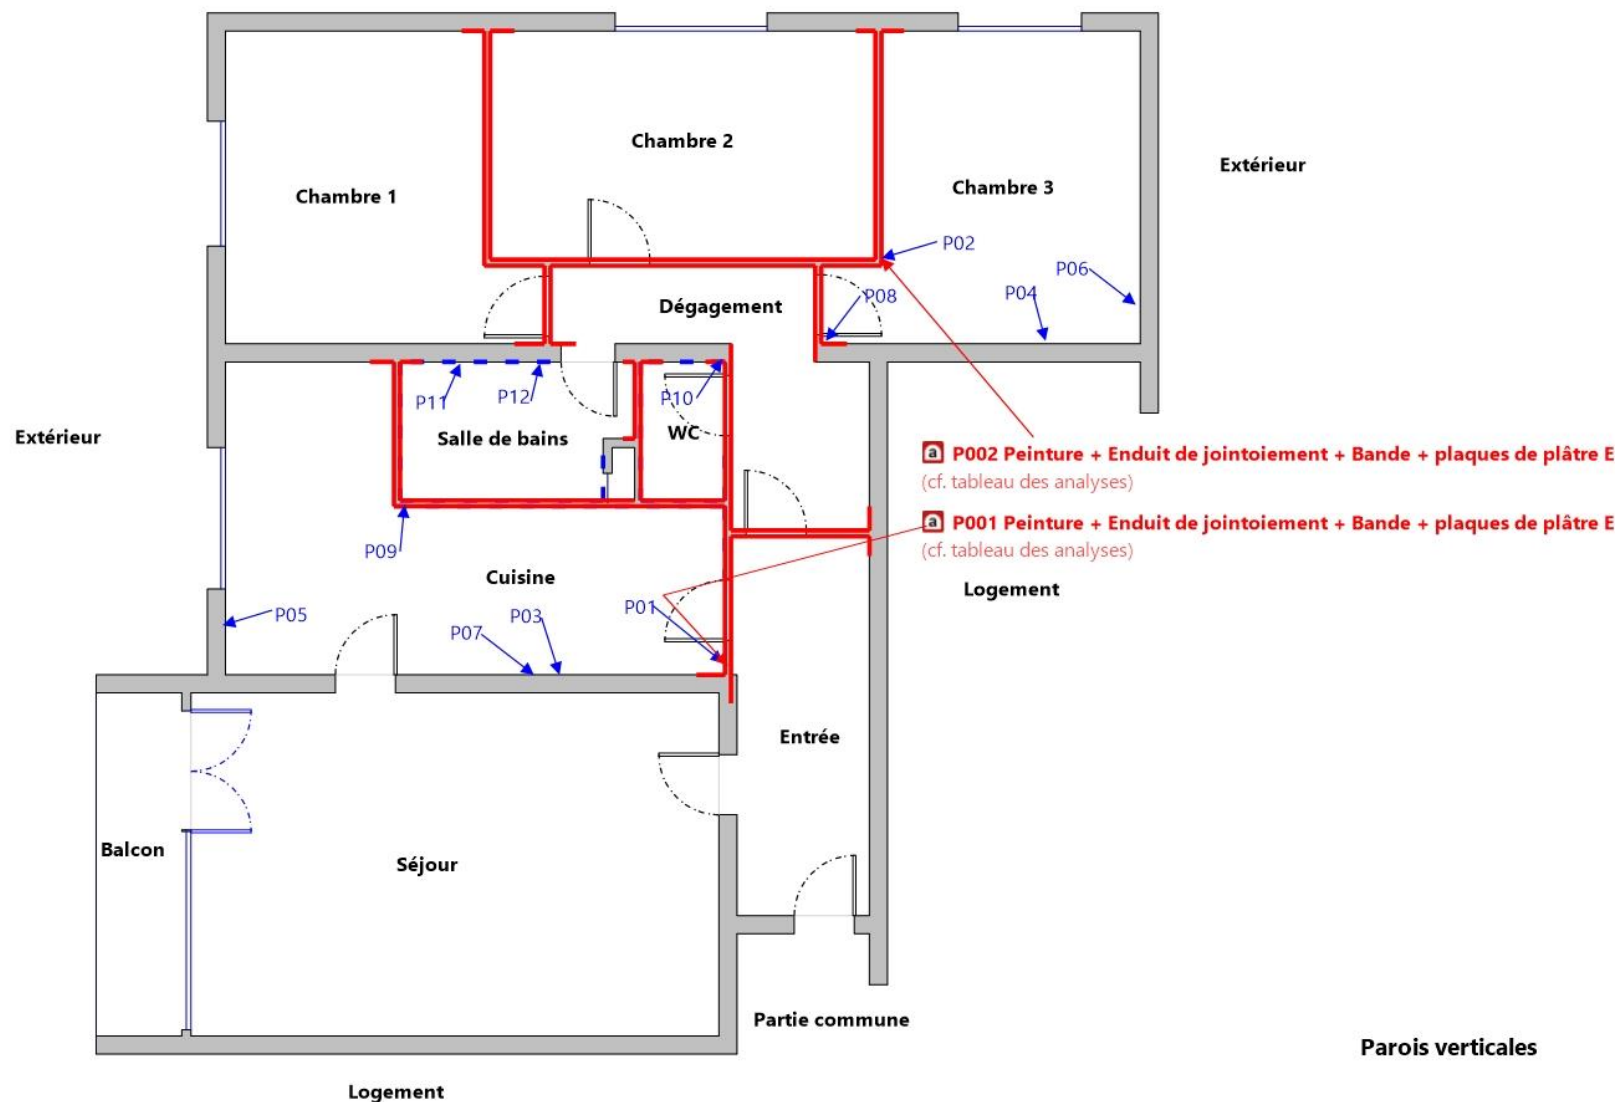
| | <b>Planche de repérage des matériaux et produits amiantés</b> |

| ZPSO | Niveau | Localisation | Zone | Description du prélèvement réalisé | Surface indicative |
|---|---|---|---|---|---|
| ZPSO001 | 1er étage Porte 24015 | Entrée; Séjour; Cuisine; Dégagement;<br>WC; Salle de bains; Chambre 1;<br>Chambre 2; Chambre 3 | Cloisons avec<br>liaisons sur murs<br>et plafonds | <u>Analyse : P001</u><br>- Phase 2 Matériau de type peinture (de différentes couleurs) ; matériau semi-dur de type enduit (blanc) ; matériau souple fibreux de type papier, carton (blanc) ; matériau semi-dur (blanc) ; matériau souple fibreux de type papier, carton (marron) ; matériau semi-dur de type plâtre (blanc) (Présence d'amiante)<br><u>Analyse : P002</u><br>- Phase 2 Matériau de type maillage de fibres et liant (beige) ; matériau semi-dur de type enduit (beige) ; matériau souple fibreux de type papier, carton (blanc) ; matériau semi-dur (blanc) ; matériau souple fibreux de type papier, carton (marron) ; matériau semi-dur de type plâtre (blanc) (Présence d'amiante) | 60m2 |

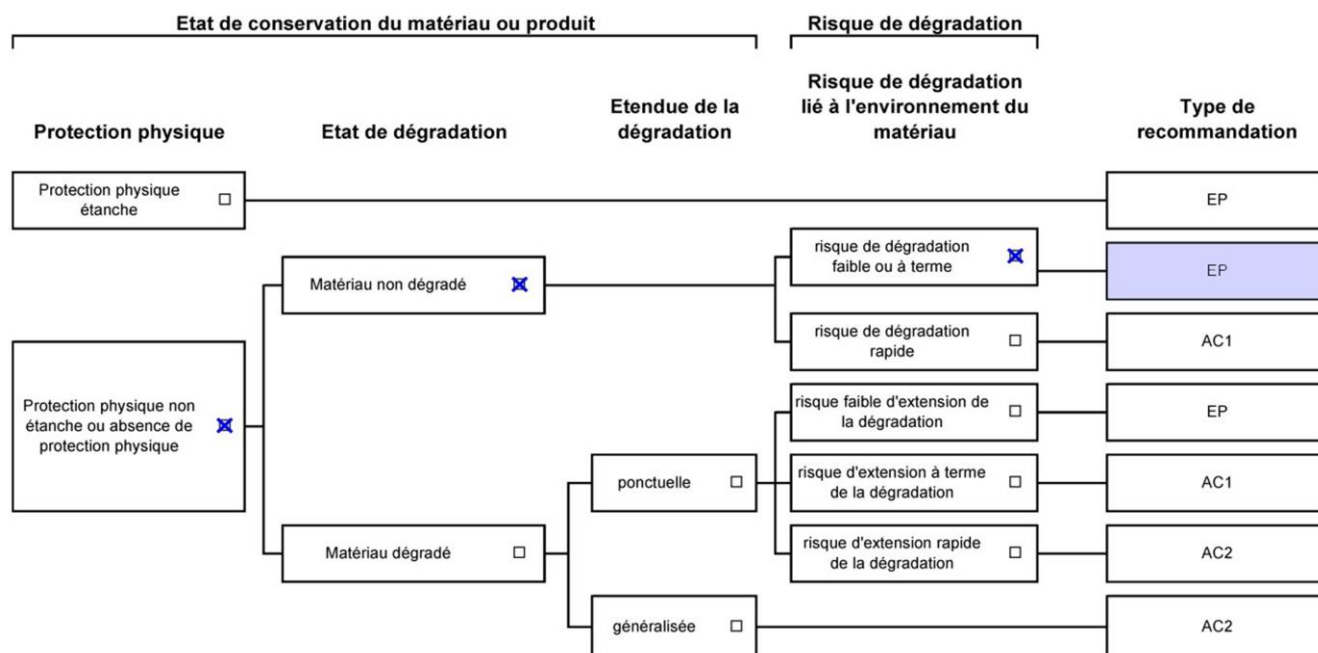
Matériau : Peinture + Enduit de jointoiement + Bande + plaques de plâtre

Résultat EP (Z-III-RF)

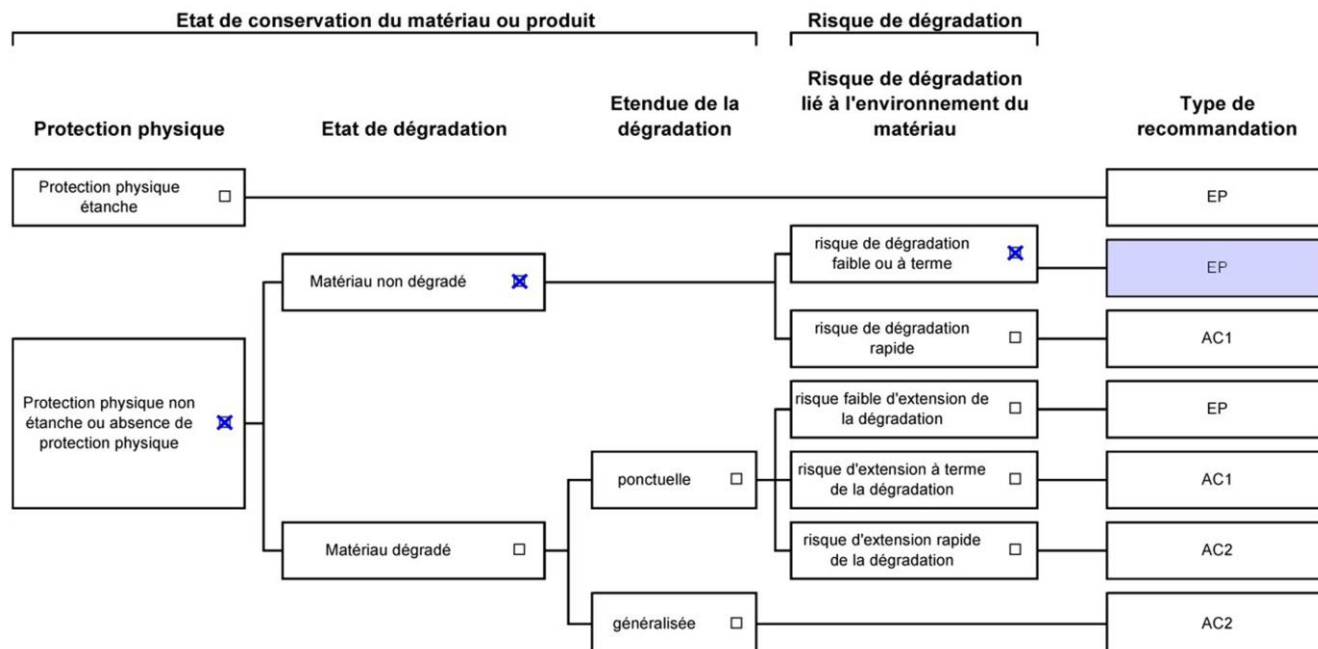
Matériau : Peinture + Enduit de jointoiement + Bande + plaques de plâtre

Résultat EP (Z-III-RF)

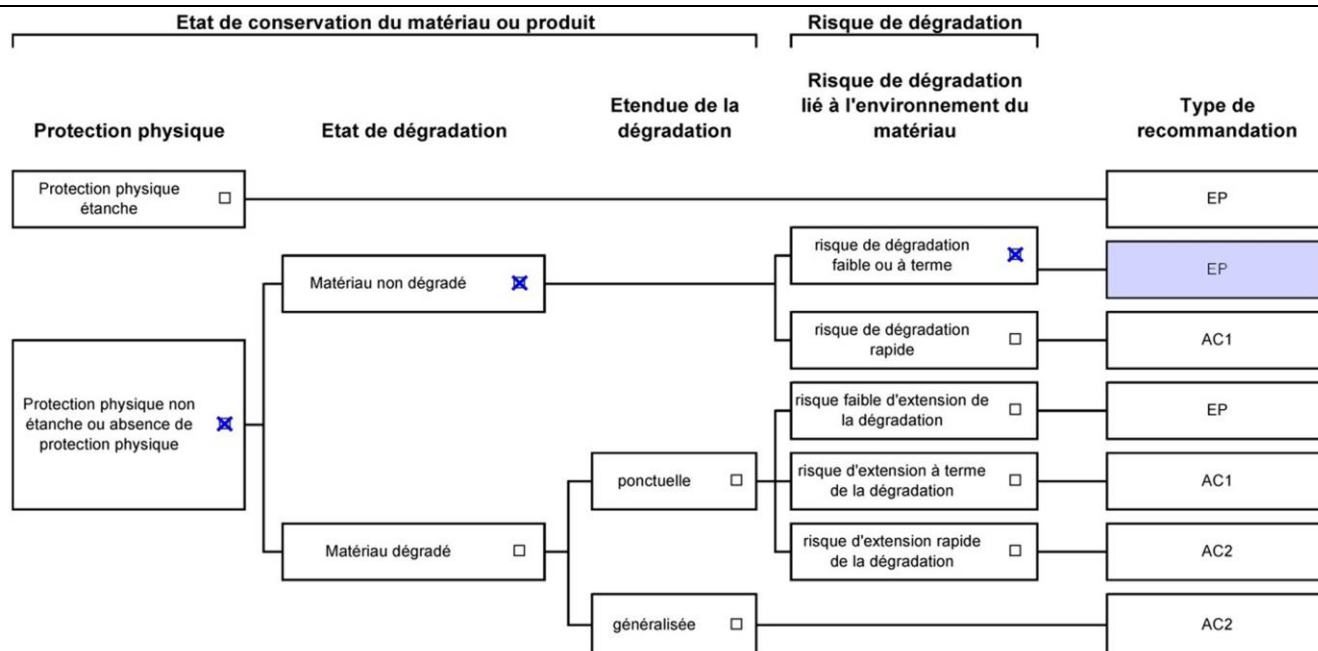
Matériau : Peinture + Enduit de jointoiement + Bande + plaques de plâtre

Résultat EP (Z-III-RF)

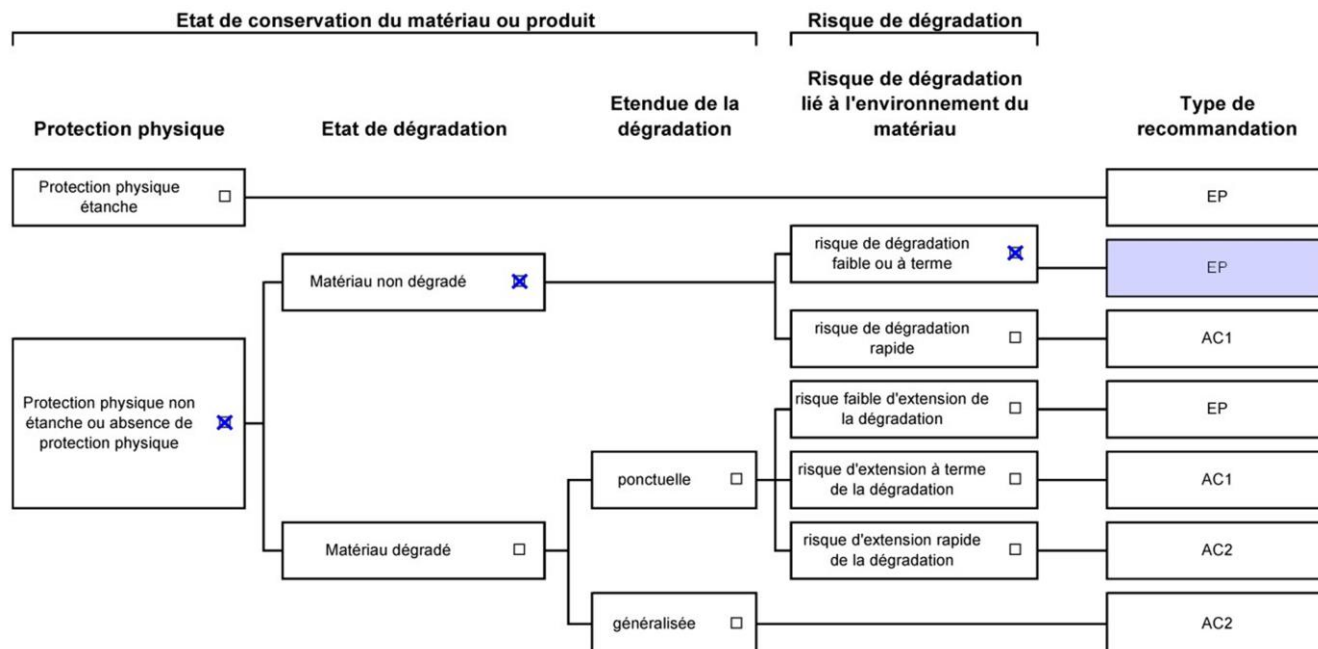
Matériau : Peinture + Enduit de jointoiement + Bande + plaques de plâtre

Résultat EP (Z-III-RF)

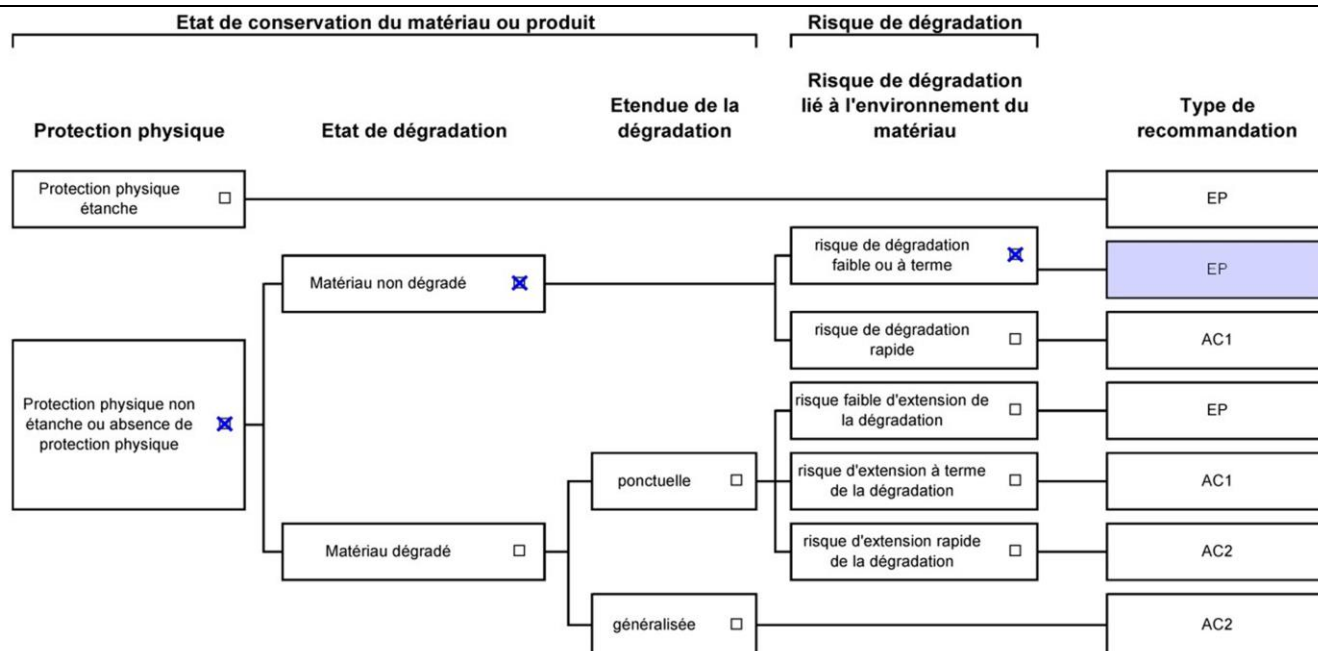
Matériau : Peinture + Enduit de jointoiement + Bande + plaques de plâtre

Résultat EP (Z-III-RF)

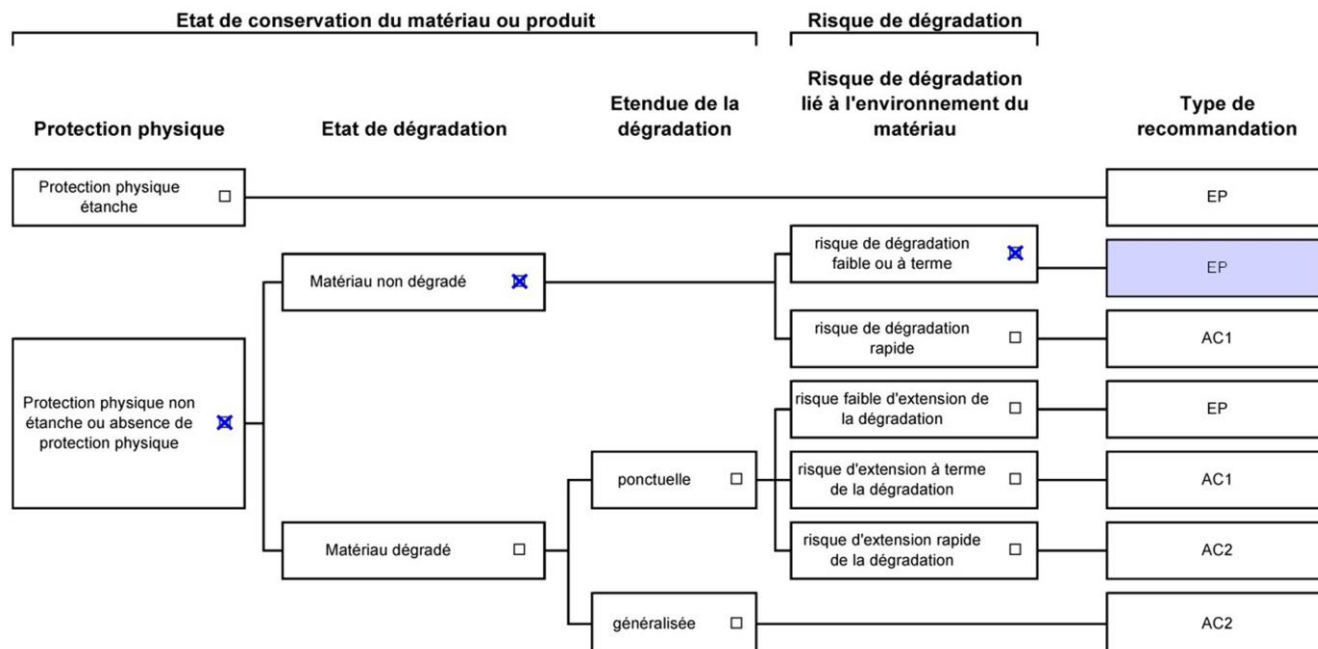
Matériau : Peinture + Enduit de jointoiement + Bande + plaques de plâtre

Résultat EP (Z-III-RF)

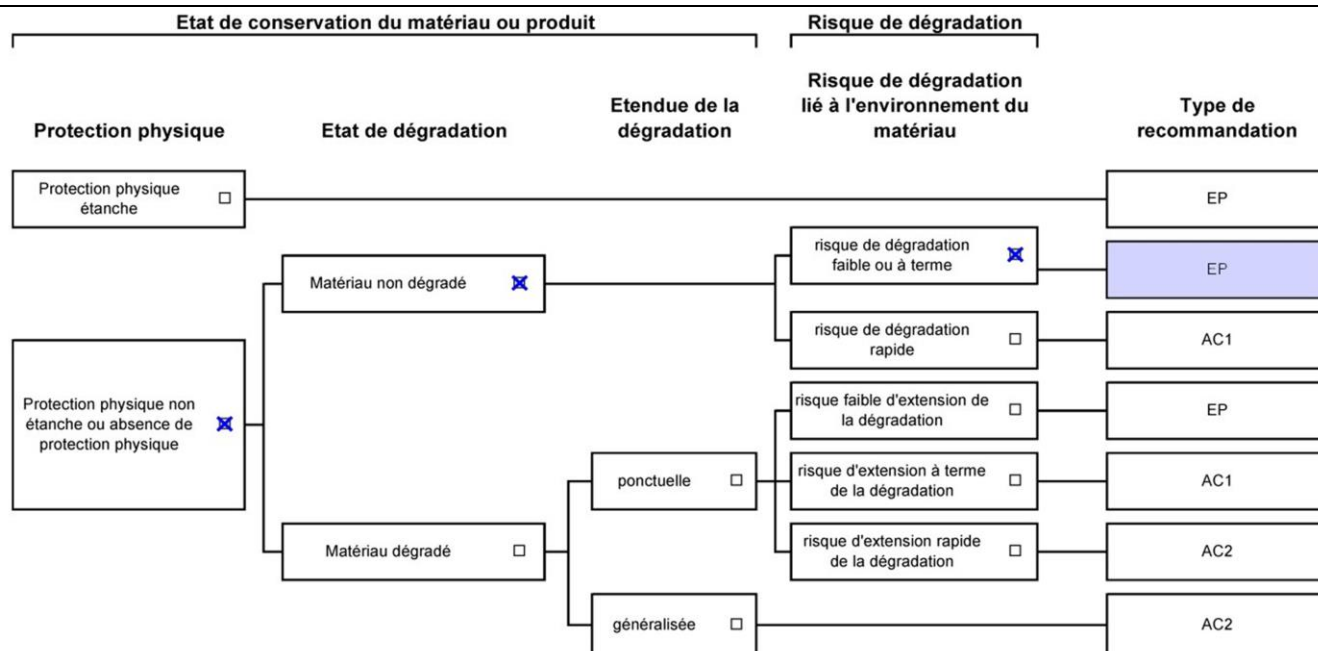
Matériau : Peinture + Enduit de jointoiement + Bande + plaques de plâtre

Résultat EP (Z-III-RF)

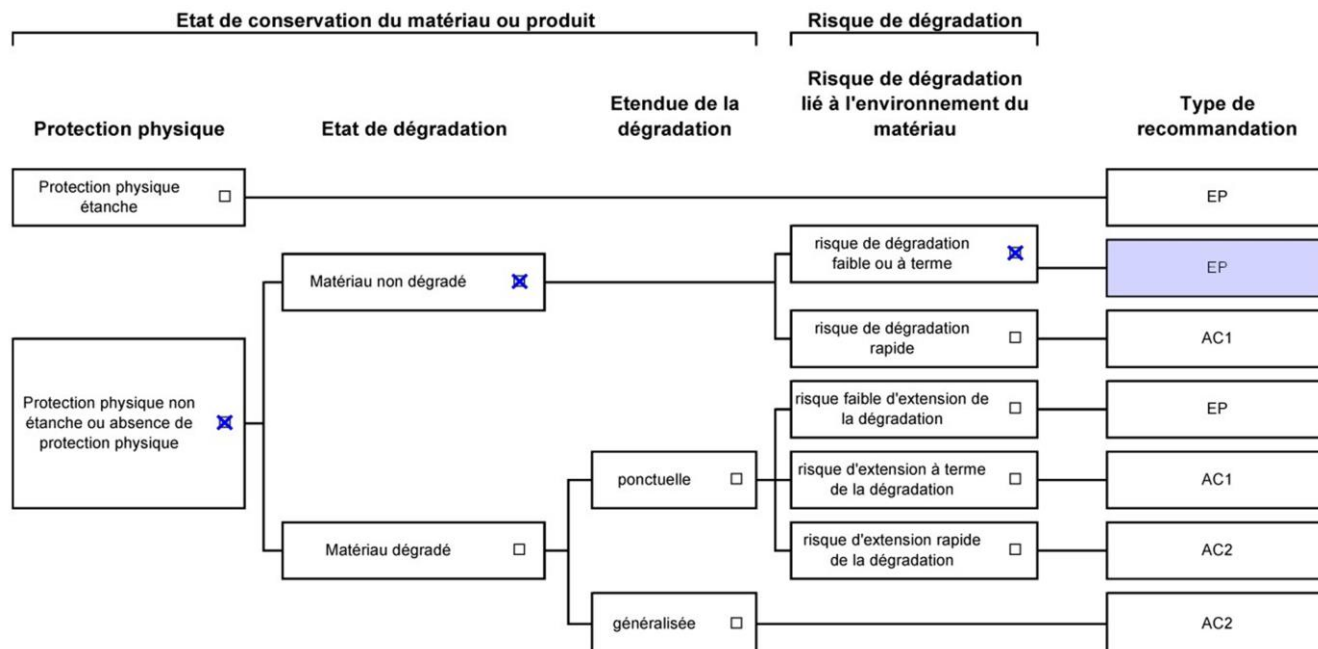
Matériau : Peinture + Enduit de jointoiement + Bande + plaques de plâtre

Résultat EP (Z-III-RF)
