# Rapport de Repérage Amiante Avant réalisation de travaux dans un immeuble bâti

Numéro de dossier : MA2112041057  
Date d'intervention : 08/12/2021

67LAI9904  
24 rue des mezereaux (nc)  
77000 melun  
Bat. N/A, cage :AI; Etage 99; Porte 4

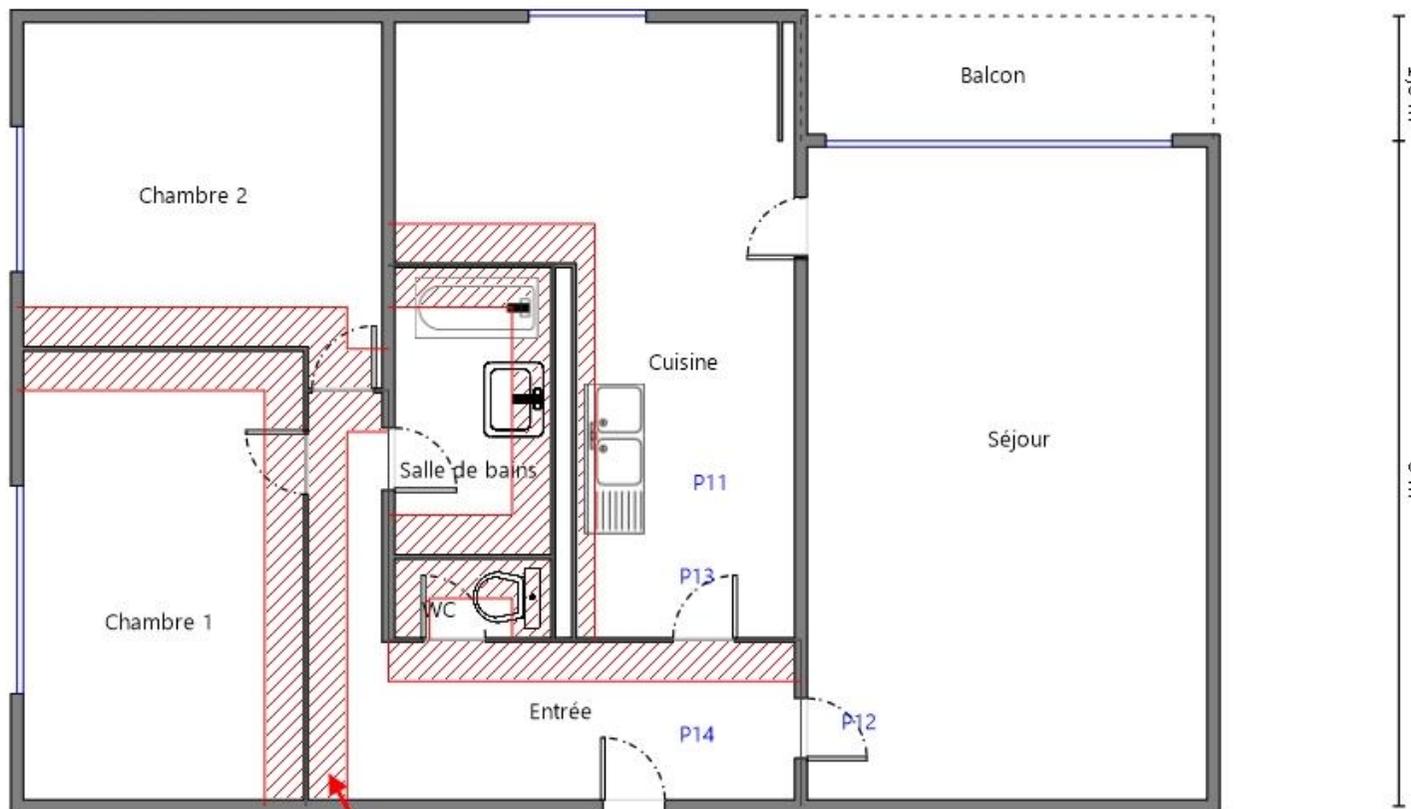
ZPSO005 Peinture + Enduit de jointoiement + Bande + plaques de plâtre  
EP

Rez-de-jardin Plafond

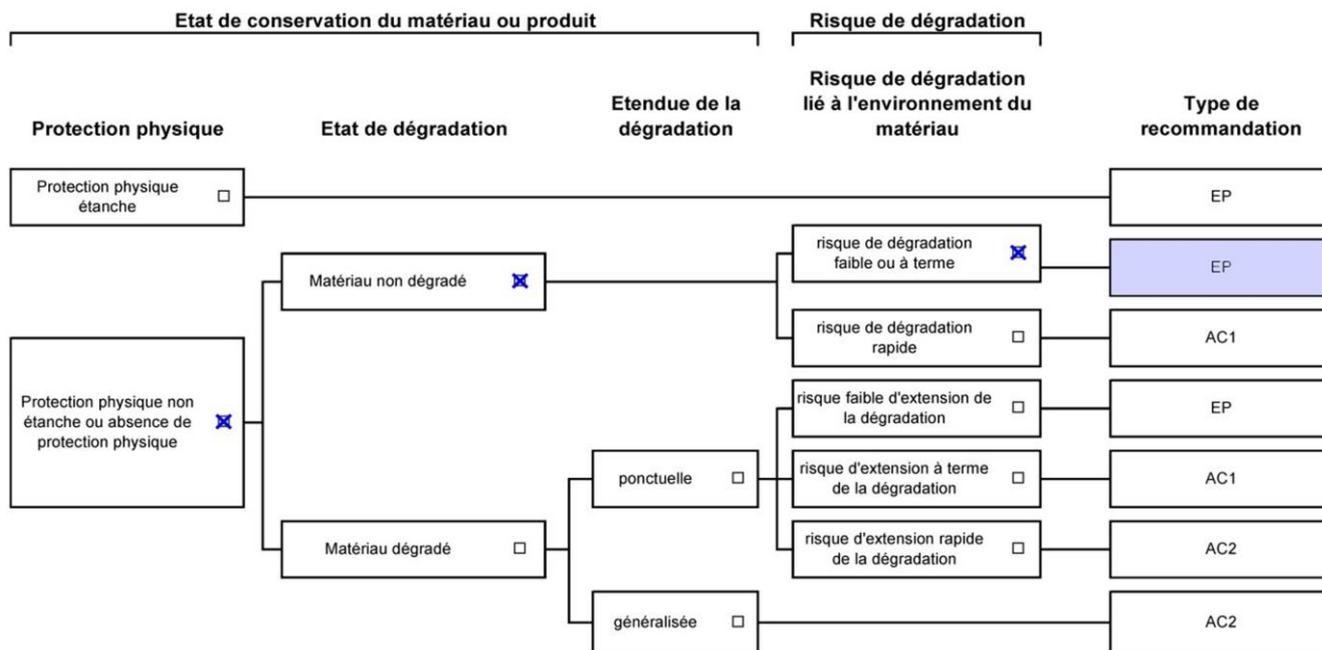
Matériau : Peinture + Enduit de jointoiment + Bande + plaques de plâtre

Résultat EP (Z-III-RF)

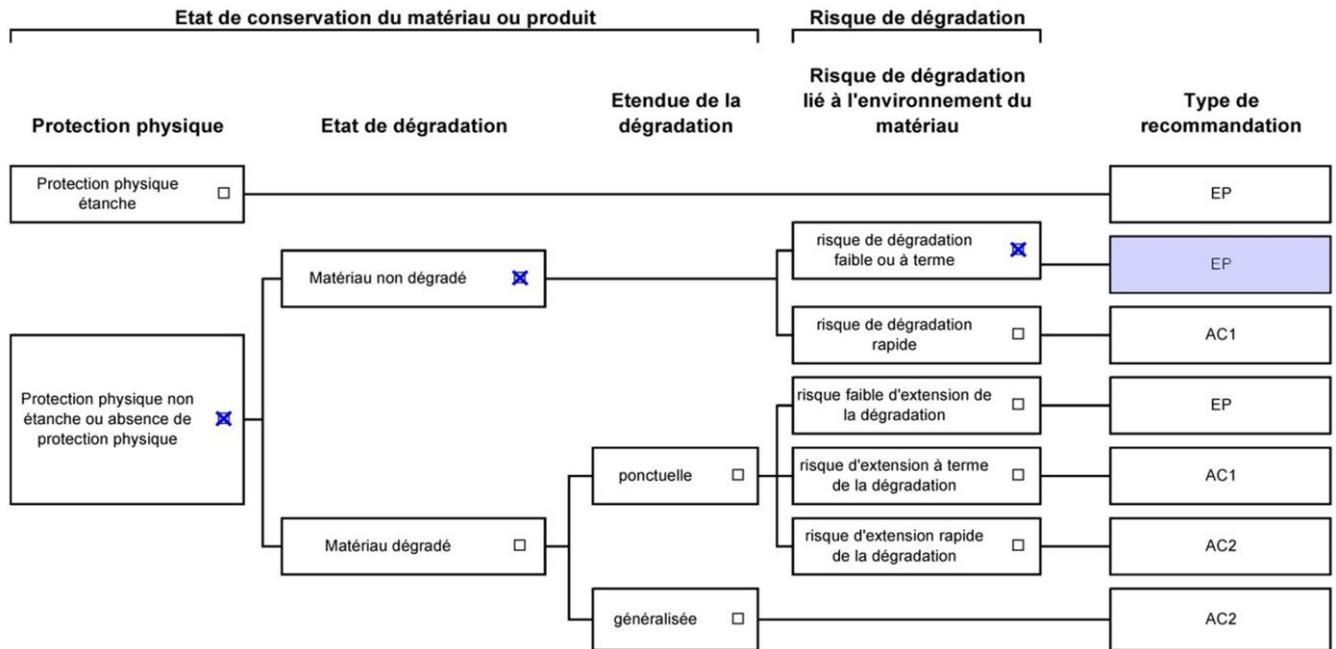
Matériau : Peinture + Enduit de jointoiment + Bande + plaques de plâtre

Résultat EP (Z-III-RF)

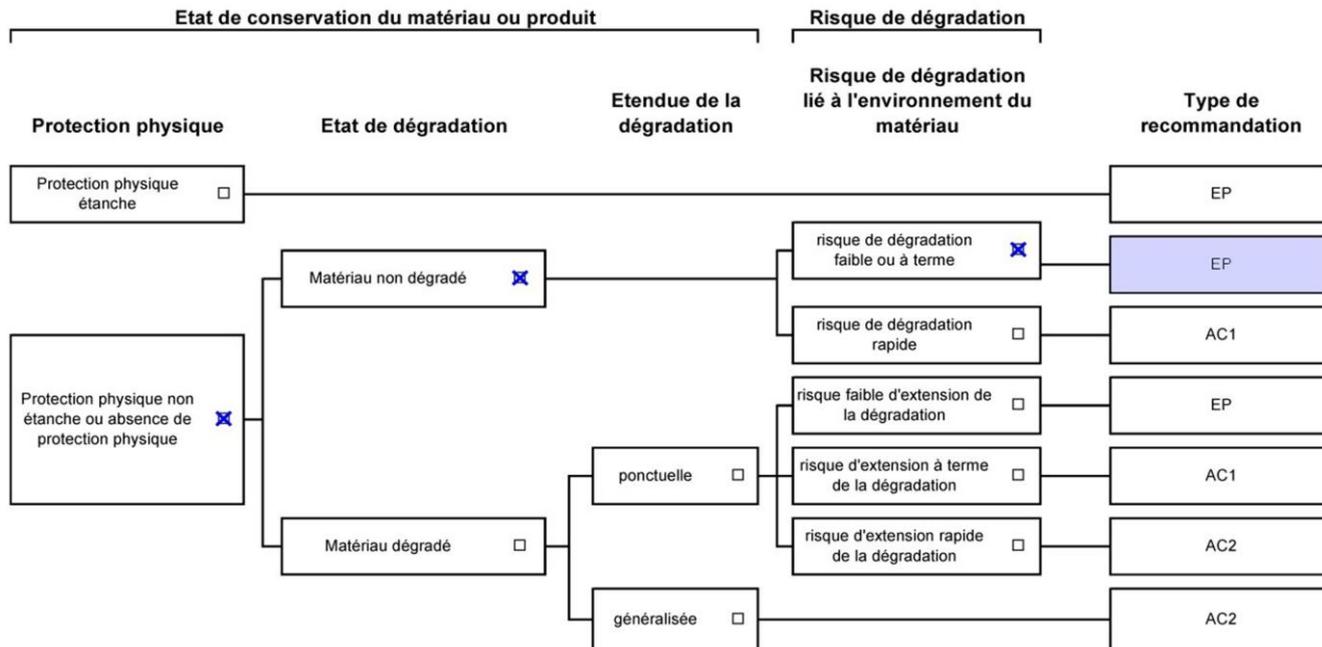
Matériau : Peinture + Enduit de jointoiment + Bande + plaques de plâtre

Résultat EP (Z-III-RF)
