Rapport de Repérage Amiante Avant réalisation de travaux dans un immeuble bâti

Numéro de dossier : 1308070RAAT
Date d'intervention : 22/02/2021

26 RUE DES MEZEREUX LOG 2
(67LAJ0202)
77000 MELUN

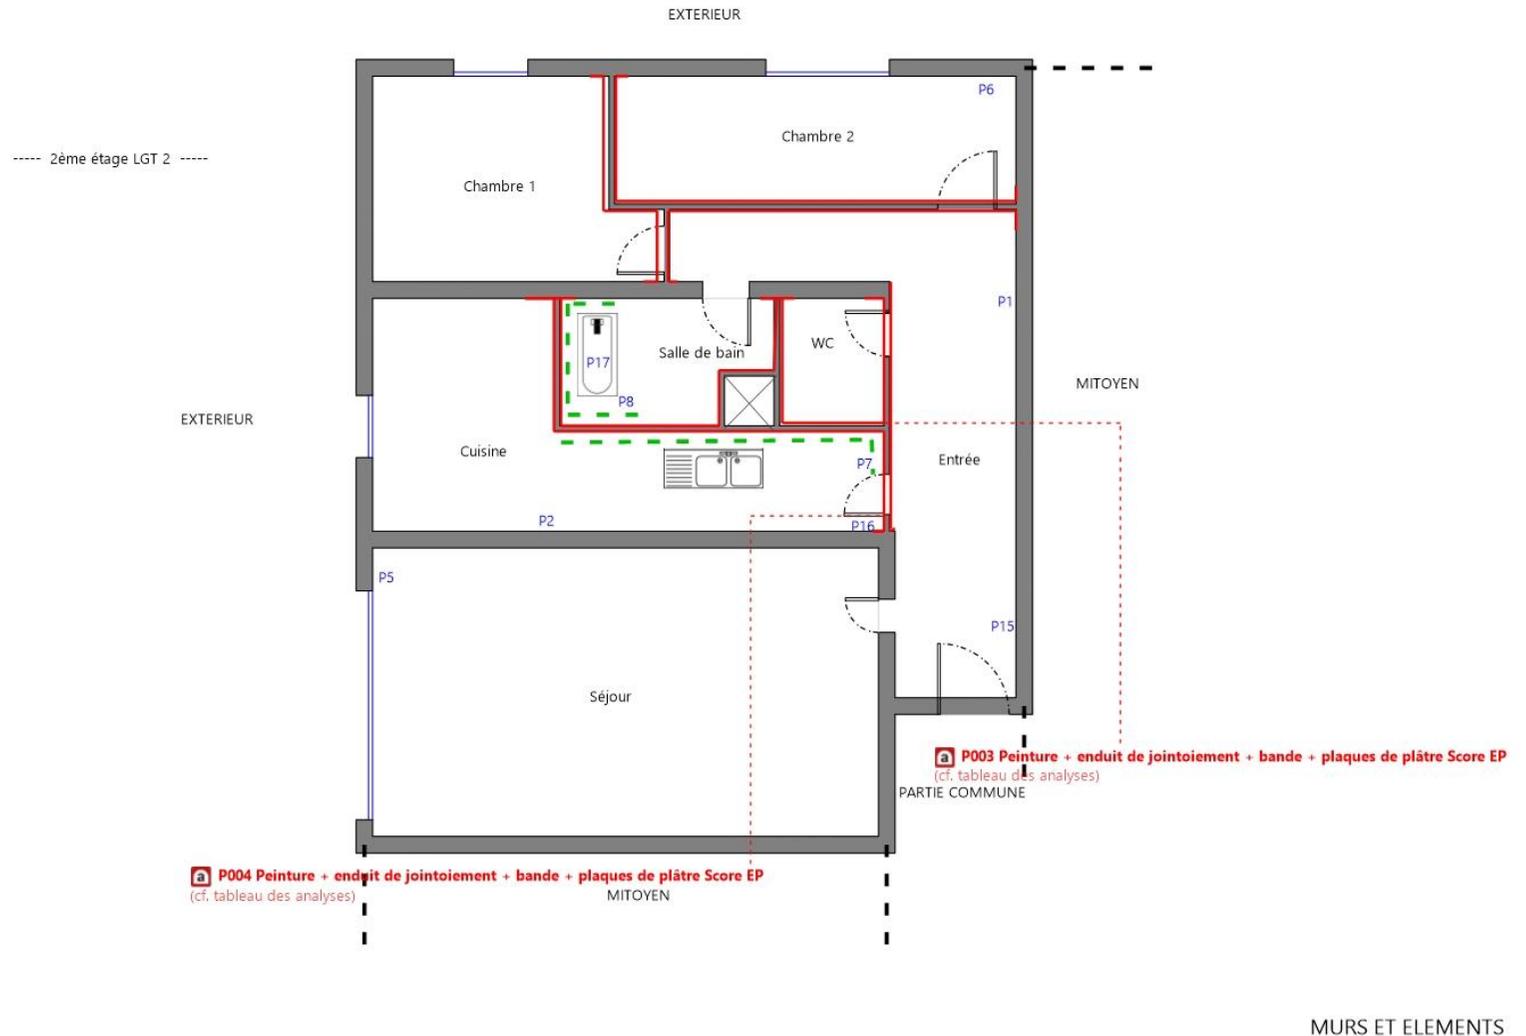
ZPSO	Niveau	Localisation	Zone	Description du prélèvement réalisé*
ZPSO002	2ème étage LGT 2	Entrée; Cuisine; WC; Salle de bain; Chambre 1; Chambre 2	cloison avec liaison des murs et plafonds	<p>Analyse : P003</p> <ul style="list-style-type: none"> - Phase 1 Matériau de type peinture (orange) ; matériau de type peinture (vert) ; matériau de type maillage de fibres et liant (blanc) ; matériau de type peinture (blanc) ; matériau semi-dur de type enduit (brillant) (beige) ; matériau souple fibreux de type papier, carton (beige) ; matériau semi-dur de type enduit (brillant) (beige) (Présence d'amiante) - Phase 2 Matériau souple fibreux de type papier, carton (beige) (Absence d'amiante) - Phase 3 Matériau semi-dur de type plaque (plâtreux) (marron) (Absence d'amiante) <p>Analyse : P004</p> <ul style="list-style-type: none"> - Phase 1 Matériau de type maillage de fibres et liant (blanc) ; matériau de type système d'enduit peinture (brillant) (orange) ; matériau souple fibreux de type papier, carton (beige) ; matériau semi-dur de type enduit (brillant) (blanc) ; matériau souple fibreux de type papier, carton (beige) ; matériau semi-dur de type plâtre (blanc) (Présence d'amiante) - Phase 2 Matériau souple fibreux de type papier, carton (beige) (Absence d'amiante) - Phase 3 Matériau souple fibreux de type papier, carton (beige) (Absence d'amiante)
