# Rapport de Repérage des matériaux et produits contenant de l'amiante avant réalisation de travaux dans un immeuble bâti

Numéro de dossier : MA2206078656  
Date d'intervention : 08/06/2022

26 RUE DES MEZEREUX  
(67LAJ0401)  
77000 MELUN  
Etage 4; Porte 1

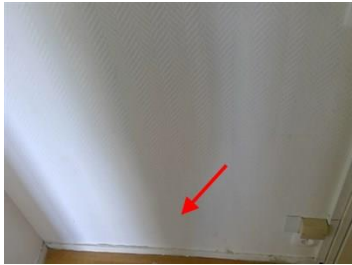
| Localisation | n° de sondage | Zone | Prélèvement effectué / Sondage et extension | Echantillon | Analyse | Photo |
|---|---|---|---|---|---|---|
| Entrée | 1 | Mur de refend | Oui<br>4ème étage PORTE 401 - Entrée :<br>Mur A | <u>Identifiant:</u> ZPSO001<br><u>Echantillon:</u><br>MA2206078656/P001, réf. labo.: 22EK053426-001<br>MA2206078656/P002, réf. labo.: 22EK053426-002<br><u>Description:</u> Couche1: Peinture décorative (pailletées, gouttelettes, ...) + Couche2: Enduit à base de plâtre lissé ou taloché<br><u>Composant de la construction:</u> 3 - Parois verticales intérieures - Revêtements de murs, poteaux, cloisons, gaines, coffres + 3 - Parois verticales intérieures - Murs et cloisons maçonnés<br><u>Partie à sonder:</u> Couche1: Peinture décorative (pailletées, gouttelettes, ...) + Couche2: Enduit à base de plâtre lissé ou taloché<br><u>Justificatif:</u> Après analyse en laboratoire | <u>Analyse:</u><br>P001<br><u>Partie analysée par le laboratoire:</u><br>- Phase 2 Matériau de type maillage de fibres et liant (blanc) ; matériau de type peinture (beige) ; matériau semi-dur de type enduit (blanc) ; matériau dur de type mortier, béton, chape (poudreux) (gris)<br>Absence d'amiante | |

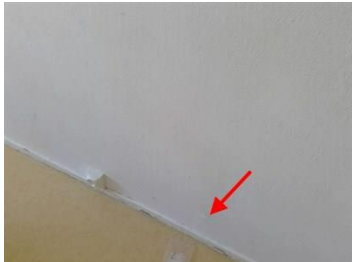
| Cuisine | 6 | Mur de refend | Oui<br>4ème étage PORTE 401 - Cuisine :<br>Mur F | <p><u>Identifiant:</u> ZPSO001</p> <p><u>Echantillon:</u><br/>MA2206078656/P001, réf. labo.: 22EK053426-001<br/>MA2206078656/P002, réf. labo.: 22EK053426-002</p> <p><u>Description:</u> Couche1: Peinture décorative (paillétées, gouttelettes, ...) + Couche2: Enduit à base de plâtre lissé ou taloché</p> <p><u>Composant de la construction:</u> 3 - Parois verticales intérieures - Revêtements de murs, poteaux, cloisons, gaines, coffres + 3 - Parois verticales intérieures - Murs et cloisons maçonnés</p> <p><u>Partie à sonder:</u> Couche1: Peinture décorative (paillétées, gouttelettes, ...) + Couche2: Enduit à base de plâtre lissé ou taloché</p> <p><u>Justificatif:</u> Après analyse en laboratoire</p> | <p><u>Analyse:</u><br/>P002</p> <p><u>Partie analysée par le laboratoire:</u><br/>- Phase 2 Matériau de type maillage de fibres et liant (blanc) ; matériau de type peinture (beige) ; matériau semi-dur de type enduit (beige)<br/>Absence d'amiante</p> | |

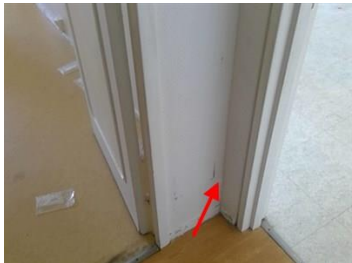
| Localisation | n° de sondage | Zone | Prélèvement effectué / Sondage et extension | Echantillon | Analyse | Photo |
|---|---|---|---|---|---|---|
| Entrée | 1 | Cloisons avec liaisons sur murs et plafonds | Oui<br>4ème étage PORTE 401 - Entrée : Mur E | <p><u>Identifiant:</u> ZPSO002</p> <p><u>Echantillon:</u><br/>MA2206078656/P003, réf. labo.: 22EK053426-003<br/>MA2206078656/P004, réf. labo.: 22EK053426-004</p> <p><u>Description:</u> Peinture + Enduit de jointoiement des plaques de plâtre</p> <p><u>Composant de la construction:</u> 3 - Parois verticales intérieures - Revêtements de murs, poteaux, cloisons, gaines, coffres + 3 - Parois verticales intérieures - Cloisons sèches (assemblées, préfabriquées)</p> <p><u>Partie à sonder:</u> Couche1: Peinture décorative (pailletées, gouttelettes, ...) + Couche2: Enduit de jointoiement des plaques de plâtre</p> <p><u>Localisation sur croquis:</u> ZPSO002</p> <p><u>Justificatif:</u> Après analyse en laboratoire</p> | <p><u>Analyse:</u><br/>P003</p> <p><u>Partie analysée par le laboratoire:</u><br/>- Phase 2 Matériau de type maillage de fibres et liant (blanc) ; matériau de type peinture (beige) ; matériau semi-dur de type enduit (granulaire) (beige) ; matériau souple fibreux de type papier, carton (blanc) ; matériau semi-dur de type enduit (beige) ; matériau semi-dur de type plaque (plâtreux) (marron)</p> <p>Présence d'amiante<br/>- Phase 3 Matériau souple fibreux de type papier, carton (blanc)</p> <p>Absence d'amiante</p> | |

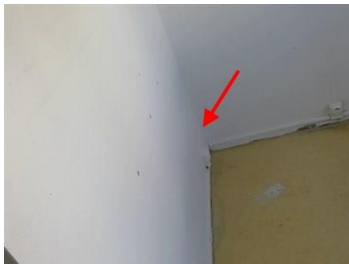
| Cuisine | 6 | Cloisons avec liaisons sur murs et plafonds | Oui<br>4ème étage PORTE 401 - Cuisine :<br>Mur C | <p><u>Identifiant:</u> ZPSO002</p> <p><u>Echantillon:</u><br/>MA2206078656/P003, réf. labo.: 22EK053426-003<br/>MA2206078656/P004, réf. labo.: 22EK053426-004</p> <p><u>Description:</u> Couche1: Peinture décorative (pailletées, gouttelettes, ...) + Couche2: Enduit de jointoiement des plaques de plâtre</p> <p><u>Composant de la construction:</u> 3 - Parois verticales intérieures - Revêtements de murs, poteaux, cloisons, gaines, coffres + 3 - Parois verticales intérieures - Cloisons sèches (assemblées, préfabriquées)</p> <p><u>Partie à sonder:</u> Couche1: Peinture décorative (pailletées, gouttelettes, ...) + Couche2: Enduit de jointoiement des plaques de plâtre</p> <p><u>Justificatif:</u> Après analyse en laboratoire</p> | <p><u>Analyse:</u><br/>P004</p> <p><u>Partie analysée par le laboratoire:</u><br/>- Phase 2 Matériau de type maillage de fibres et liant (blanc) ; matériau de type système d'enduit peinture (blanc) ; matériau souple fibreux de type papier, carton (blanc) ; matériau semi-dur de type enduit (blanc) ; matériau semi-dur de type plaque (plâtreux) (marron)</p> <p>Présence d'amiante<br/>- Phase 3 Matériau souple fibreux de type papier, carton (blanc)<br/>Absence d'amiante</p> | |

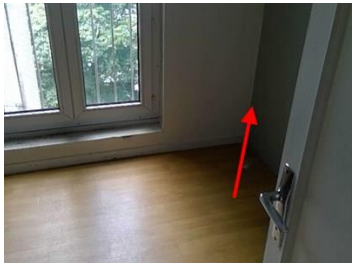
| Localisation | n° de sondage | Zone | Prélèvement effectué / Sondage et extension | Echantillon | Analyse | Photo |
|---|---|---|---|---|---|---|
| Chambre 1 | 1 | Doublages avec liaisons sur murs et plafonds | Oui<br>4ème étage PORTE 401 -<br>Chambre 1 : Mur C | <p><u>Identifiant:</u> ZPSO003</p> <p><u>Echantillon:</u><br/>MA2206078656/P005, réf. labo.: 22EK053426-005<br/>MA2206078656/P006, réf. labo.: 22EK053426-006</p> <p><u>Description:</u> Couche1: Peinture décorative (pailletées, gouttelettes, ...) + Couche2: Enduit de jointoiment des plaques de plâtre</p> <p><u>Composant de la construction:</u> 3 - Parois verticales intérieures - Revêtements de murs, poteaux, cloisons, gaines, coffres + 3 - Parois verticales intérieures - Cloisons sèches (assemblées, préfabriquées)</p> <p><u>Partie à sonder:</u> Couche1: Peinture décorative (pailletées, gouttelettes, ...) + Couche2: Enduit de jointoiment des plaques de plâtre</p> <p><u>Justificatif:</u> Après analyse en laboratoire</p> | <p><u>Analyse:</u><br/>P005</p> <p><u>Partie analysée par le laboratoire:</u><br/>- Phase 2 Matériau souple fibreux de type papier, carton (blanc)<br/>Absence d'amiante<br/>- Phase 3 Matériau de type maillage de fibres et liant (blanc) ; matériau semi-dur de type enduit (blanc) ; matériau souple fibreux de type papier, carton (blanc) ; matériau semi-dur de type enduit (blanc)<br/>Absence d'amiante<br/>- Phase 4 Matériau semi-dur de type plaque (plâtreux) (marron)<br/>Absence d'amiante</p> | |

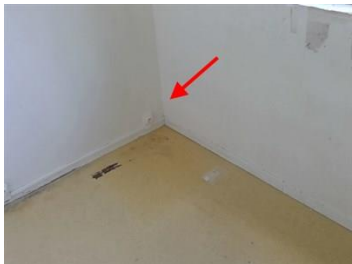
| Cuisine | 3 | Doublages avec liaisons sur murs et plafonds | Oui<br>4ème étage PORTE 401 - Cuisine :<br>Mur E | <p><u>Identifiant:</u> ZPSO003</p> <p><u>Echantillon:</u><br/>MA2206078656/P005, réf. labo.: 22EK053426-005<br/>MA2206078656/P006, réf. labo.: 22EK053426-006</p> <p><u>Description:</u> Couche1: Peinture décorative (pailletées, gouttelettes, ...) + Couche2: Enduit de jointoiement des plaques de plâtre</p> <p><u>Composant de la construction:</u> 3 - Parois verticales intérieures - Revêtements de murs, poteaux, cloisons, gaines, coffres + 3 - Parois verticales intérieures - Cloisons sèches (assemblées, préfabriquées)</p> <p><u>Partie à sonder:</u> Couche1: Peinture décorative (pailletées, gouttelettes, ...) + Couche2: Enduit de jointoiement des plaques de plâtre</p> <p><u>Justificatif:</u> Après analyse en laboratoire</p> | <p><u>Analyse:</u><br/>P006</p> <p><u>Partie analysée par le laboratoire:</u><br/>- Phase 2 Matériau de type maillage de fibres et liant (blanc) ; matériau semi-dur de type enduit (blanc) ; matériau souple fibreux de type papier, carton (blanc) ; matériau semi-dur de type enduit (blanc) ; matériau semi-dur de type plaque (plâtreux) (marron)<br/>Absence d'amiante<br/>- Phase 3 Matériau souple fibreux de type papier, carton (blanc)<br/>Absence d'amiante</p> | |

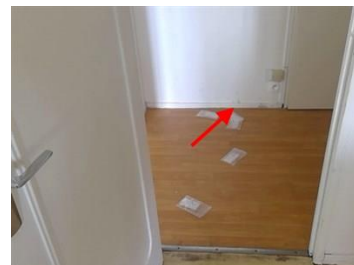
| Localisation | n° de sondage | Zone | Prélèvement effectué / Sondage et extension | Echantillon | Analyse | Photo |
|---|---|---|---|---|---|---|
| Entrée | 1 | Plinthes | Oui<br>4ème étage PORTE 401 - Entrée : Plinthes | <u>Identifiant:</u> ZPSO004<br><u>Echantillon:</u><br>MA2206078656/P007, réf. labo.: 22EK053426-007<br>MA2206078656/P008, réf. labo.: 22EK053426-008<br><u>Description:</u> Peinture décorative (pailletées, gouttelettes, ...)<br><u>Composant de la construction:</u> 3 - Parois verticales intérieures - Revêtements de murs, poteaux, cloisons, gaines, coffres<br><u>Partie à sonder:</u> Peinture décorative (pailletées, gouttelettes, ...)<br><u>Justificatif:</u> Après analyse en laboratoire | <u>Analyse:</u><br>P007<br><u>Partie analysée par le laboratoire:</u><br>- Matériau de type peinture (blanc) ; matériau semi-dur de type enduit (beige) ; matériau de type peinture (vert) en traces : Absence d'amiante | |

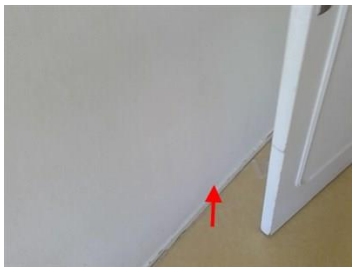
| Cuisine | 6 | Plinthes | Oui<br>4ème étage PORTE 401 - Cuisine : Plinthes | <u>Identifiant:</u> ZPSO004<br><u>Echantillon:</u><br>MA2206078656/P007, réf. labo.: 22EK053426-007<br>MA2206078656/P008, réf. labo.: 22EK053426-008<br><u>Description:</u> Peinture décorative (pailletées, gouttelettes, ...)<br><u>Composant de la construction:</u> 3 - Parois verticales intérieures - Revêtements de murs, poteaux, cloisons, gaines, coffres<br><u>Partie à sonder:</u> Peinture décorative (pailletées, gouttelettes, ...)<br><u>Justificatif:</u> Après analyse en laboratoire | <u>Analyse:</u><br>P008<br><u>Partie analysée par le laboratoire:</u><br>- Matériau de type système d'enduit peinture (blanc) : Absence d'amiante | |

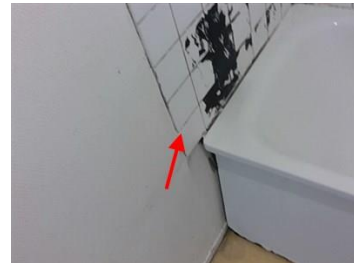
| Localisation | n° de sondage | Zone | Prélèvement effectué / Sondage et extension | Echantillon | Analyse | Photo |
|---|---|---|---|---|---|---|
| Salle de bains | 1 | Mur A; Mur B; Mur C | Oui<br>4ème étage PORTE 401 - Salle de bains : Mur A | <u>Identifiant:</u> ZPSO005<br><u>Réf. échantillon:</u> MA2206078656/P009<br><u>Réf. laboratoire:</u> 22EK053426-009<br><u>Description:</u> Colle + joint de faïence<br><u>Composant de la construction:</u> 3 - Parois verticales intérieures - Revêtements de murs, poteaux, cloisons, gaines, coffres<br><u>Partie à sonder:</u> Colle + joint de faïence<br><u>Justificatif:</u> Après analyse en laboratoire | <u>Analyse:</u><br>P009<br><u>Partie analysée par le laboratoire:</u><br>- Matériau dur de type carrelage, faïence (blanc) ; matériau de type système d'enduit peinture (beige) ; matériau dur de type joint ciment (blanc) ; matériau dur de type ciment-colle (beige) : Absence d'amiante | |

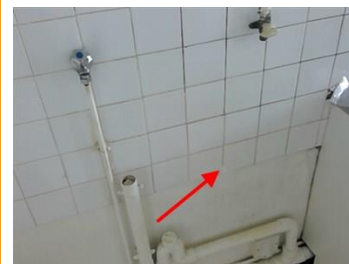
| Localisation | n° de sondage | Zone | Prélèvement effectué / Sondage et extension | Echantillon | Analyse | Photo |
|---|---|---|---|---|---|---|
| Cuisine | 1 | Mur B | Oui<br>4ème étage PORTE 401 - Cuisine :<br>Mur B | <u>Identifiant:</u> ZPSO007<br><u>Réf. échantillon:</u> MA2206078656/P011<br><u>Réf. laboratoire:</u> 22EK053426-011<br><u>Description:</u> Colle + joint de faïence<br><u>Composant de la construction:</u> 3 - Parois verticales intérieures - Revêtements de murs, poteaux, cloisons, gaines, coffres<br><u>Partie à sonder:</u> Colle + joint de faïence<br><u>Justificatif:</u> Après analyse en laboratoire | <u>Analyse:</u><br>P011<br><u>Partie analysée par le laboratoire:</u><br>- Phase 2 Matériau dur de type carrelage, faïence (blanc) ; matériau dur de type joint ciment (blanc) ; matériau dur de type ciment-colle (beige) ; matériau souple fibreux de type papier, carton (marron) ; matériau semi-dur de type plâtre (beige)<br>Absence d'amiante<br>- Phase 3 Matériau souple fibreux de type papier, carton (marron)<br>Absence d'amiante | |

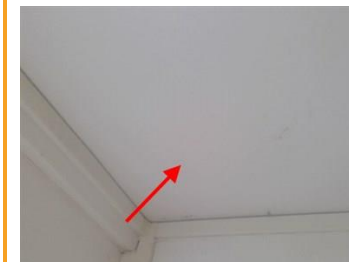
| Localisation | n° de sondage | Zone | Prélèvement effectué / Sondage et extension | Echantillon | Analyse | Photo |
|---|---|---|---|---|---|---|
| Entrée | 1 | Plafond | Oui<br>4ème étage PORTE 401 - Entrée :<br>Plafond | <u>Identifiant:</u> ZPSO008<br><u>Echantillon:</u><br>MA2206078656/P012, réf. labo.: 22EK053426-012<br>MA2206078656/P013, réf. labo.: 22EK053426-013<br><u>Description:</u> Couche1: Peinture décorative (pailletées, gouttelettes...) + Couche2: Enduit à base de plâtre lissé ou taloché<br><u>Composant de la construction:</u> 4 - Plafonds et faux plafonds - Plafonds<br><u>Partie à sonder:</u> Couche1: Peinture décorative (pailletées, gouttelettes...) + Couche2: Enduit à base de plâtre lissé ou taloché<br><u>Justificatif:</u> Après analyse en laboratoire | <u>Analyse:</u><br>P012<br><u>Partie analysée par le laboratoire:</u><br>- Matériau de type système d'enduit peinture (granulaire) (blanc) : Absence d'amiante | |

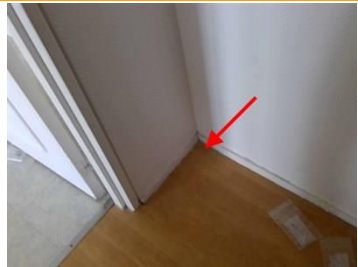
| Localisation | n° de sondage | Zone | Prélèvement effectué / Sondage et extension | Echantillon | Analyse | Photo |
|---|---|---|---|---|---|---|
| Entrée | 1 | Sol | Oui<br>4ème étage PORTE 401 - Entrée : Sol | <u>Identifiant:</u> ZPSO009<br><u>Echantillon:</u><br>MA2206078656/P014, réf. labo.: 22EK053426-014<br>MA2206078656/P015, réf. labo.: 22EK053426-015<br><u>Description:</u> Couche1: Colle non bitumineuse + Couche2: Ragréage<br><u>Composant de la construction:</u> 5 - Planchers et planchers techniques - Revêtements de sols<br><u>Partie à sonder:</u> Couche1: Colle non bitumineuse + Couche2: Ragréage<br><u>Justificatif:</u> Après analyse en laboratoire | <u>Analyse:</u><br>P014<br><u>Partie analysée par le laboratoire:</u><br>- Matériau de type colle (jaune) ; matériau semi-dur de type enduit (blanc) ; matériau semi-dur de type ragréage (rose) ; matériau dur de type mortier, béton, chape (gris) ; matériau semi-dur (beige) : Absence d'amiante | |

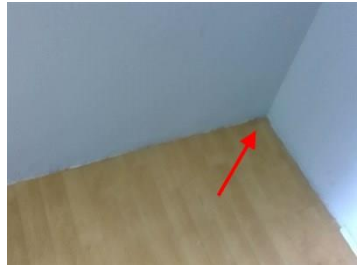
| Localisation | n° de sondage | Zone | Prélèvement effectué / Sondage et extension | Echantillon | Analyse | Photo |
|---|---|---|---|---|---|---|
| Chambre 1 | 2 | Sol | Oui<br>4ème étage PORTE 401 - Chambre 1 : Sol | <u>Identifiant:</u> ZPSO009<br><u>Echantillon:</u><br>MA2206078656/P014, réf. labo.: 22EK053426-014<br>MA2206078656/P015, réf. labo.: 22EK053426-015<br><u>Description:</u> Couche1: Colle non bitumineuse + Couche2: Ragréage<br><u>Composant de la construction:</u> 5 - Planchers et planchers techniques - Revêtements de sols<br><u>Partie à sonder:</u> Couche1: Colle non bitumineuse + Couche2: Ragréage<br><u>Justificatif:</u> Après analyse en laboratoire | <u>Analyse:</u><br>P015<br><u>Partie analysée par le laboratoire:</u><br>- Matériau de type colle (jaune) ; matériau de type peinture (blanc) ; matériau semi-dur de type ragréage (rose) ; matériau semi-dur de type plâtre (blanc) ; matériau semi-dur (beige) : Absence d'amiante | |

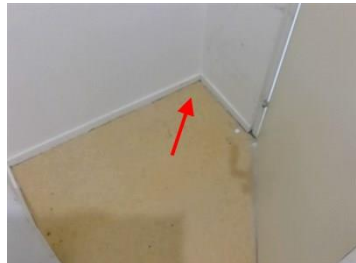
| Localisation | n° de sondage | Zone | Prélèvement effectué / Sondage et extension | Echantillon | Analyse | Photo |
|---|---|---|---|---|---|---|
| Salle de bains | 1 | Sol | Oui<br>4ème étage PORTE 401 - Salle de bains : Sol | <u>Identifiant:</u> ZPSO010<br><u>Réf. échantillon:</u> MA2206078656/P016<br><u>Réf. laboratoire:</u> 22EK053426-016<br><u>Description:</u> Couche1: Revêtement de sol + Couche2: Colle non bitumineuse + Couche3: Ragréage<br><u>Composant de la construction:</u> 5 - Planchers et planchers techniques - Revêtements de sols<br><u>Partie à sonder:</u> Couche1: Revêtement de sol + Couche2: Colle non bitumineuse + Couche3: Ragréage<br><u>Justificatif:</u> Après analyse en laboratoire | <u>Analyse:</u><br>P016<br><u>Partie analysée par le laboratoire:</u><br>- Phase 1 Matériau souple de type revêtement de sol (beige)<br>Absence d'amiante<br>- Phase 2 Matériau de type colle (jaune) ; matériau semi-dur de type ragréage (rose) ; matériau semi-dur (blanc) en traces<br>Absence d'amiante | |

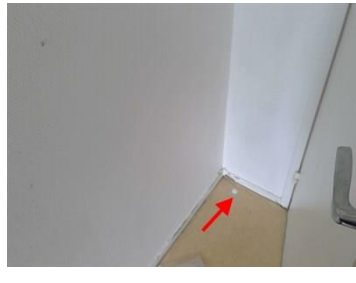
| Localisation | n° de sondage | Zone | Prélèvement effectué / Sondage et extension | Echantillon | Analyse | Photo |
|---|---|---|---|---|---|---|
| Cuisine | 1 | Sol | Oui<br>4ème étage PORTE 401 - Cuisine : Sol | <u>Identifiant:</u> ZPSO011<br><u>Réf. échantillon:</u> MA2206078656/P017<br><u>Réf. laboratoire:</u> 22EK053426-017<br><u>Description:</u> Couche1: Revêtement de sol + Couche2: Colle non bitumineuse + Couche3: Ragréage<br><u>Composant de la construction:</u> 5 - Planchers et planchers techniques - Revêtements de sols<br><u>Partie à sonder:</u> Couche1: Revêtement de sol + Couche2: Colle non bitumineuse + Couche3: Ragréage<br><u>Justificatif:</u> Après analyse en laboratoire | <u>Analyse:</u><br>P017<br><u>Partie analysée par le laboratoire:</u><br>- Phase 1 Matériau souple de type revêtement de sol (beige) ; matériau de type colle (jaune)<br>Absence d'amiante<br>- Phase 2 Matériau souple de type revêtement de sol (fibreuse) (bleu)<br>Absence d'amiante<br>- Phase 4 Matériau de type colle (jaune) ; matériau semi-dur de type ragréage (gris) ; matériau semi-dur (blanc)<br>Absence d'amiante | |

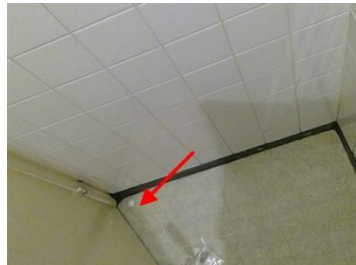
| Localisation | n° de sondage | Zone | Prélèvement effectué / Sondage et extension | Echantillon | Analyse | Photo |
|---|---|---|---|---|---|---|
| WC | 1 | Sol | Oui<br>4ème étage PORTE 401 - WC : Sol | <u>Identifiant:</u> ZPSO012<br><u>Réf. échantillon:</u> MA2206078656/P018<br><u>Réf. laboratoire:</u> 22EK053426-018<br><u>Description:</u> Couche1: Revêtement de sol + Couche2: Colle non bitumineuse + Couche3: Ragréage<br><u>Composant de la construction:</u> 5 - Planchers et planchers techniques - Revêtements de sols<br><u>Partie à sonder:</u> Couche1: Revêtement de sol + Couche2: Colle non bitumineuse + Couche3: Ragréage<br><u>Justificatif:</u> Après analyse en laboratoire | <u>Analyse:</u><br>P018<br><u>Partie analysée par le laboratoire:</u><br>- Phase 1 Matériau souple de type revêtement de sol (beige) + (gris)<br>Absence d'amiante<br>- Phase 2 Matériau de type colle (jaune) ; matériau souple de type revêtement de sol (vert) ; matériau de type colle (jaune)<br>Absence d'amiante<br>- Phase 3 Matériau souple de type revêtement de sol (fibres) (blanc)<br>Absence d'amiante<br>- Phase 5 Matériau semi-dur de type ragréage (gris) ; matériau semi-dur (blanc)<br>Absence d'amiante | |

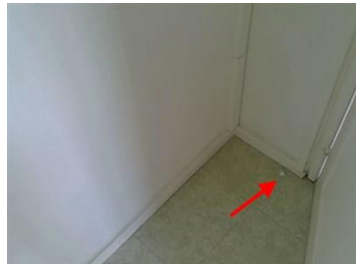
| Localisation | n° de sondage | Zone | Prélèvement effectué / Sondage et extension | Echantillon | Analyse | Photo |
|---|---|---|---|---|---|---|
| Séjour | 1 | Sol | Oui<br>4ème étage PORTE 401 - Séjour : Sol | <u>Identifiant:</u> ZPSO013<br><u>Réf. échantillon:</u> MA2206078656/P019<br><u>Réf. laboratoire:</u> 22EK053426-019<br><u>Description:</u> Couche1: Revêtement de sol + Couche2: Colle non bitumineuse + Couche3: Ragréage<br><u>Composant de la construction:</u> 5 - Planchers et planchers techniques - Revêtements de sols<br><u>Partie à sonder:</u> Couche1: Revêtement de sol + Couche2: Colle non bitumineuse + Couche3: Ragréage<br><u>Justificatif:</u> Après analyse en laboratoire | <u>Analyse:</u><br>P019<br><u>Partie analysée par le laboratoire:</u><br>- Phase 1 Matériau souple de type revêtement de sol (blanc) ; matériau de type colle (jaune)<br>Absence d'amiante<br>- Phase 2 Matériau souple de type revêtement de sol (fibres) (gris)<br>Absence d'amiante<br>- Phase 4 Matériau de type colle (jaune) ; matériau semi-dur de type ragréage (gris) ; matériau semi-dur (rose)<br>Absence d'amiante | |

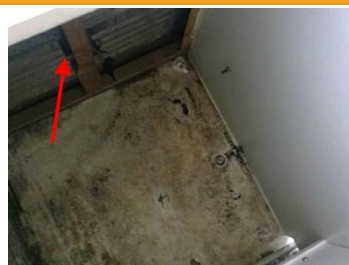
| Localisation | n° de sondage | Zone | Prélèvement effectué / Sondage et extension | Echantillon | Analyse | Photo |
|---|---|---|---|---|---|---|
| Cuisine | 1 | Sous évier | Oui<br>4ème étage PORTE 401 - Cuisine<br>: Sous évier | <u>Identifiant:</u> ZPSO014<br><u>Réf. échantillon:</u> MA2206078656/P020<br><u>Réf. laboratoire:</u> 22EK053426-020<br><u>Description:</u> Plaques souples bitumineuses antivibratiles<br><u>Composant de la construction:</u> 8 - Équipements divers et accessoires - Portes de placard, baignoires et éviers métalliques<br><u>Partie à sonder:</u> Plaques souples bitumineuses antivibratiles<br><u>Justificatif:</u> Après analyse en laboratoire | <u>Analyse:</u><br>P020<br><u>Partie analysée par le laboratoire:</u><br>- Phase 2 Matériau de type colle (jaune) ; matériau souple bitumineux (noir)<br>Absence d'amiante | |
