Rapport de mission de repérage des matériaux et produits contenant de l'amiante avant réalisation de travaux

24 RUE DES MEZEREUX

77000 MELUN

RAPPORT N° :	67LAI0301	Laboratoire d'Analyses :	ITGA
Repérage réalisé le :	05/04/2018	Adresse laboratoire :	3 RUE ARMAND HERPIN LACROIX - CS 46537 35065 RENNES CEDEX
Accompagnateur :		Numéro d'accréditation :	1-5967
Par :	Denis POUILLART	Organisme d'assurance professionnelle :	AXA France
N° certificat :	8053288	Adresse assurance :	313 Terrasses de l'Arche 92727 NANTERRE CEDEX
Date d'obtention :	13/11/2017	N° de contrat d'assurance :	10063271004
Organisme certificateur	BUREAU VERITAS 60 avenue du général de Gaulle - Immeuble le Guillaumet - 92046 PARIS LA DEFENSE	Date de validité :	31/12/2018

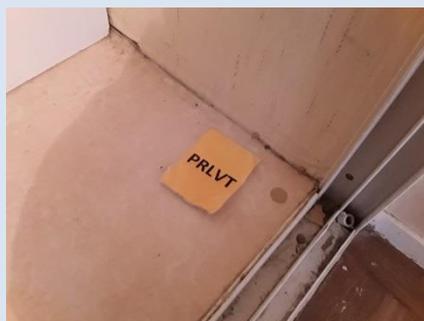
PRELEVEMENT : 67LAI0301P001			
NOM DU CLIENT	NUMERO DU DOSSIER	PIECE OU LOCAL	
OPH77	67LAI0301 05/04/2018	Placard 1	
ELEMENT	DESCRIPTIF DU LABORATOIRE	DATE DE PRELEVEMENT	NOM DE L'OPERATEUR
Dalle de sol	Revêtement souple beige + colle polymère jaune non séparable + ragréage gris + matériau compact gris	05/04/2018	POUILLART Denis
LOCALISATION		RESULTAT	
Sol		Amiante non détecté

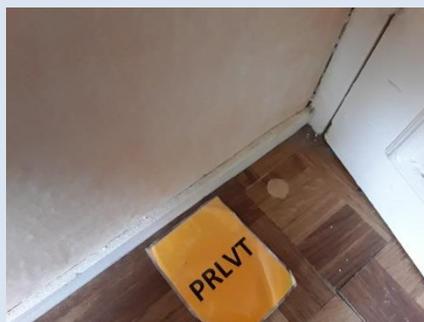
PRELEVEMENT : 67LAI0301P002			
NOM DU CLIENT	NUMERO DU DOSSIER	PIECE OU LOCAL	
OPH77	67LAI0301 05/04/2018	Chambre 2	
ELEMENT	DESCRIPTIF DU LABORATOIRE	DATE DE PRELEVEMENT	NOM DE L'OPERATEUR
Dalle de sol	Revêtement cassant marron + revêtement souple beige + revêtement souple blanc + colle polymère jaune non séparable + colle polymère incolore non séparable + ragréage gris + matériau compact gris hétérogène	05/04/2018	POUILLART Denis
LOCALISATION		RESULTAT	
Sol		Amiante non détecté

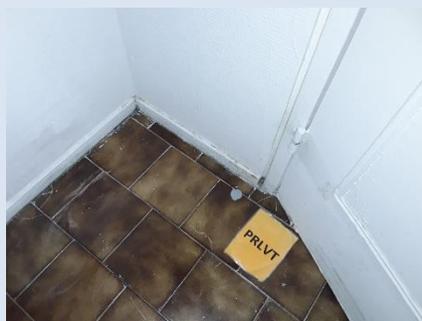
PRELEVEMENT : 67LAI0301P003			
NOM DU CLIENT	NUMERO DU DOSSIER	PIECE OU LOCAL	
OPH77	67LAI0301 05/04/2018	Salle de bains	
ELEMENT	DESCRIPTIF DU LABORATOIRE	DATE DE PRELEVEMENT	NOM DE L'OPERATEUR
Carrelage	Colle beige + matériau gris non séparable + peinture non séparable + carrelage	05/04/2018	POUILLART Denis
LOCALISATION		RESULTAT	
Sol		Amiante non détecté

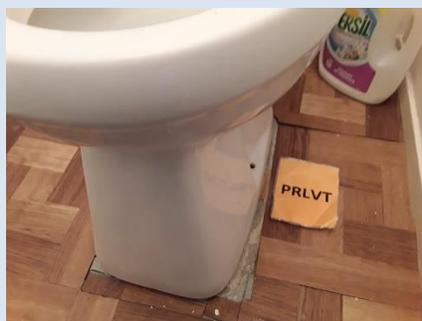
PRELEVEMENT : 67LAI0301P004			
NOM DU CLIENT	NUMERO DU DOSSIER	PIECE OU LOCAL	
OPH77	67LAI0301 05/04/2018	WC	
ELEMENT	DESCRIPTIF DU LABORATOIRE	DATE DE PRELEVEMENT	NOM DE L'OPERATEUR
Dalle de sol	Revêtement souple bleu + revêtement cassant marron + colle polymère incolore non séparable + colle polymère jaune non séparable + ragréage gris	05/04/2018	POUILLART Denis
LOCALISATION		RESULTAT	
Sol		Amiante non détecté

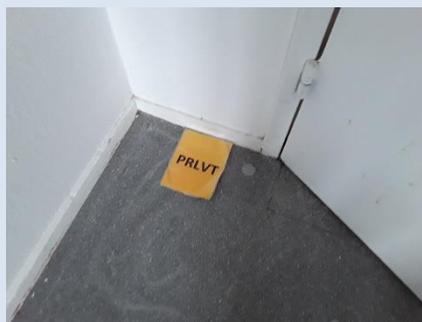
PRELEVEMENT : 67LAI0301P005			
NOM DU CLIENT	NUMERO DU DOSSIER	PIECE OU LOCAL	
OPH77	67LAI0301 05/04/2018	Cuisine	
ELEMENT	DESCRIPTIF DU LABORATOIRE	DATE DE PRELEVEMENT	NOM DE L'OPERATEUR
Dalle de sol	Revêtement souple bleu + revêtement cassant gris + colle polymère jaune non séparable + ragréage gris + sous couche de ragréage blanche non séparable + peinture non séparable	05/04/2018	POUILLART Denis
LOCALISATION		RESULTAT	
Sol		Amiante non détecté

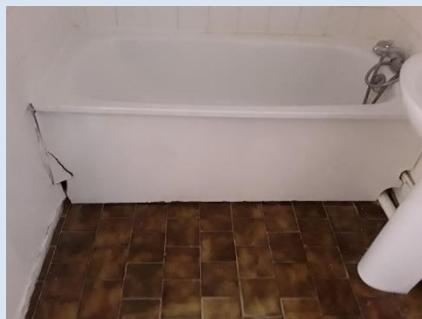
PRELEVEMENT : 67LAI0301P006			
NOM DU CLIENT	NUMERO DU DOSSIER	PIECE OU LOCAL	
OPH77	67LAI0301 05/04/2018	Salle de bains	
ELEMENT	DESCRIPTIF DU LABORATOIRE	DATE DE PRELEVEMENT	NOM DE L'OPERATEUR
Plaque		05/04/2018	POUILLART Denis
LOCALISATION		RESULTAT	
Tablier de baignoire
