## Rapport de mission de repérage des matériaux et produits contenant de l'amiante avant réalisation de travaux

24 RUE DES MEZEREUX

MELUN

RAPPORT N° :	MEL-24-MEZ-VO	Laboratoire d'Analyses :	ITGA
Repérage réalisé le :	28/12/2017	Adresse laboratoire :	3 RUE ARMAND HERPIN LACROIX - CS 46537 35065 RENNES CEDEX
Accompagnateur :		Numéro d'accréditation :	1-5967
Par :	Mickaël JULIEN	Organisme d'assurance professionnelle :	ALLIANZ
N° certificat :	CPDI 4129	Adresse assurance :	Direction Opérations Entreprises 5C Esplanade Charles de Gaulle 33081 BORDEAUX CEDEX
Date d'obtention :	01/01/2017	N° de contrat d'assurance :	55897385
Organisme certificateur	I.CERT Parc Edonia - Bâtiment G - Rue de la Terre Victoria - 35760 SAINT-GREGOIRE	Date de validité :	31/12/2017

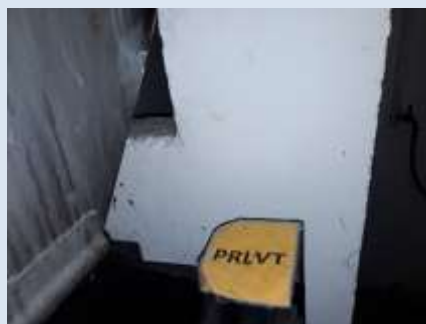
PRELEVEMENT : MEL-24-MEZ-VOP001			
NOM DU CLIENT	NUMERO DU DOSSIER	PIECE OU LOCAL	
OPH77	MEL-24-MEZ-VO 28/12/2017	Locaux vide-ordures	
ELEMENT	DESCRIPTIF DU LABORATOIRE	DATE DE PRELEVEMENT	NOM DE L'OPERATEUR
Enduit / Peinture	Matériau gris en vrac hétérogène + peinture non séparable	28/12/2017	JULIEN Mickaël
LOCALISATION		RESULTAT	
Mur B		Amiante non détecté

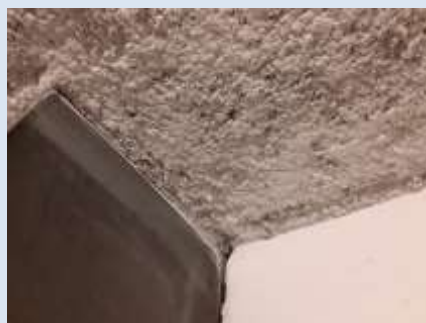
PRELEVEMENT : MEL-24-MEZ-VOP002			
NOM DU CLIENT	NUMERO DU DOSSIER	PIECE OU LOCAL	
OPH77	MEL-24-MEZ-VO 28/12/2017	Locaux vide-ordures	
ELEMENT	DESCRIPTIF DU LABORATOIRE	DATE DE PRELEVEMENT	NOM DE L'OPERATEUR
Flocage	Matériau cotonneux blanc avec poussières + peinture non séparable	28/12/2017	JULIEN Mickaël
LOCALISATION		RESULTAT	
Plafond		Amiante non détecté

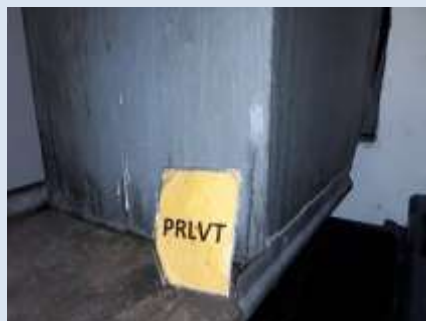
**PRELEVEMENT : MEL-24-MEZ-VOP003**

NOM DU CLIENT	NUMERO DU DOSSIER	PIECE OU LOCAL	
OPH77	MEL-24-MEZ-VO 28/12/2017	Locaux vide-ordures	
ELEMENT	DESCRIPTIF DU LABORATOIRE	DATE DE PRELEVEMENT	NOM DE L'OPERATEUR
Peinture	Peinture en vrac	28/12/2017	JULIEN Mickaël
LOCALISATION		RESULTAT	
Pelles vides-ordures		Amiante non détecté

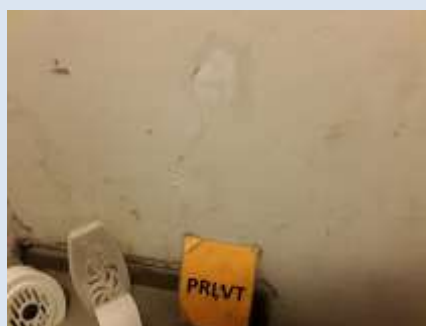
**PRELEVEMENT : MEL-24-MEZ-VOP004**

NOM DU CLIENT	NUMERO DU DOSSIER	PIECE OU LOCAL	
OPH77	MEL-24-MEZ-VO 28/12/2017	Locaux vide-ordures	
ELEMENT	DESCRIPTIF DU LABORATOIRE	DATE DE PRELEVEMENT	NOM DE L'OPERATEUR
Enduit / Peinture	Papier + peinture non séparable	28/12/2017	JULIEN Mickaël
LOCALISATION		RESULTAT	
Mur B		Amiante non détecté

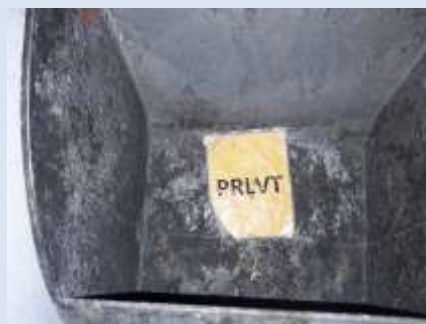
PIECE	ETAGE	ELEMENTS	DESCRIPTIF LABORATOIRE	Echantillon	REPERAGE	ETAT	RESULTAT
Locaux vide-ordures		Joint d'étanchéité	Mousse noire avec poussières + colle polymère jaune en faible quantité non séparable	MEL-24-MEZ-VOP006	Pelles vides-ordures	DEGRADATION PARTIELLE	Présence de fibres d'amiante (*)

PRELEVEMENT : MEL-24-MEZ-VOP006			
NOM DU CLIENT	NUMERO DU DOSSIER	PIECE OU LOCAL	
OPH77	MEL-24-MEZ-VO 28/12/2017	Locaux vide-ordures	
ELEMENT	DESCRIPTIF DU LABORATOIRE	DATE DE PRELEVEMENT	NOM DE L'OPERATEUR
Joint d'étanchéité	Mousse noire avec poussières + colle polymère jaune en faible quantité non séparable	28/12/2017	JULIEN Mickaël
LOCALISATION		RESULTAT	
Pelles vides-ordures		Présence de fibres d'amiante (*)

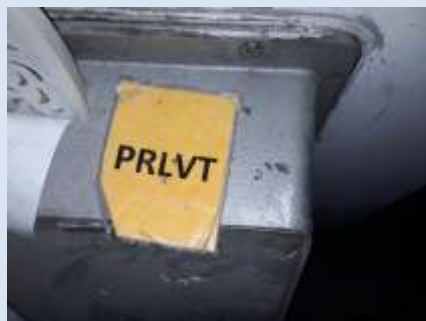
PRELEVEMENT : MEL-24-MEZ-VOP007

NOM DU CLIENT	NUMERO DU DOSSIER	PIECE OU LOCAL	
OPH77	MEL-24-MEZ-VO 28/12/2017	Locaux vide-ordures	
ELEMENT	DESCRIPTIF DU LABORATOIRE	DATE DE PRELEVEMENT	NOM DE L'OPERATEUR
Peinture	Peinture en faible quantité en vrac	28/12/2017	JULIEN Mickaël
LOCALISATION		RESULTAT	
Pelles vides-ordures		Amiante non détecté

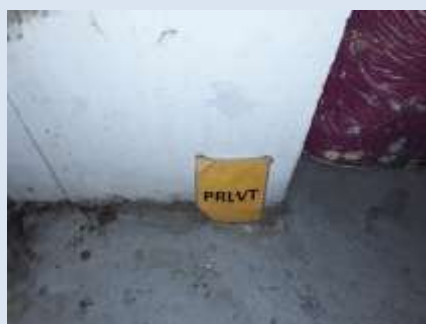
PRELEVEMENT : MEL-24-MEZ-VOP008

Locaux vide-ordures		Enduit / Peinture	Enduit plâtreux blanc en faible quantité en vrac + peinture non séparable + matériau gris non séparable	MEL-24-MEZ-VOP008	Mur B	BON ETAT	Amiante non détecté	RESULTAT ANALYSE

NOM DU CLIENT	NUMERO DU DOSSIER	PIECE OU LOCAL	
OPH77	MEL-24-MEZ-VO 28/12/2017	Locaux vide-ordures	
ELEMENT	DESCRIPTIF DU LABORATOIRE	DATE DE PRELEVEMENT	NOM DE L'OPERATEUR
Enduit / Peinture	Enduit plâtreux blanc en faible quantité en vrac + peinture non séparable + matériau gris non séparable	28/12/2017	JULIEN Mickaël
LOCALISATION		RESULTAT	
Mur B		Amiante non détecté

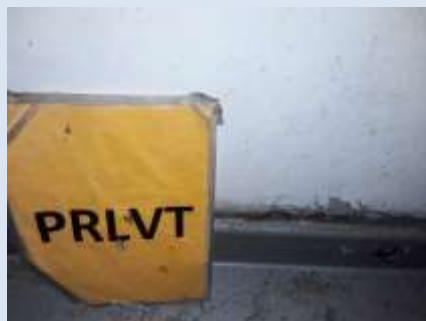
PRELEVEMENT : MEL-24-MEZ-VOP009			
NOM DU CLIENT	NUMERO DU DOSSIER	PIECE OU LOCAL	
OPH77	MEL-24-MEZ-VO 28/12/2017	Locaux vide-ordures	
ELEMENT	DESCRIPTIF DU LABORATOIRE	DATE DE PRELEVEMENT	NOM DE L'OPERATEUR
Joint d'assemblage	Matériau souple incolore avec poussières	28/12/2017	JULIEN Mickaël
LOCALISATION		RESULTAT	
Pelles vides-ordures		Amiante non détecté

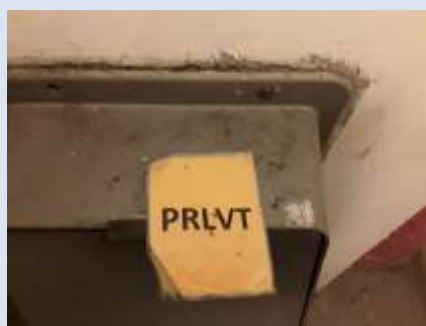
PRELEVEMENT : MEL-24-MEZ-VOP010			
NOM DU CLIENT	NUMERO DU DOSSIER	PIECE OU LOCAL	
OPH77	MEL-24-MEZ-VO 28/12/2017	Locaux vide-ordures	
ELEMENT	DESCRIPTIF DU LABORATOIRE	DATE DE PRELEVEMENT	NOM DE L'OPERATEUR
Peinture	Peinture en faible quantité en vrac	28/12/2017	JULIEN Mickaël
LOCALISATION		RESULTAT	
Pelles vides-ordures		Amiante non détecté

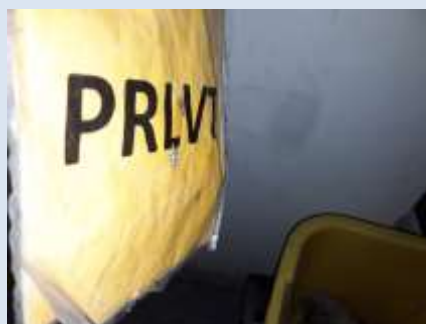
PRELEVEMENT : MEL-24-MEZ-VOP011			
NOM DU CLIENT	NUMERO DU DOSSIER		PIECE OU LOCAL
OPH77	MEL-24-MEZ-VO 28/12/2017		Locaux vide-ordures
ELEMENT	DESCRIPTIF DU LABORATOIRE	DATE DE PRELEVEMENT	NOM DE L'OPERATEUR
Enduit / Peinture	Enduit gris en faible quantité non séparable + peinture en vrac	28/12/2017	JULIEN Mickaël
LOCALISATION		RESULTAT	
Mur B		Amiante non détecté

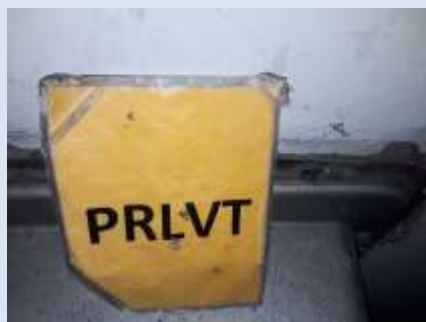
PRELEVEMENT : MEL-24-MEZ-VOP012			
NOM DU CLIENT	NUMERO DU DOSSIER		PIECE OU LOCAL
OPH77	MEL-24-MEZ-VO 28/12/2017		Locaux vide-ordures
ELEMENT	DESCRIPTIF DU LABORATOIRE	DATE DE PRELEVEMENT	NOM DE L'OPERATEUR
Joint d'assemblage	Matériau souple incolore avec poussières + colle polymère jaune en faible quantité non séparable	28/12/2017	JULIEN Mickaël
LOCALISATION		RESULTAT	
Pelles vides-ordures		Amiante non détecté

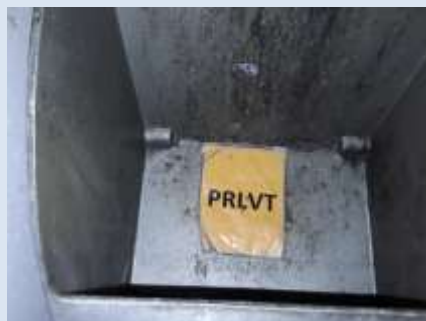
**PRELEVEMENT : MEL-24-MEZ-VOP013**

NOM DU CLIENT	NUMERO DU DOSSIER	PIECE OU LOCAL	
OPH77	MEL-24-MEZ-VO 28/12/2017	Locaux vide-ordures	
ELEMENT	DESCRIPTIF DU LABORATOIRE	DATE DE PRELEVEMENT	NOM DE L'OPERATEUR
Joint d'étanchéité	Mousse noire avec poussières	28/12/2017	JULIEN Mickaël
LOCALISATION		RESULTAT	
Pelles vides-ordures		Amiante non détecté

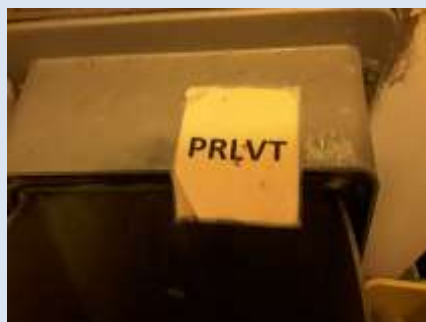
**PRELEVEMENT : MEL-24-MEZ-VOP014**

Locaux vide-ordures		Joint	Mousse noire + colle polymère jaune non séparable + peinture en faible quantité non séparable	MEL-24-MEZ-VOP014	Pelles vides-ordures	BON ETAT	Amiante non détecté	RESULTAT ANALYSE
Locaux vide-ordures		Peinture	Peinture en faible quantité en vrac	MEL-24-MEZ-VOP015	Pelles vides-ordures	BON ETAT	Amiante non détecté	RESULTAT ANALYSE

NOM DU CLIENT	NUMERO DU DOSSIER	PIECE OU LOCAL	
OPH77	MEL-24-MEZ-VO 28/12/2017	Locaux vide-ordures	
ELEMENT	DESCRIPTIF DU LABORATOIRE	DATE DE PRELEVEMENT	NOM DE L'OPERATEUR
Joint	Mousse noire + colle polymère jaune non séparable + peinture en faible quantité non séparable	28/12/2017	JULIEN Mickaël
LOCALISATION		RESULTAT	
Pelles vides-ordures		Amiante non détecté

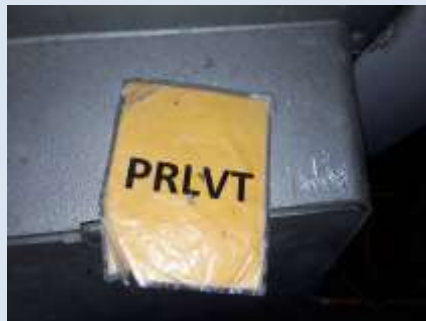
PRELEVEMENT : MEL-24-MEZ-VOP015			
NOM DU CLIENT	NUMERO DU DOSSIER	PIECE OU LOCAL	
OPH77	MEL-24-MEZ-VO 28/12/2017	Locaux vide-ordures	
ELEMENT	DESCRIPTIF DU LABORATOIRE	DATE DE PRELEVEMENT	NOM DE L'OPERATEUR
Peinture	Peinture en faible quantité en vrac	28/12/2017	JULIEN Mickaël
LOCALISATION		RESULTAT	
Pelles vides-ordures		Amiante non détecté
