Rapport de mission de repérage des matériaux et produits contenant de l'amiante avant réalisation de travaux

28 RUE DES MEZEREUX

MELUN

RAPPORT N° :	MEL-28-MEZ-VO	Laboratoire d'Analyses :	ITGA
Repérage réalisé le :	28/12/2017	Adresse laboratoire :	3 RUE ARMAND HERPIN LACROIX - CS 46537 35065 RENNES CEDEX
Accompagnateur :		Numéro d'accréditation :	1-5967
Par :	Alain LEITE LOPES	Organisme d'assurance professionnelle :	ALLIANZ
N° certificat :	C023-SE04-2017	Adresse assurance :	Direction Opérations Entreprises 5C Esplanade Charles de Gaulle 33081 BORDEAUX CEDEX
Date d'obtention :	24/08/2017	N° de contrat d'assurance :	55897385
Organisme certificateur	QUALIT'COMPETENCES 16 rue Willars - 52100 THONVILLE	Date de validité :	31/12/2017

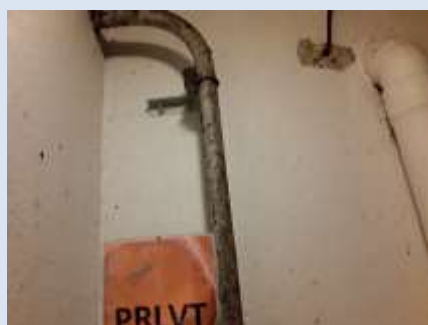
PRELEVEMENT : MEL-28-MEZ-VOP001			
NOM DU CLIENT	NUMERO DU DOSSIER		PIECE OU LOCAL
OPH77	MEL-28-MEZ-VO 28/12/2017		Local poubelles
ELEMENT	DESCRIPTIF DU LABORATOIRE	DATE DE PRELEVEMENT	NOM DE L'OPERATEUR
Peinture	Peinture	28/12/2017	LEITE LOPES Alain
LOCALISATION		RESULTAT	
Mur A		Amiante non détecté

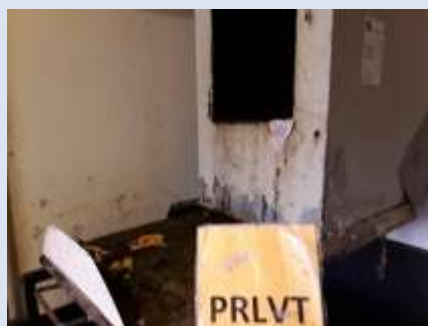
PRELEVEMENT : MEL-28-MEZ-VOP002			
NOM DU CLIENT	NUMERO DU DOSSIER		PIECE OU LOCAL
OPH77	MEL-28-MEZ-VO 28/12/2017		Local poubelles
ELEMENT	DESCRIPTIF DU LABORATOIRE	DATE DE PRELEVEMENT	NOM DE L'OPERATEUR
Peinture	Peintures multiples	28/12/2017	LEITE LOPES Alain
LOCALISATION		RESULTAT	
Conduits		Amiante non détecté

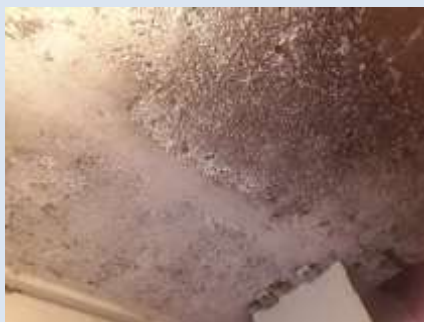
PRELEVEMENT : MEL-28-MEZ-VOP003			
NOM DU CLIENT	NUMERO DU DOSSIER	PIECE OU LOCAL	
OPH77	MEL-28-MEZ-VO 28/12/2017	Local poubelles	
ELEMENT	DESCRIPTIF DU LABORATOIRE	DATE DE PRELEVEMENT	NOM DE L'OPERATEUR
Fibralith	Bois en lamelles avec liant + peinture non séparable	28/12/2017	LEITE LOPES Alain
LOCALISATION		RESULTAT	
Plafond		Amiante non détecté

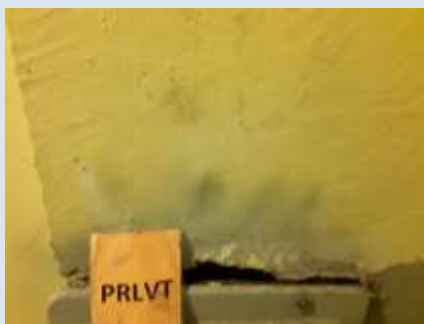
PRELEVEMENT : MEL-28-MEZ-VOP004			
NOM DU CLIENT	NUMERO DU DOSSIER	PIECE OU LOCAL	
OPH77	MEL-28-MEZ-VO 28/12/2017	Gaines vide-ordures	
ELEMENT	DESCRIPTIF DU LABORATOIRE	DATE DE PRELEVEMENT	NOM DE L'OPERATEUR
Béton	Matériau plâtreux blanc en vrac + peinture non séparable + matériau gris en vrac non séparable	28/12/2017	LEITE LOPES Alain
LOCALISATION		RESULTAT	
Mur D		Amiante non détecté

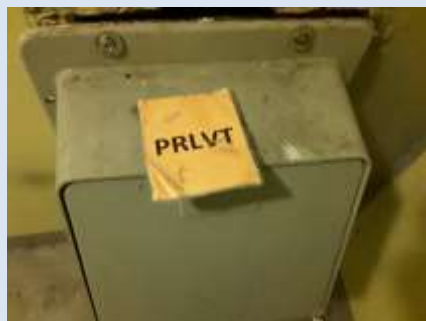
PRELEVEMENT : MEL-28-MEZ-VOP005

NOM DU CLIENT	NUMERO DU DOSSIER	PIECE OU LOCAL	
OPH77	MEL-28-MEZ-VO 28/12/2017	Gaines vide-ordures	
ELEMENT	DESCRIPTIF DU LABORATOIRE	DATE DE PRELEVEMENT	NOM DE L'OPERATEUR
Peinture	Peinture	28/12/2017	LEITE LOPES Alain
LOCALISATION		RESULTAT	
Conduits		Amiante non détecté

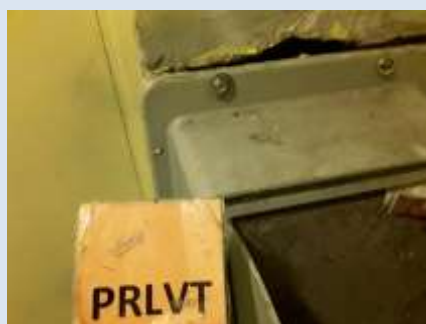
PRELEVEMENT : MEL-28-MEZ-VOP006

NOM DU CLIENT	NUMERO DU DOSSIER	PIECE OU LOCAL	
OPH77	MEL-28-MEZ-VO 28/12/2017	Gaines vide-ordures	
ELEMENT	DESCRIPTIF DU LABORATOIRE	DATE DE PRELEVEMENT	NOM DE L'OPERATEUR
Joint d'étanchéité	Matériau mou gris + peinture non séparable + colle polymère incolore avec poussières non séparable	28/12/2017	LEITE LOPES Alain
LOCALISATION		RESULTAT	
Conduits		Amiante non détecté

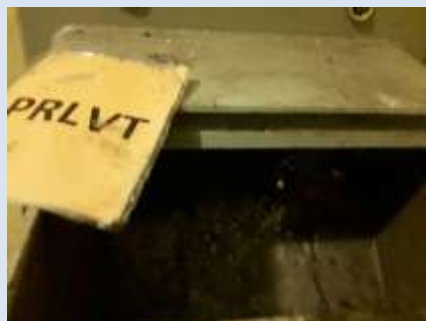
PRELEVEMENT : MEL-28-MEZ-VOP007			
NOM DU CLIENT	NUMERO DU DOSSIER		PIECE OU LOCAL
OPH77	MEL-28-MEZ-VO 28/12/2017		Gaines vide-ordures
ELEMENT	DESCRIPTIF DU LABORATOIRE	DATE DE PRELEVEMENT	NOM DE L'OPERATEUR
Joint	Mousse noire avec poussières	28/12/2017	LEITE LOPES Alain
LOCALISATION		RESULTAT	
Conduits		Amiante non détecté

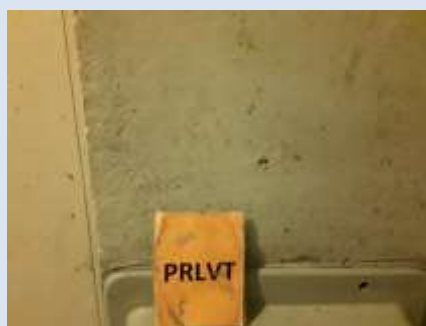
PRELEVEMENT : MEL-28-MEZ-VOP008			
NOM DU CLIENT	NUMERO DU DOSSIER		PIECE OU LOCAL
OPH77	MEL-28-MEZ-VO 28/12/2017		Gaines vide-ordures
ELEMENT	DESCRIPTIF DU LABORATOIRE	DATE DE PRELEVEMENT	NOM DE L'OPERATEUR
Béton	Matériau gris en vrac + peinture non séparable	28/12/2017	LEITE LOPES Alain
LOCALISATION		RESULTAT	
Mur D		Amiante non détecté

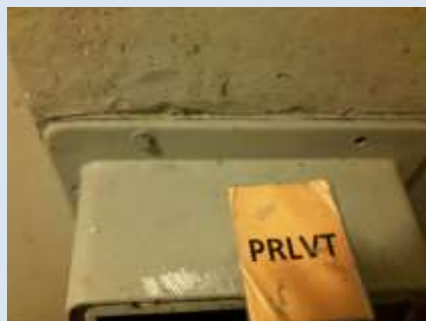
PRELEVEMENT : MEL-28-MEZ-VOP009

NOM DU CLIENT	NUMERO DU DOSSIER		PIECE OU LOCAL
OPH77	MEL-28-MEZ-VO 28/12/2017		Gaines vide-ordures
ELEMENT	DESCRIPTIF DU LABORATOIRE	DATE DE PRELEVEMENT	NOM DE L'OPERATEUR
Peinture	Peinture	28/12/2017	LEITE LOPES Alain
LOCALISATION		RESULTAT	
Conduits		Amiante non détecté

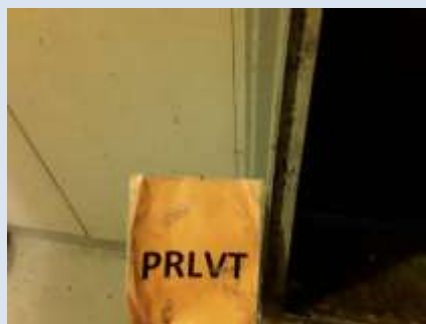
PRELEVEMENT : MEL-28-MEZ-VOP010

NOM DU CLIENT	NUMERO DU DOSSIER		PIECE OU LOCAL
OPH77	MEL-28-MEZ-VO 28/12/2017		Gaines vide-ordures
ELEMENT	DESCRIPTIF DU LABORATOIRE	DATE DE PRELEVEMENT	NOM DE L'OPERATEUR
Joint d'étanchéité	Matériau mou marron + colle polymère incolore avec poussières non séparable + peinture non séparable	28/12/2017	LEITE LOPES Alain
LOCALISATION		RESULTAT	
Conduits		Amiante non détecté

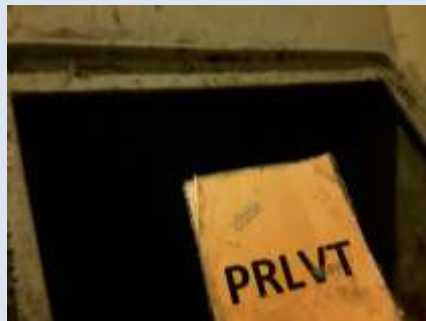
PRELEVEMENT : MEL-28-MEZ-VOP011			
NOM DU CLIENT	NUMERO DU DOSSIER	PIECE OU LOCAL	
OPH77	MEL-28-MEZ-VO 28/12/2017	Gainés vide-ordures	
ELEMENT	DESCRIPTIF DU LABORATOIRE	DATE DE PRELEVEMENT	NOM DE L'OPERATEUR
Joint	Matériau marron en vrac avec poussières	28/12/2017	LEITE LOPES Alain
LOCALISATION		RESULTAT	
Conduits		Amiante non détecté	
EMPLACEMENT
