Rapport de mission de repérage des matériaux et produits contenant de l'amiante avant réalisation de travaux

30 RUE DES MEZEREUX

MELUN

RAPPORT N° :	MEL-30-MEZ-VO	Laboratoire d'Analyses :	ITGA
Repérage réalisé le :	28/12/2017	Adresse laboratoire :	3 RUE ARMAND HERPIN LACROIX - CS 46537 35065 RENNES CEDEX
Accompagnateur :		Numéro d'accréditation :	1-5967
Par :	Laurent CATE	Organisme d'assurance professionnelle :	ALLIANZ
N° certificat :	CPDI3681	Adresse assurance :	Direction Opérations Entreprises 5C Esplanade Charles de Gaulle 33081 BORDEAUX CEDEX
Date d'obtention :	25/11/2015	N° de contrat d'assurance :	55897385
Organisme certificateur	I.Cert PARC EDONIA - BAT G - RUE DE LA TERRE VICTORIA - 35760 SAINT GREGOIRE	Date de validité :	31/12/2017

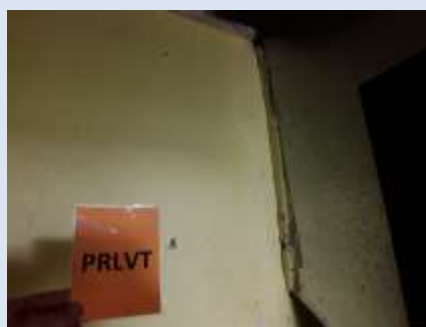
PRELEVEMENT : MEL-30-MEZ-VOP001			
NOM DU CLIENT	NUMERO DU DOSSIER		PIECE OU LOCAL
OPH77	MEL-30-MEZ-VO 28/12/2017		Locaux vide-ordures
ELEMENT	DESCRIPTIF DU LABORATOIRE	DATE DE PRELEVEMENT	NOM DE L'OPERATEUR
Peinture	Matériau plâtreux blanc en vrac + peinture non séparable + matériau gris en faible quantité non séparable	28/12/2017	CATE Laurent
LOCALISATION		RESULTAT	
Mur B		Amiante non détecté

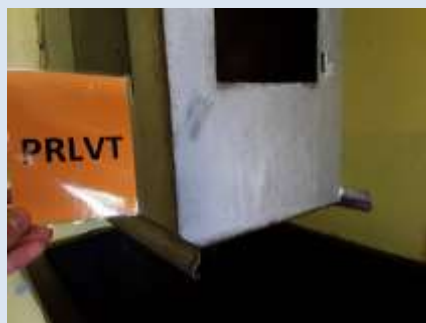
PRELEVEMENT : MEL-30-MEZ-VOP002			
NOM DU CLIENT	NUMERO DU DOSSIER		PIECE OU LOCAL
OPH77	MEL-30-MEZ-VO 28/12/2017		Locaux vide-ordures
ELEMENT	DESCRIPTIF DU LABORATOIRE	DATE DE PRELEVEMENT	NOM DE L'OPERATEUR
Peinture	Peinture en vrac	28/12/2017	CATE Laurent
LOCALISATION		RESULTAT	
Pelles vides-ordures		Amiante non détecté

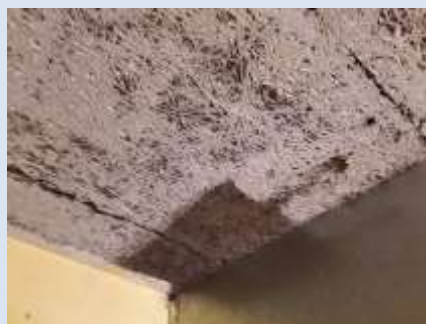
PRELEVEMENT : MEL-30-MEZ-VOP003			
NOM DU CLIENT	NUMERO DU DOSSIER	PIECE OU LOCAL	
OPH77	MEL-30-MEZ-VO 28/12/2017	Locaux vide-ordures	
ELEMENT	DESCRIPTIF DU LABORATOIRE	DATE DE PRELEVEMENT	NOM DE L'OPERATEUR
Fibralith	Bois en lamelles avec liant + peinture non séparable + polystyrène expansé (billes) non séparable	28/12/2017	CATE Laurent
LOCALISATION		RESULTAT	
Plafond		Amiante non détecté

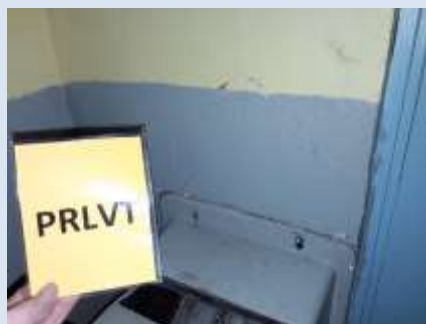
PRELEVEMENT : MEL-30-MEZ-VOP004			
NOM DU CLIENT	NUMERO DU DOSSIER	PIECE OU LOCAL	
OPH77	MEL-30-MEZ-VO 28/12/2017	Local ordures ménagères	
ELEMENT	DESCRIPTIF DU LABORATOIRE	DATE DE PRELEVEMENT	NOM DE L'OPERATEUR
Peinture	Matériau gris en vrac + peintures multiples non séparable	28/12/2017	CATE Laurent
LOCALISATION		RESULTAT	
Mur B		Amiante non détecté

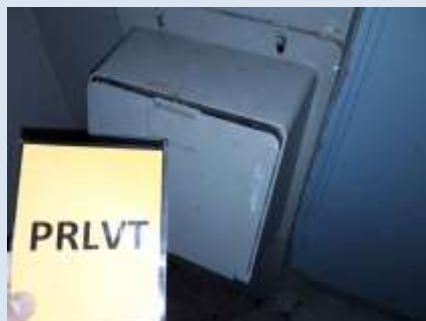
PRELEVEMENT : MEL-30-MEZ-VOP005			
NOM DU CLIENT	NUMERO DU DOSSIER		PIECE OU LOCAL
OPH77	MEL-30-MEZ-VO 28/12/2017		Local ordures ménagères
ELEMENT	DESCRIPTIF DU LABORATOIRE	DATE DE PRELEVEMENT	NOM DE L'OPERATEUR
Peinture	Peintures multiples en vrac	28/12/2017	CATE Laurent
LOCALISATION		RESULTAT	
Pelles vides-ordures		Amiante non détecté

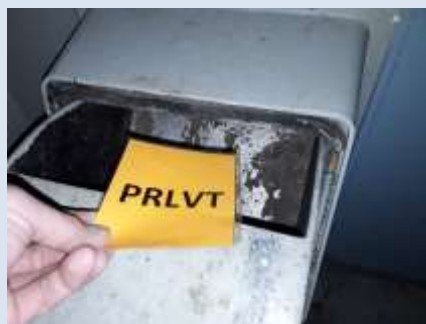
PRELEVEMENT : MEL-30-MEZ-VOP006			
NOM DU CLIENT	NUMERO DU DOSSIER		PIECE OU LOCAL
OPH77	MEL-30-MEZ-VO 28/12/2017		Local ordures ménagères
ELEMENT	DESCRIPTIF DU LABORATOIRE	DATE DE PRELEVEMENT	NOM DE L'OPERATEUR
Joint	Mousse noire en vrac avec poussières + colle polymère jaune en faible quantité non séparable	28/12/2017	CATE Laurent
LOCALISATION		RESULTAT	
Pelles vides-ordures		Amiante non détecté

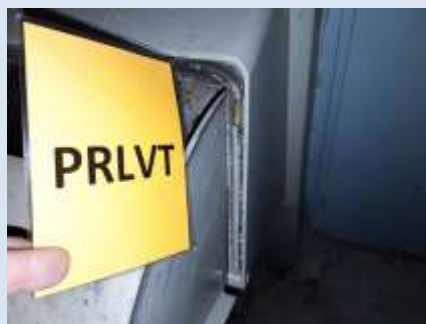
PRELEVEMENT : MEL-30-MEZ-VOP007			
NOM DU CLIENT	NUMERO DU DOSSIER	PIECE OU LOCAL	
OPH77	MEL-30-MEZ-VO 28/12/2017	Local ordures ménagères	
ELEMENT	DESCRIPTIF DU LABORATOIRE	DATE DE PRELEVEMENT	NOM DE L'OPERATEUR
Joint d'étanchéité	Mousse noire + colle polymère incolore en faible quantité avec poussières non séparable + peinture non séparable	28/12/2017	CATE Laurent
LOCALISATION		RESULTAT	
Pelles vides-ordures		Amiante non détecté

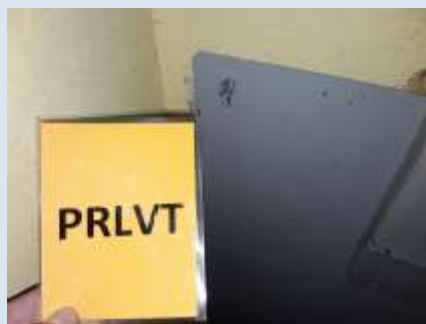
PRELEVEMENT : MEL-30-MEZ-VOP008			
NOM DU CLIENT	NUMERO DU DOSSIER	PIECE OU LOCAL	
OPH77	MEL-30-MEZ-VO 28/12/2017	Local ordures ménagères	
ELEMENT	DESCRIPTIF DU LABORATOIRE	DATE DE PRELEVEMENT	NOM DE L'OPERATEUR
Peinture	Peinture en vrac	28/12/2017	CATE Laurent
LOCALISATION		RESULTAT	
Mur B		Amiante non détecté

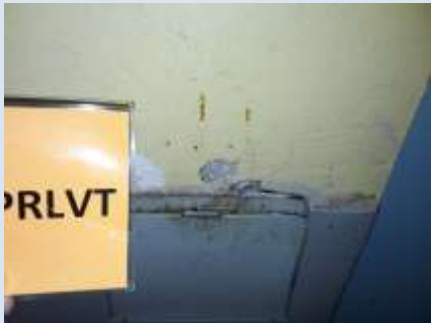
PRELEVEMENT : MEL-30-MEZ-VOP009			
NOM DU CLIENT	NUMERO DU DOSSIER		PIECE OU LOCAL
OPH77	MEL-30-MEZ-VO 28/12/2017		Local ordures ménagères
ELEMENT	DESCRIPTIF DU LABORATOIRE	DATE DE PRELEVEMENT	NOM DE L'OPERATEUR
Peinture	Matériau gris en vrac hétérogène + peintures multiples non séparable	28/12/2017	CATE Laurent
LOCALISATION		RESULTAT	
Mur B		Amiante non détecté

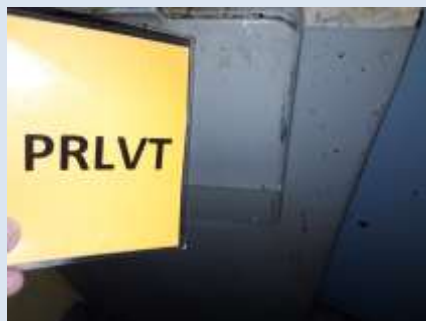
PRELEVEMENT : MEL-30-MEZ-VOP011

NOM DU CLIENT	NUMERO DU DOSSIER	PIECE OU LOCAL	
OPH77	MEL-30-MEZ-VO 28/12/2017	Local ordures ménagères	
ELEMENT	DESCRIPTIF DU LABORATOIRE	DATE DE PRELEVEMENT	NOM DE L'OPERATEUR
Peinture	Peinture en vrac	28/12/2017	CATE Laurent
LOCALISATION		RESULTAT	
Pelles vides-ordures		Amiante non détecté

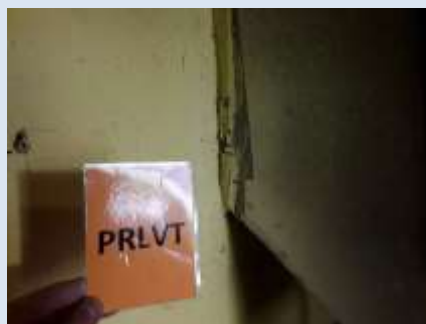
PRELEVEMENT : MEL-30-MEZ-VOP012

NOM DU CLIENT	NUMERO DU DOSSIER	PIECE OU LOCAL	
OPH77	MEL-30-MEZ-VO 28/12/2017	Local ordures ménagères	
ELEMENT	DESCRIPTIF DU LABORATOIRE	DATE DE PRELEVEMENT	NOM DE L'OPERATEUR
Joint	Mousse noire + colle polymère incolore en faible quantité avec poussières non séparable + peinture non séparable	28/12/2017	CATE Laurent
LOCALISATION		RESULTAT	
Pelles vides-ordures		Amiante non détecté

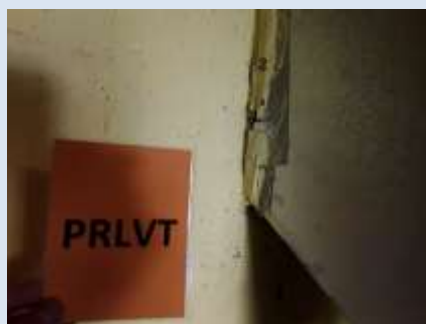
PRELEVEMENT : MEL-30-MEZ-VOP013			
NOM DU CLIENT	NUMERO DU DOSSIER	PIECE OU LOCAL	
OPH77	MEL-30-MEZ-VO 28/12/2017	Locaux vide-ordures	
ELEMENT	DESCRIPTIF DU LABORATOIRE	DATE DE PRELEVEMENT	NOM DE L'OPERATEUR
Joint	Mousse noire + toile fibreuse blanche + peintures multiples non séparable	28/12/2017	CATE Laurent
LOCALISATION		RESULTAT	
Mur B		Amiante non détecté

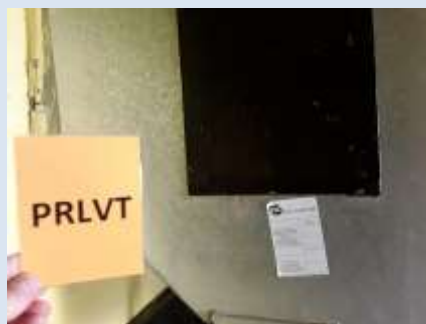
PRELEVEMENT : MEL-30-MEZ-VOP014			
NOM DU CLIENT	NUMERO DU DOSSIER	PIECE OU LOCAL	
OPH77	MEL-30-MEZ-VO 28/12/2017	Locaux vide-ordures	
ELEMENT	DESCRIPTIF DU LABORATOIRE	DATE DE PRELEVEMENT	NOM DE L'OPERATEUR
Revêtement bitumineux	Matériau bitumineux noir	28/12/2017	CATE Laurent
LOCALISATION		RESULTAT	
Pelles vides-ordures		Amiante non détecté
