Rapport de mission de repérage des matériaux et produits contenant de l'amiante avant réalisation de travaux

37 RUE DES MEZEREUX

MELUN

RAPPORT N° :	MEL-37-MEZ-VO	Laboratoire d'Analyses :	ITGA
Repérage réalisé le :	28/12/2017	Adresse laboratoire :	3 RUE ARMAND HERPIN LACROIX - CS 46537 35065 RENNES CEDEX
Accompagnateur :		Numéro d'accréditation :	1-5967
Par :	Alain LEITE LOPES	Organisme d'assurance professionnelle :	ALLIANZ
N° certificat :	C023-SE04-2017	Adresse assurance :	Direction Opérations Entreprises 5C Esplanade Charles de Gaulle 33081 BORDEAUX CEDEX
Date d'obtention :	24/08/2017	N° de contrat d'assurance :	55897385
Organisme certificateur	QUALIT'COMPETENCES 16 rue Willars - 52100 THONVILLE	Date de validité :	31/12/2017

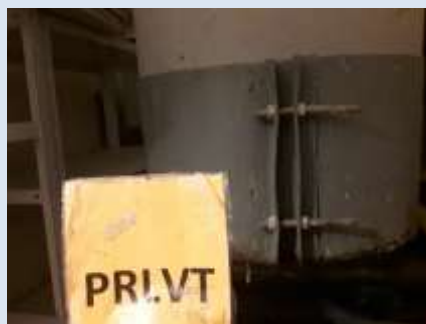
PRELEVEMENT : MEL-37-MEZ-VOP001			
NOM DU CLIENT	NUMERO DU DOSSIER		PIECE OU LOCAL
OPH77	MEL-37-MEZ-VO 28/12/2017		Locaux vide-ordures
ELEMENT	DESCRIPTIF DU LABORATOIRE	DATE DE PRELEVEMENT	NOM DE L'OPERATEUR
Peinture	Matériau gris en vrac + peintures multiples en vrac non séparable	28/12/2017	LEITE LOPES Alain
LOCALISATION		RESULTAT	
Conduits		Amiante non détecté

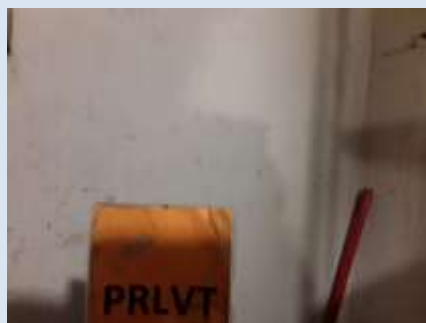
PRELEVEMENT : MEL-37-MEZ-VOP002			
NOM DU CLIENT	NUMERO DU DOSSIER		PIECE OU LOCAL
OPH77	MEL-37-MEZ-VO 28/12/2017		Local poubelles
ELEMENT	DESCRIPTIF DU LABORATOIRE	DATE DE PRELEVEMENT	NOM DE L'OPERATEUR
Béton	Matériau gris + peintures multiples non séparable	28/12/2017	LEITE LOPES Alain
LOCALISATION		RESULTAT	
Mur B		Amiante non détecté

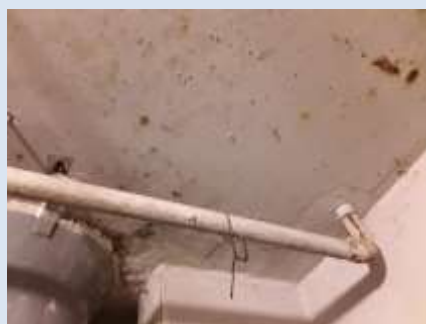
PRELEVEMENT : MEL-37-MEZ-VOP003

NOM DU CLIENT	NUMERO DU DOSSIER	PIECE OU LOCAL	
OPH77	MEL-37-MEZ-VO 28/12/2017	Local poubelles	
ELEMENT	DESCRIPTIF DU LABORATOIRE	DATE DE PRELEVEMENT	NOM DE L'OPERATEUR
Enduit / Peinture béton	Matériau gris en vrac + peinture avec couche en papier non séparable	28/12/2017	LEITE LOPES Alain
LOCALISATION		RESULTAT	
Plafond		Amiante non détecté

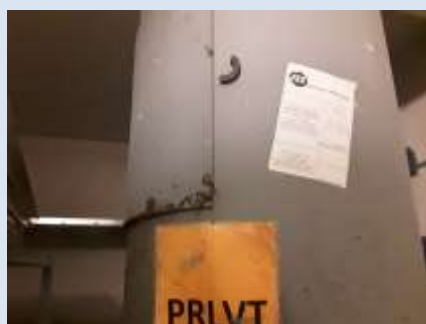
PRELEVEMENT : MEL-37-MEZ-VOP004

NOM DU CLIENT	NUMERO DU DOSSIER	PIECE OU LOCAL	
OPH77	MEL-37-MEZ-VO 28/12/2017	Local poubelles	
ELEMENT	DESCRIPTIF DU LABORATOIRE	DATE DE PRELEVEMENT	NOM DE L'OPERATEUR
Joint d'étanchéité	Matériau fibreux beige avec poussières + matériau marron en vrac non séparable	28/12/2017	LEITE LOPES Alain
LOCALISATION		RESULTAT	
Conduits		Amiante non détecté

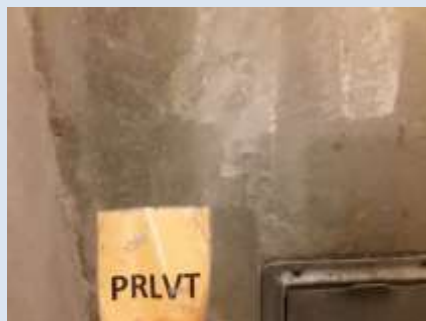
PRELEVEMENT : MEL-37-MEZ-VOP005			
NOM DU CLIENT	NUMERO DU DOSSIER		PIECE OU LOCAL
OPH77	MEL-37-MEZ-VO 28/12/2017		Local poubelles
ELEMENT	DESCRIPTIF DU LABORATOIRE	DATE DE PRELEVEMENT	NOM DE L'OPERATEUR
Béton	Matériau gris en vrac	28/12/2017	LEITE LOPES Alain
LOCALISATION		RESULTAT	
Mur A		Amiante non détecté

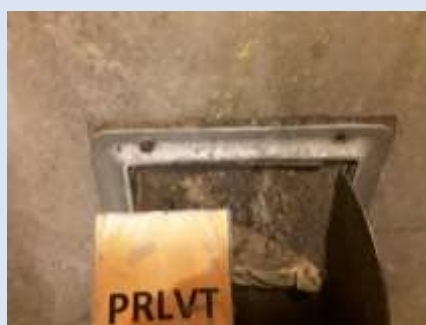
PRELEVEMENT : MEL-37-MEZ-VOP006			
NOM DU CLIENT	NUMERO DU DOSSIER		PIECE OU LOCAL
OPH77	MEL-37-MEZ-VO 28/12/2017		Local poubelles
ELEMENT	DESCRIPTIF DU LABORATOIRE	DATE DE PRELEVEMENT	NOM DE L'OPERATEUR
Joint d'étanchéité	Matériau souple noir + colle polymère jaune avec poussières non séparable	28/12/2017	LEITE LOPES Alain
LOCALISATION		RESULTAT	
Conduits		Amiante non détecté

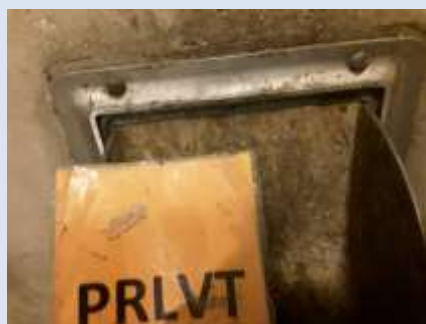
PRELEVEMENT : MEL-37-MEZ-VOP007			
NOM DU CLIENT	NUMERO DU DOSSIER	PIECE OU LOCAL	
OPH77	MEL-37-MEZ-VO 28/12/2017	Gainex vide-ordures	
ELEMENT	DESCRIPTIF DU LABORATOIRE	DATE DE PRELEVEMENT	NOM DE L'OPERATEUR
Joint d'étanchéité	Matériau souple noir + colle polymère jaune avec poussières non séparable	28/12/2017	LEITE LOPES Alain
LOCALISATION		RESULTAT	
Conduits		Amiante non détecté

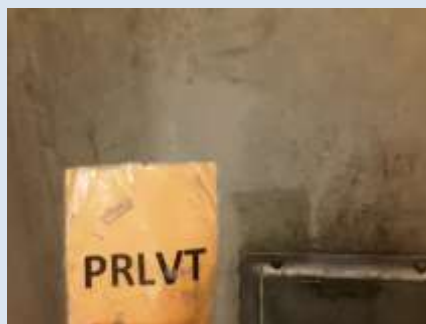
PRELEVEMENT : MEL-37-MEZ-VOP008			
NOM DU CLIENT	NUMERO DU DOSSIER	PIECE OU LOCAL	
OPH77	MEL-37-MEZ-VO 28/12/2017	Local poubelles	
ELEMENT	DESCRIPTIF DU LABORATOIRE	DATE DE PRELEVEMENT	NOM DE L'OPERATEUR
Béton	Matériau compact gris hétérogène	28/12/2017	LEITE LOPES Alain
LOCALISATION		RESULTAT	
Mur A		Amiante non détecté
