Rapport de mission de repérage des matériaux et produits contenant de l'amiante avant réalisation de travaux

39 RUE DES MEZEREUX

MELUN

RAPPORT N° :	MEL-39-MEZ-VO	Laboratoire d'Analyses :	ITGA
Repérage réalisé le :	28/12/2017	Adresse laboratoire :	3 RUE ARMAND HERPIN LACROIX - CS 46537 35065 RENNES CEDEX
Accompagnateur :		Numéro d'accréditation :	1-5967
Par :	Mickaël JULIEN	Organisme d'assurance professionnelle :	ALLIANZ
N° certificat :	CPDI 4129	Adresse assurance :	Direction Opérations Entreprises 5C Esplanade Charles de Gaulle 33081 BORDEAUX CEDEX
Date d'obtention :	01/01/2017	N° de contrat d'assurance :	55832566
Organisme certificateur	I.CERT Parc Edonia - Bâtiment G - Rue de la Terre Victoria - 35760 SAINT-GREGOIRE	Date de validité :	31/12/2018

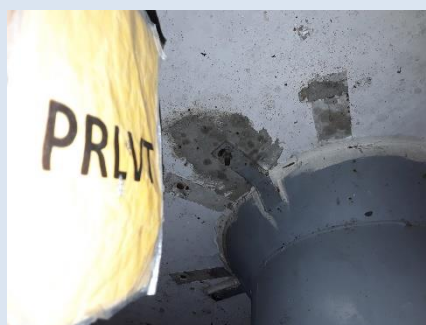
PRELEVEMENT : MEL-39-MEZ-VOP001			
NOM DU CLIENT	NUMERO DU DOSSIER	PIECE OU LOCAL	
OPH77	MEL-39-MEZ-VO 28/12/2017	Locaux vide-ordures	
ELEMENT	DESCRIPTIF DU LABORATOIRE	DATE DE PRELEVEMENT	NOM DE L'OPERATEUR
Joint d'étanchéité	Matériau souple blanc + peinture non séparable	28/12/2017	JULIEN Mickaël
LOCALISATION		RESULTAT	
Pelles vides-ordures		Amiante non détecté

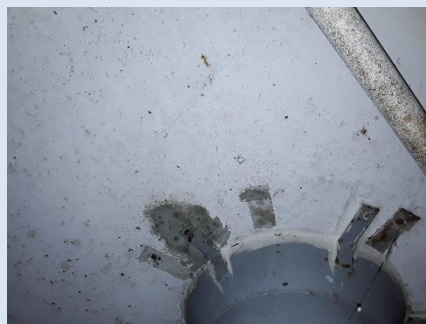
PRELEVEMENT : MEL-39-MEZ-VOP002			
NOM DU CLIENT	NUMERO DU DOSSIER	PIECE OU LOCAL	
OPH77	MEL-39-MEZ-VO 28/12/2017	Locaux vide-ordures	
ELEMENT	DESCRIPTIF DU LABORATOIRE	DATE DE PRELEVEMENT	NOM DE L'OPERATEUR
Enduit béton	Enduit gris en vrac + peinture non séparable	28/12/2017	JULIEN Mickaël
LOCALISATION		RESULTAT	
Plafond		Amiante non détecté

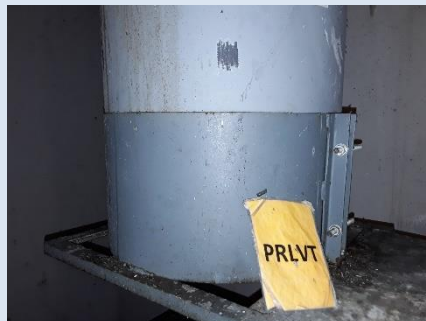
PRELEVEMENT : MEL-39-MEZ-VOP003			
NOM DU CLIENT	NUMERO DU DOSSIER		PIECE OU LOCAL
OPH77	MEL-39-MEZ-VO 28/12/2017		Locaux vide-ordures
ELEMENT	DESCRIPTIF DU LABORATOIRE	DATE DE PRELEVEMENT	NOM DE L'OPERATEUR
Peinture	Peinture en vrac	28/12/2017	JULIEN Mickaël
LOCALISATION		RESULTAT	
Pelles vides-ordures		Amiante non détecté

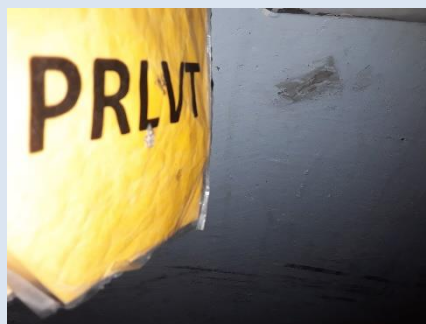
PRELEVEMENT : MEL-39-MEZ-VOP004			
NOM DU CLIENT	NUMERO DU DOSSIER		PIECE OU LOCAL
OPH77	MEL-39-MEZ-VO 28/12/2017		Locaux vide-ordures
ELEMENT	DESCRIPTIF DU LABORATOIRE	DATE DE PRELEVEMENT	NOM DE L'OPERATEUR
Enduit ciment	Enduit gris en faible quantité en vrac non séparable + peintures multiples	28/12/2017	JULIEN Mickaël
LOCALISATION		RESULTAT	
Mur A		Amiante non détecté

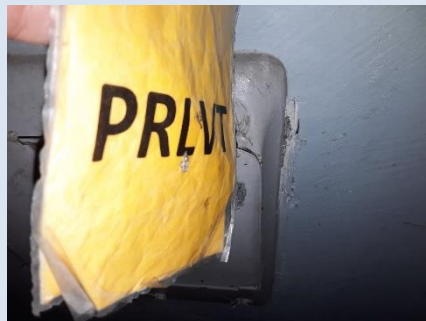
PRELEVEMENT : MEL-39-MEZ-VOP005			
NOM DU CLIENT	NUMERO DU DOSSIER		PIECE OU LOCAL
OPH77	MEL-39-MEZ-VO 28/12/2017		Locaux vide-ordures
ELEMENT	DESCRIPTIF DU LABORATOIRE	DATE DE PRELEVEMENT	NOM DE L'OPERATEUR
Joint d'assemblage	Matériau souple blanc + peinture non séparable	28/12/2017	JULIEN Mickaël
LOCALISATION		RESULTAT	
Pelles vides-ordures		Amiante non détecté

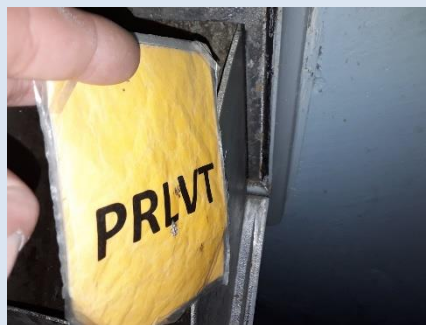
PRELEVEMENT : MEL-39-MEZ-VOP007			
NOM DU CLIENT	NUMERO DU DOSSIER	PIECE OU LOCAL	
OPH77	MEL-39-MEZ-VO 28/12/2017	Locaux vide-ordures	
ELEMENT	DESCRIPTIF DU LABORATOIRE	DATE DE PRELEVEMENT	NOM DE L'OPERATEUR
Joint	Mousse noire avec poussières + peinture non séparable	28/12/2017	JULIEN Mickaël
LOCALISATION		RESULTAT	
Pelles vides-ordures		Amiante non détecté

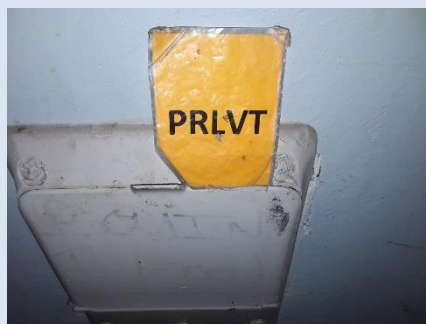
PRELEVEMENT : MEL-39-MEZ-VOP008			
NOM DU CLIENT	NUMERO DU DOSSIER	PIECE OU LOCAL	
OPH77	MEL-39-MEZ-VO 28/12/2017	Locaux vide-ordures	
ELEMENT	DESCRIPTIF DU LABORATOIRE	DATE DE PRELEVEMENT	NOM DE L'OPERATEUR
Peinture	Peinture en vrac	28/12/2017	JULIEN Mickaël
LOCALISATION		RESULTAT	
Pelles vides-ordures		Amiante non détecté

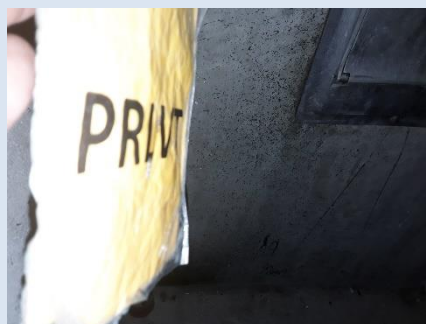
PRELEVEMENT : MEL-39-MEZ-VOP009			
NOM DU CLIENT	NUMERO DU DOSSIER	PIECE OU LOCAL	
OPH77	MEL-39-MEZ-VO 28/12/2017	Locaux vide-ordures	
ELEMENT	DESCRIPTIF DU LABORATOIRE	DATE DE PRELEVEMENT	NOM DE L'OPERATEUR
Enduit ciment	Enduit gris en faible quantité en vrac non séparable + peinture en faible quantité non séparable	28/12/2017	JULIEN Mickaël
LOCALISATION		RESULTAT	
Mur A		Amiante non détecté

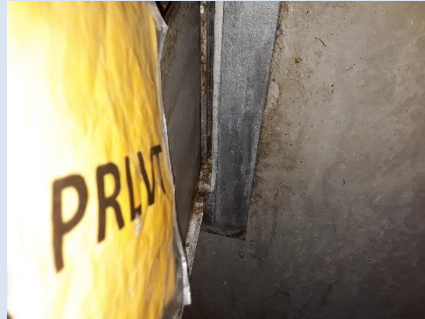
PRELEVEMENT : MEL-39-MEZ-VOP011			
NOM DU CLIENT	NUMERO DU DOSSIER	PIECE OU LOCAL	
OPH77	MEL-39-MEZ-VO 28/12/2017	Locaux vide-ordures	
ELEMENT	DESCRIPTIF DU LABORATOIRE	DATE DE PRELEVEMENT	NOM DE L'OPERATEUR
Joint	Mousse noire avec poussières	28/12/2017	JULIEN Mickaël
LOCALISATION		RESULTAT	
Pelles vides-ordures		Amiante non détecté	
EMPLACEMENT
