Rapport de mission de repérage des matériaux et produits contenant de l'amiante avant réalisation de travaux dans un immeuble bâti

Norme NF X 46-020 : 2017

Bien concerné Bâtiment 24 -24 RUE DES MEZEREUX 77000 MELUN		Propriétaire HABITAT 77-OPH DE SEINE ET MARNE 10 AVENUE CHARLES PEGUY 77000 MELUN			
Désignation du bâtiment Nature : COLLECTIF Réf. Cadastre : NC		Donneur d'Ordre HABITAT 77-OPH DE SEINE ET MARNE 10 AVENUE CHARLES PEGUY 77000 MELUN			
Date du rapport : 19/01/2021 Date de visite : 08/01/2021 Fait à : MAGNY LE HONGRE Référence du dossier : 2020 4614_PROGRAMME 67_MEZEREUX-LAVOISIER Référence du rapport : 75420 1/1		Laboratoire d'Analyses : ITGA Adresse laboratoire : 3 RUE ARMAND HERPIN LACROIX - CS 46537 35065 RENNES CEDEX Numéro d'accréditation : 1-5967 Contrat d'assurance : AXA France 313 Terrasses de l'Arche 92727 NANTERRE CEDEX AXA France Contrat n°10158549604 Échéance au 31/12/2019			
Auteur(s) du rapport :					
Nom	Prénom	Organisme de certification	Numéro de certification	Date de certification	Fonction
HANNOU	Mohamed	SOCOTEC	n° DTI/2006-013	06/07/2020	Opérateur de repérage

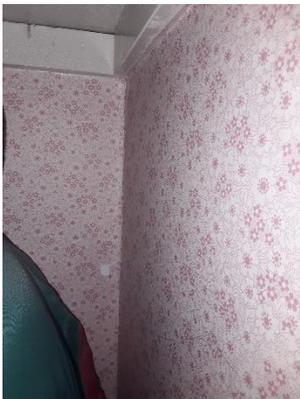
Bien : BATIMENT 24
Identification : P045
Pièce et étage : Placard 3 R+4
Localisation : Mur B
Parties d'ouvrages ou de composants : Murs et cloisons maçonnés (Enduit / Peinture plaque de plâtre)
Descriptif Laboratoire : Peinture non séparable + matériau plâtreux blanc avec couche cartonnée et poussières
Résultat (justification) : Amiante détecté (RESULTAT ANALYSE)

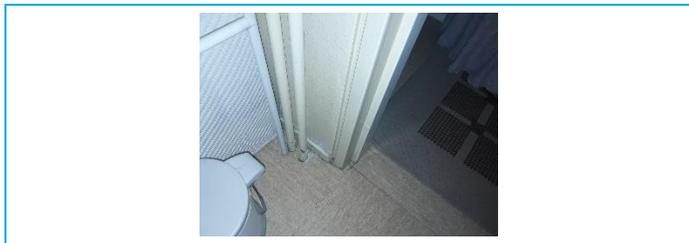
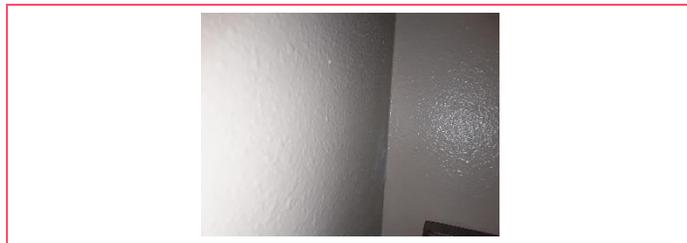
Bien : BATIMENT 24
Identification : P048
Pièce et étage : Cuisine 5 R+4
Localisation : Mur E
Parties d'ouvrages ou de composants : Cloisons sèches (assemblées, préfabriquées) (Enduit / Peinture plaque de plâtre)
Descriptif Laboratoire : Peinture non séparable + matériau plâtreux blanc avec couche cartonnée et poussières
Résultat (justification) : Amiante détecté (RESULTAT ANALYSE)

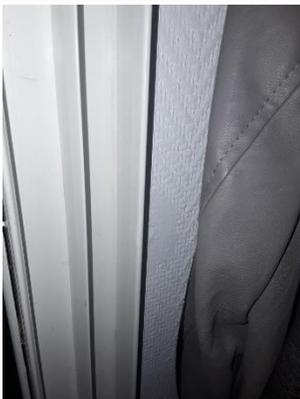
Bien : BATIMENT 24
Identification : P051
Pièce et étage : Entrée 6 R+1
Localisation : Mur F
Parties d'ouvrages ou de composants : Cloisons sèches (assemblées, préfabriquées) (Enduit / Peinture plaque de plâtre)
Descriptif Laboratoire : Peinture non séparable + matériau plâtreux blanc avec couche cartonnée et poussières
Résultat (justification) : Amiante détecté (RESULTAT ANALYSE)

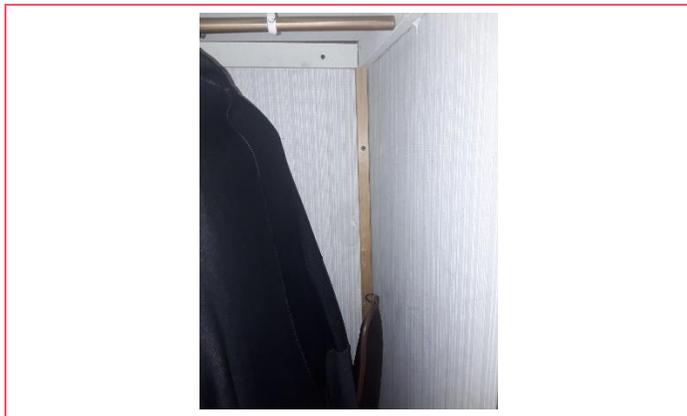
Bien : BATIMENT 24
Identification : P070
Pièce et étage : chambre 3 R+6
Localisation : Plafond
Parties d'ouvrages ou de composants : Plafonds (Enduits à base de plâtre projetés, lissés ou talochés)
Descriptif Laboratoire : Peinture en vrac non séparable + matériau plâtreux beige
Résultat (justification) : Amiante non détectée (RESULTAT ANALYSE)

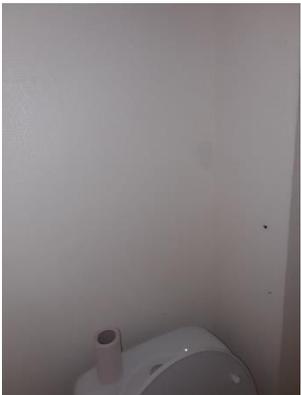
Bien : BATIMENT 24
Identification : P090
Pièce et étage : Salle de bain wc 6 RC
Localisation : Mur A
Parties d'ouvrages ou de composants : Cloisons sèches (assemblées, préfabriquées) (Enduit / Peinture plaque de plâtre)
Descriptif Laboratoire : Peinture non séparable + matériau plâtreux beige non séparable + matériau plâtreux blanc avec couche cartonnée
Résultat (justification) : Amiante non détectée (RESULTAT ANALYSE)

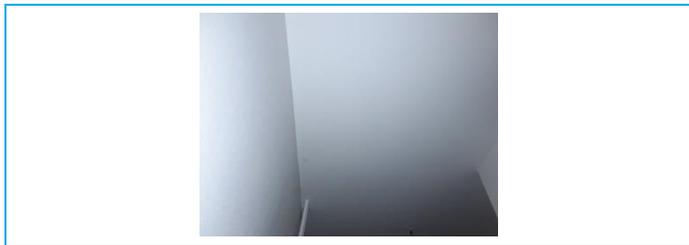
Bien : BATIMENT 24
Identification : P092
Pièce et étage : Chambre 3 R+3
Localisation : Mur F
Parties d'ouvrages ou de composants : Murs et cloisons maçonnés (Enduit béton)
Descriptif Laboratoire : Peintures multiples non séparable + enduit plâtreux beige en vrac avec couche en papier
Résultat (justification) : Amiante non détectée (RESULTAT ANALYSE)

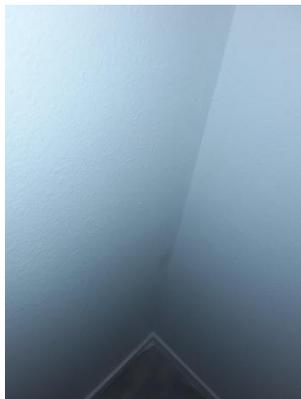
Bien : BATIMENT 24
Identification : P096
Pièce et étage : Salle de bains 2 R+3
Localisation : Mur B
Parties d'ouvrages ou de composants : Cloisons sèches (assemblées, préfabriquées) (Enduit / Peinture plaque de plâtre)
Descriptif Laboratoire : Peinture non séparable + matériau plâtreux blanc avec couche cartonnée + matériau plâtreux beige non séparable
Résultat (justification) : Amiante détecté (RESULTAT ANALYSE)

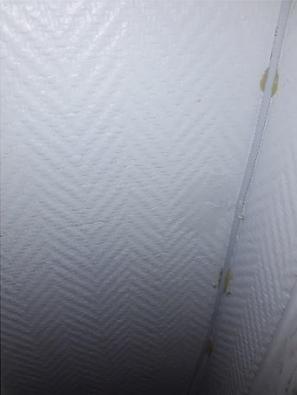
Bien : BATIMENT 24
Identification : P099
Pièce et étage : placard 1 R+2
Localisation : Mur D
Parties d'ouvrages ou de composants : Cloisons sèches (assemblées, préfabriquées) (Enduit / Peinture plaque de plâtre)
Descriptif Laboratoire : Peintures multiples avec couche en toile + matériau plâtreux blanc avec couche cartonnée et poussières non séparable
Résultat (justification) : Amiante détecté (RESULTAT ANALYSE)

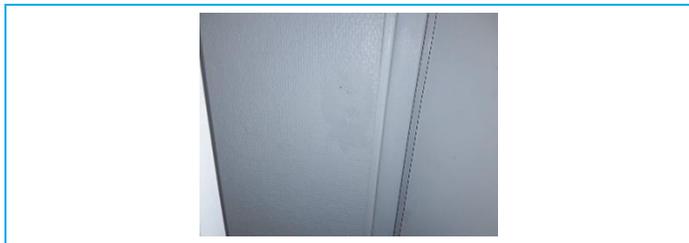
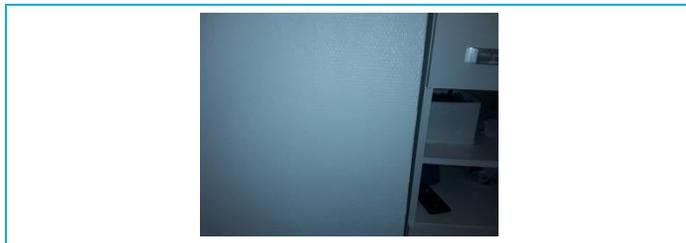
Bien : BATIMENT 24
Identification : P102
Pièce et étage : Salle de bains 3 R+2
Localisation : Mur D
Parties d'ouvrages ou de composants : Cloisons sèches (assemblées, préfabriquées) (Enduit / Peinture plaque de plâtre)
Descriptif Laboratoire : Peintures multiples avec couche en toile + matériau plâtreux blanc avec couche cartonnée non séparable
Résultat (justification) : Amiante non détectée (RESULTAT ANALYSE)

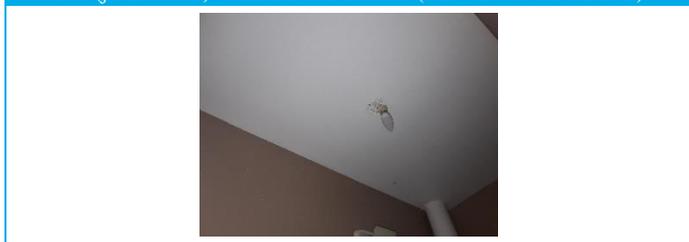
Bien : BATIMENT 24
Identification : P103
Pièce et étage : WC 3 R+2
Localisation : Plafond
Parties d'ouvrages ou de composants : Plafonds (Enduits à base de plâtre projetés, lissés ou talochés)
Descriptif Laboratoire : Peinture en vrac non séparable + matériau plâtreux beige
Résultat (justification) : Amiante non détectée (RESULTAT ANALYSE)

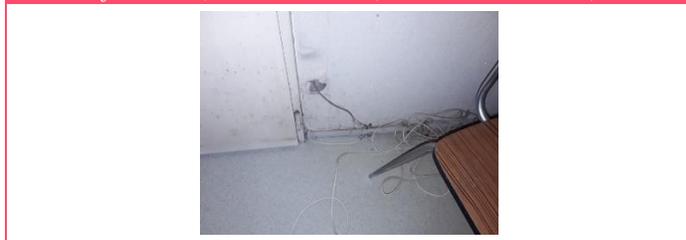
Bien : BATIMENT 24
Identification : P104
Pièce et étage : Chambre 2 R+1
Localisation : Mur E
Parties d'ouvrages ou de composants : Murs et cloisons maçonnés (Enduit béton)
Descriptif Laboratoire : Enduit plâtreux beige en vrac avec couche en papier
Résultat (justification) : Amiante détecté (RESULTAT ANALYSE)

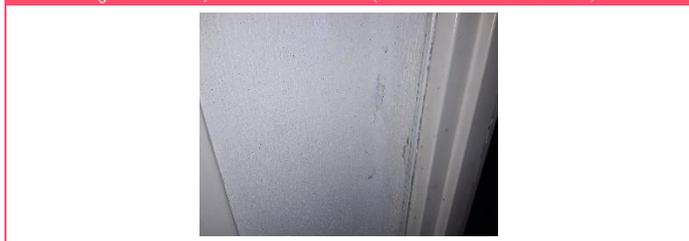
Bien : BATIMENT 24
Identification : P105
Pièce et étage : Placard 3 R+3
Localisation : Mur C
Parties d'ouvrages ou de composants : Cloisons sèches (assemblées, préfabriquées) (Enduit / Peinture plaque de plâtre)
Descriptif Laboratoire : Peinture non séparable + matériau plâtreux blanc avec couche cartonnée + matériau plâtreux beige avec couche en papier non séparable
Résultat (justification) : Amiante détecté (RESULTAT ANALYSE)

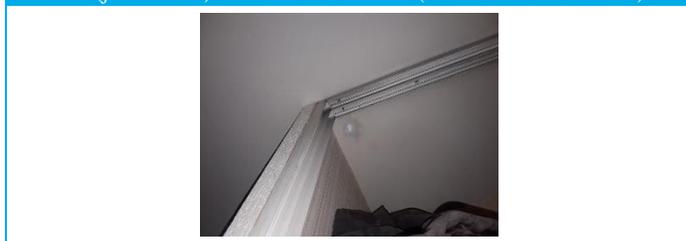
Bien : BATIMENT 24
Identification : P106
Pièce et étage : Entrée 3 R+3
Localisation : Plafond
Parties d'ouvrages ou de composants : Plafonds (Enduits à base de plâtre projetés, lissés ou talochés)
Descriptif Laboratoire : Matériau beige et gris en vrac
Résultat (justification) : Amiante non détectée (RESULTAT ANALYSE)

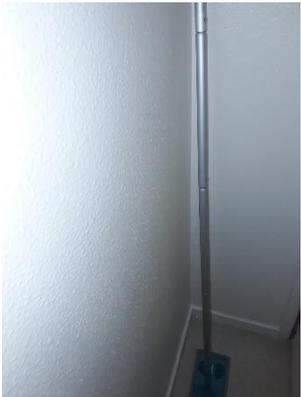
Bien : BATIMENT 24
Identification : P114
Pièce et étage : Cuisine 4 R+1
Localisation : Mur C
Parties d'ouvrages ou de composants : Cloisons sèches (assemblées, préfabriquées) (Enduit / Peinture plaque de plâtre)
Descriptif Laboratoire : Peinture non séparable + matériau plâtreux blanc avec couche cartonnée et poussières + matériau plâtreux beige non séparable
Résultat (justification) : Amiante détecté (RESULTAT ANALYSE)

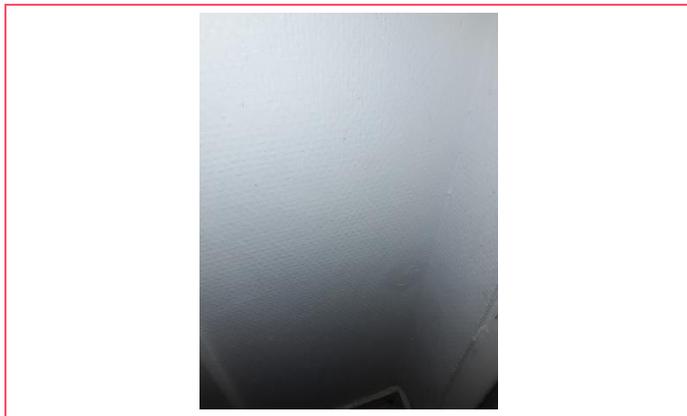
Bien : BATIMENT 24
Identification : P118
Pièce et étage : chambre 2 R+5
Localisation : Plafond
Parties d'ouvrages ou de composants : Plafonds (Enduits à base de plâtre projetés, lissés ou talochés)
Descriptif Laboratoire : Peinture non séparable + matériau plâtreux blanc + matériau beige non séparable
Résultat (justification) : Amiante non détectée (RESULTAT ANALYSE)

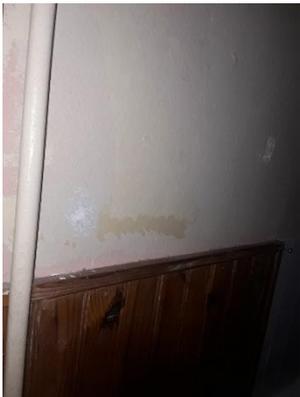
Bien : BATIMENT 24
Identification : P140
Pièce et étage : Salle de bains 3 RC
Localisation : Mur A
Parties d'ouvrages ou de composants : Murs et cloisons maçonnés (Enduit béton)
Descriptif Laboratoire : Peintures multiples en vrac non séparable + matériau plâtreux blanc en vrac
Résultat (justification) : Amiante non détectée (RESULTAT ANALYSE)

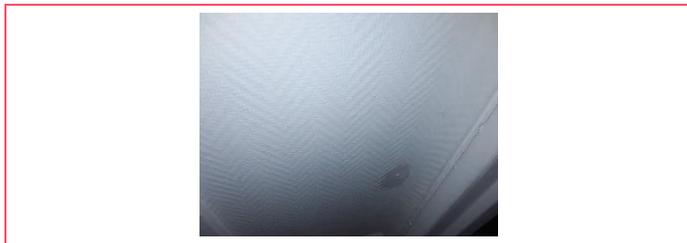
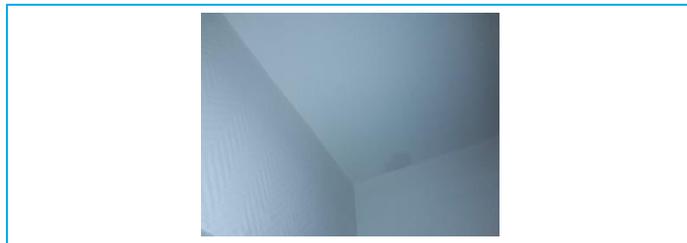
Bien : BATIMENT 24
Identification : P145
Pièce et étage : Entrée 3 R-1
Localisation : Plafond
Parties d'ouvrages ou de composants : Plafonds (Enduits à base de plâtre projetés, lissés ou talochés)
Descriptif Laboratoire : Peintures multiples en vrac non séparable + matériau plâtreux beige
Résultat (justification) : Amiante non détectée (RESULTAT ANALYSE)

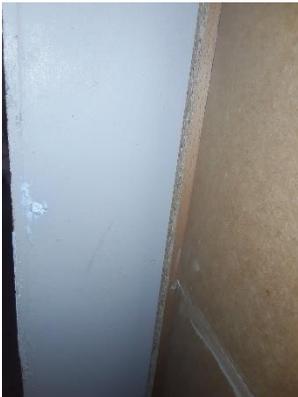
Bien : BATIMENT 24
Identification : P163
Pièce et étage : chambre 1 R+5
Localisation : Plafond
Parties d'ouvrages ou de composants : Plafonds (Enduits à base de plâtre projetés, lissés ou talochés)
Descriptif Laboratoire : Peintures multiples en vrac non séparable + enduit beige en vrac avec poussières
Résultat (justification) : Amiante non détectée (RESULTAT ANALYSE)

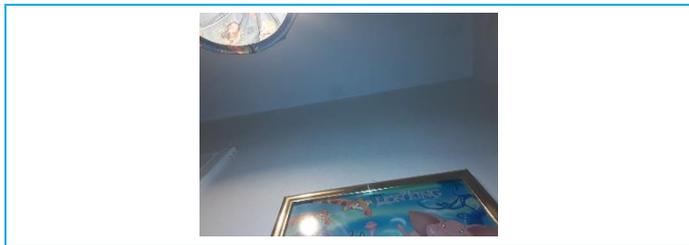
Bien : BATIMENT 24
Identification : P167
Pièce et étage : Entrée 2 R+4
Localisation : Mur D
Parties d'ouvrages ou de composants : Murs et cloisons maçonnés (Enduit / Peinture béton)
Descriptif Laboratoire : Peintures multiples avec couche en toile non séparable + enduit plâtreux blanc en vrac avec poussières
Résultat (justification) : Amiante non détectée (RESULTAT ANALYSE)
