Rapport de mission de repérage des matériaux et produits contenant de l'amiante avant réalisation de travaux

30 RUE DES MEZEREUX

77000 MELUN

RAPPORT N° :	67LAL0001	Laboratoire d'Analyses :	ITGA
Repérage réalisé le :	14/03/2018	Adresse laboratoire :	3 RUE ARMAND HERPIN LACROIX - CS 46537 35065 RENNES CEDEX
Accompagnateur :		Numéro d'accréditation :	1-5967
Par :	Gaetan BEDEL	Organisme d'assurance professionnelle :	AXA France
N° certificat :	CPDI3869	Adresse assurance :	313 Terrasses de l'Arche 92727 NANTERRE CEDEX
Date d'obtention :	22/04/2016	N° de contrat d'assurance :	10063271004
Organisme certificateur	I.CERT PARC EDONIA - BAT G - RUE DE LA TERRE VICTORIA - 35760 SAINT GREGOIRE	Date de validité :	31/12/2018

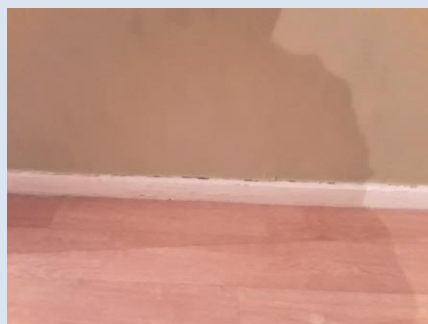
PRELEVEMENT : 67LAL0001P001			
NOM DU CLIENT	NUMERO DU DOSSIER		PIECE OU LOCAL
OPH77	67LAL0001 14/03/2018		Chambre 1
ELEMENT	DESCRIPTIF DU LABORATOIRE	DATE DE PRELEVEMENT	NOM DE L'OPERATEUR
Enduit / Peinture béton	Enduit plâtreux blanc en vrac non séparable + carton non séparable + peinture non séparable	14/03/2018	BEDEL Gaetan
LOCALISATION		RESULTAT	
Mur A		Amiante non détecté

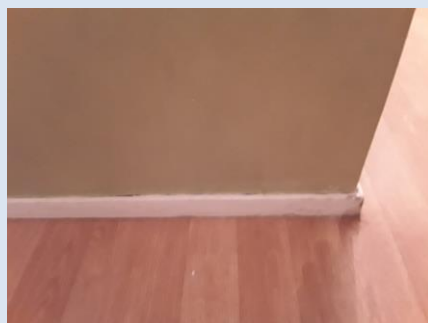
PRELEVEMENT : 67LAL0001P002			
NOM DU CLIENT	NUMERO DU DOSSIER		PIECE OU LOCAL
OPH77	67LAL0001 14/03/2018		Chambre 1
ELEMENT	DESCRIPTIF DU LABORATOIRE	DATE DE PRELEVEMENT	NOM DE L'OPERATEUR
Enduit / Peinture plaque de plâtre	Enduit plâtreux blanc en vrac non séparable + carton non séparable + peinture non séparable	14/03/2018	BEDEL Gaetan
LOCALISATION		RESULTAT	
Mur D		Amiante non détecté

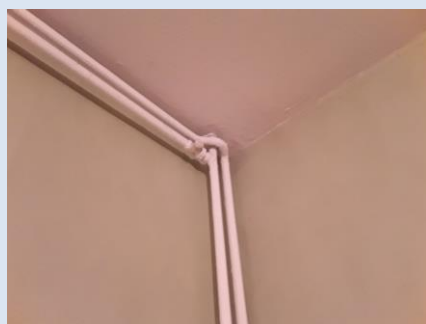
PRELEVEMENT : 67LAL0001P003

NOM DU CLIENT	NUMERO DU DOSSIER	PIECE OU LOCAL	
OPH77	67LAL0001 14/03/2018	Chambre 1	
ELEMENT	DESCRIPTIF DU LABORATOIRE	DATE DE PRELEVEMENT	NOM DE L'OPERATEUR
Enduit / Peinture béton	Enduit gris en vrac non séparable + peinture non séparable	14/03/2018	BEDEL Gaetan
LOCALISATION		RESULTAT	
Plafond		Amiante non détecté

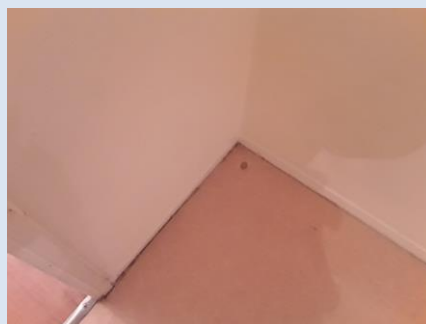
PRELEVEMENT : 67LAL0001P004

NOM DU CLIENT	NUMERO DU DOSSIER	PIECE OU LOCAL	
OPH77	67LAL0001 14/03/2018	Cuisine	
ELEMENT	DESCRIPTIF DU LABORATOIRE	DATE DE PRELEVEMENT	NOM DE L'OPERATEUR
Revêtement souple	Revêtement souple jaune + colle polymère jaune non séparable + ragréage gris	14/03/2018	BEDEL Gaetan
LOCALISATION		RESULTAT	
Sols		Amiante non détecté
