## Rapport de mission de repérage des matériaux et produits contenant de l'amiante avant réalisation de travaux

11 AVENUE DES TILLEULS

LGT 4

77380 COMBS LA VILLE

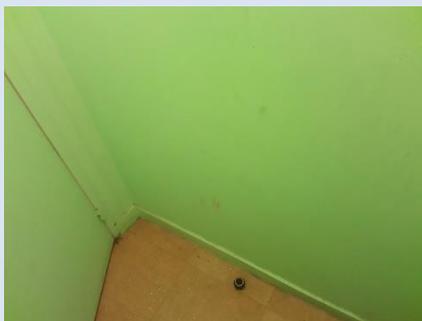
PRELEVEMENT : 68LAA0104P001			
NOM DU CLIENT	NUMERO DU DOSSIER		PIECE OU LOCAL
OPH77	68LAA0104 31/10/2017		WC
ELEMENT	DESCRIPTIF DU LABORATOIRE	DATE DE PRELEVEMENT	NOM DE L'OPERATEUR
Enduit / Peinture béton	Enduit plâtreux blanc en vrac non séparable + peintures multiples non séparable	31/10/2017	BEDEL Gaëtan
LOCALISATION		RESULTAT	
Mur A		Amiante non détecté

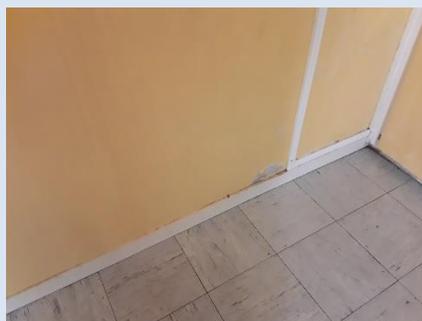
PRELEVEMENT : 68LAA0104P002			
NOM DU CLIENT	NUMERO DU DOSSIER	PIECE OU LOCAL	
OPH77	68LAA0104 31/10/2017	Cuisine	
ELEMENT	DESCRIPTIF DU LABORATOIRE	DATE DE PRELEVEMENT	NOM DE L'OPERATEUR
Enduit / Peinture	Matériau gris en faible quantité en vrac non séparable + enduit plâtreux blanc en vrac non séparable + peinture non séparable	31/10/2017	BEDEL Gaëtan
LOCALISATION		RESULTAT	
Mur D		Amiante non détecté

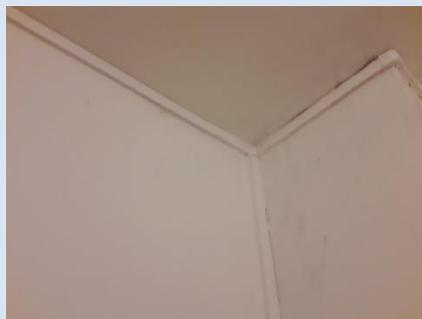
PRELEVEMENT : 68LAA0104P003			
NOM DU CLIENT	NUMERO DU DOSSIER	PIECE OU LOCAL	
OPH77	68LAA0104 31/10/2017	Salle de bains	
ELEMENT	DESCRIPTIF DU LABORATOIRE	DATE DE PRELEVEMENT	NOM DE L'OPERATEUR
Enduit / Peinture béton	Enduit plâtreux blanc en vrac non séparable + peinture non séparable	31/10/2017	BEDEL Gaëtan
LOCALISATION		RESULTAT	
Plafonds		Amiante non détecté

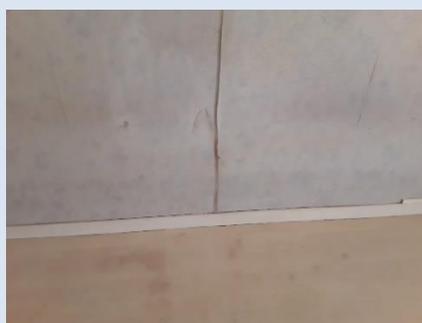
PRELEVEMENT : 68LAA0104P004			
NOM DU CLIENT	NUMERO DU DOSSIER		PIECE OU LOCAL
OPH77	68LAA0104 31/10/2017		Chambre
ELEMENT	DESCRIPTIF DU LABORATOIRE	DATE DE PRELEVEMENT	NOM DE L'OPERATEUR
Enduit / Peinture béton	Enduit plâtreux blanc en vrac + carton non séparable	31/10/2017	BEDEL Gaëtan
LOCALISATION		RESULTAT	
Mur B		Amiante détecté (Chrysotile)

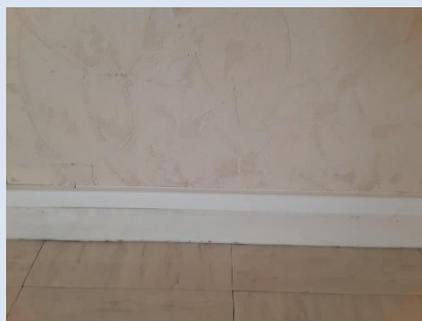
PRELEVEMENT : 68LAA0104P005			
NOM DU CLIENT	NUMERO DU DOSSIER		PIECE OU LOCAL
OPH77	68LAA0104 31/10/2017		Séjour
ELEMENT	DESCRIPTIF DU LABORATOIRE	DATE DE PRELEVEMENT	NOM DE L'OPERATEUR
Enduit / Peinture	Enduit plâtreux blanc en vrac + carton non séparable + peinture non séparable	31/10/2017	BEDEL Gaëtan
LOCALISATION		RESULTAT	
Mur C		Amiante détecté (Chrysotile)

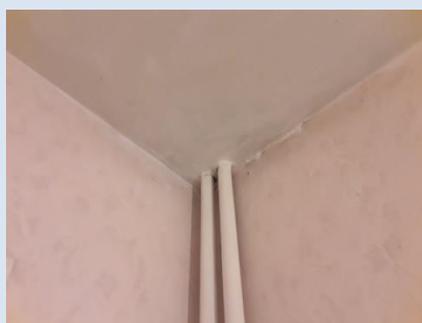
PRELEVEMENT : 68LAA0104P006			
NOM DU CLIENT	NUMERO DU DOSSIER	PIECE OU LOCAL	
OPH77	68LAA0104 31/10/2017	Entrée	
ELEMENT	DESCRIPTIF DU LABORATOIRE	DATE DE PRELEVEMENT	NOM DE L'OPERATEUR
Enduit / Peinture béton	Enduit gris en faible quantité en vrac + peinture en faible quantité non séparable	31/10/2017	BEDEL Gaëtan
LOCALISATION		RESULTAT	
Plafonds		Amiante non détecté

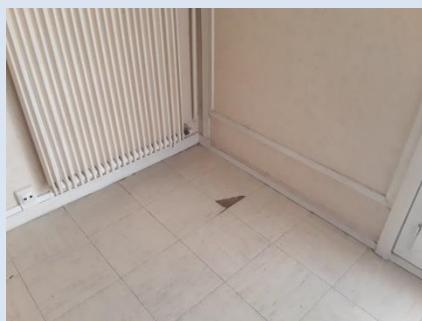
PRELEVEMENT : 68LAA0104P007			
NOM DU CLIENT	NUMERO DU DOSSIER	PIECE OU LOCAL	
OPH77	68LAA0104 31/10/2017	Séjour	
ELEMENT	DESCRIPTIF DU LABORATOIRE	DATE DE PRELEVEMENT	NOM DE L'OPERATEUR
Dalle de sol	Revêtement bicouche souple beige et rouge + colle polymère jaune non séparable + ragréage gris non séparable	31/10/2017	BEDEL Gaëtan
LOCALISATION		RESULTAT	
Sols		Amiante non détecté

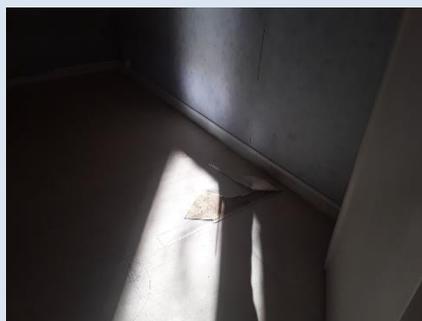
**PRELEVEMENT : 68LAA0104P008**

NOM DU CLIENT	NUMERO DU DOSSIER	PIECE OU LOCAL	
OPH77	68LAA0104 31/10/2017	Chambre	
ELEMENT	DESCRIPTIF DU LABORATOIRE	DATE DE PRELEVEMENT	NOM DE L'OPERATEUR
Revêtement souple	Revêtement souple blanc + colle polymère jaune non séparable + ragréage gris en faible quantité en vrac	31/10/2017	BEDEL Gaëtan
LOCALISATION		RESULTAT	
Sol		Amiante non détecté

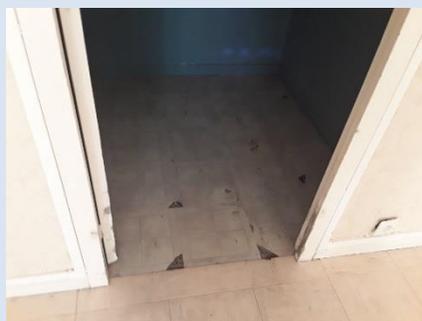
**PRELEVEMENT : 68LAA0104P009**

NOM DU CLIENT	NUMERO DU DOSSIER	PIECE OU LOCAL	
OPH77	68LAA0104 31/10/2017	Cellier 1	
ELEMENT	DESCRIPTIF DU LABORATOIRE	DATE DE PRELEVEMENT	NOM DE L'OPERATEUR
Dalle de sol	Revêtement cassant gris + colle polymère incolore + ragréage gris en faible quantité non séparable	31/10/2017	BEDEL Gaëtan
LOCALISATION		RESULTAT	
Sol		Amiante non détecté

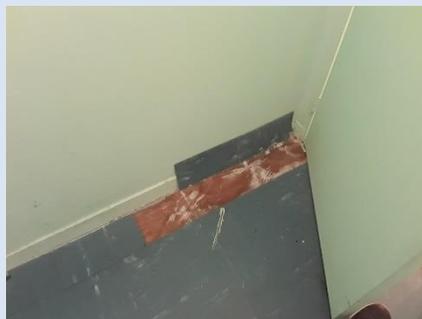
PRELEVEMENT : 68LAA0104P010

PIECE	ETAGE	ELEMENTS	DESCRIPTIF LABORATOIRE	Echantillon	REPERAGE	ETAT	RESULTAT
Cellier 2		Dalle de sol	Dalle dure cassante bleue	68LAA0104P010	Sol	DEGRADATION PARTIELLE	Fr1:Amiante détecté (Chrysotile)

NOM DU CLIENT	NUMERO DU DOSSIER	PIECE OU LOCAL	
OPH77	68LAA0104 31/10/2017	Cellier 2	
ELEMENT	DESCRIPTIF DU LABORATOIRE	DATE DE PRELEVEMENT	NOM DE L'OPERATEUR
Dalle de sol	Dalle dure cassante bleue	31/10/2017	BEDEL Gaëtan
LOCALISATION		RESULTAT	
Sol		Fr1:Amiante détecté (Chrysotile)

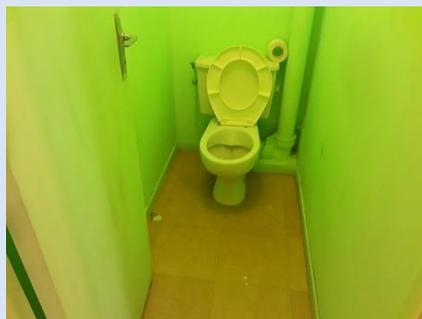
PRELEVEMENT : 68LAA0104P011

NOM DU CLIENT	NUMERO DU DOSSIER	PIECE OU LOCAL	
OPH77	68LAA0104 31/10/2017	WC	
ELEMENT	DESCRIPTIF DU LABORATOIRE	DATE DE PRELEVEMENT	NOM DE L'OPERATEUR
Dalle de sol	Revêtement souple beige + colle polymère jaune non séparable + ragréage gris	31/10/2017	BEDEL Gaëtan
LOCALISATION		RESULTAT	
Sol		Amiante non détecté

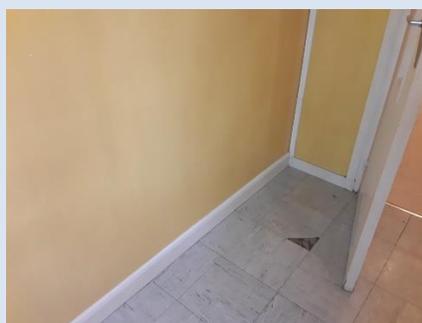
PRELEVEMENT : 68LAA0104P012			
NOM DU CLIENT	NUMERO DU DOSSIER	PIECE OU LOCAL	
OPH77	68LAA0104 31/10/2017	Cuisine	
ELEMENT	DESCRIPTIF DU LABORATOIRE	DATE DE PRELEVEMENT	NOM DE L'OPERATEUR
Dalle de sol	Revêtement bicouche souple beige et rouge + colle polymère jaune en faible quantité non séparable + ragréage gris en faible quantité non séparable + peinture en faible quantité non séparable	31/10/2017	BEDEL Gaëtan
LOCALISATION		RESULTAT	
Sol		Amiante non détecté
