Repérage Amiante Avant Travaux

Numéro de dossier : M6858122
Date d'intervention : 15/12/2021

68LAA0103
11 Avenue des Tilleuls
77380 Combs-la-Ville

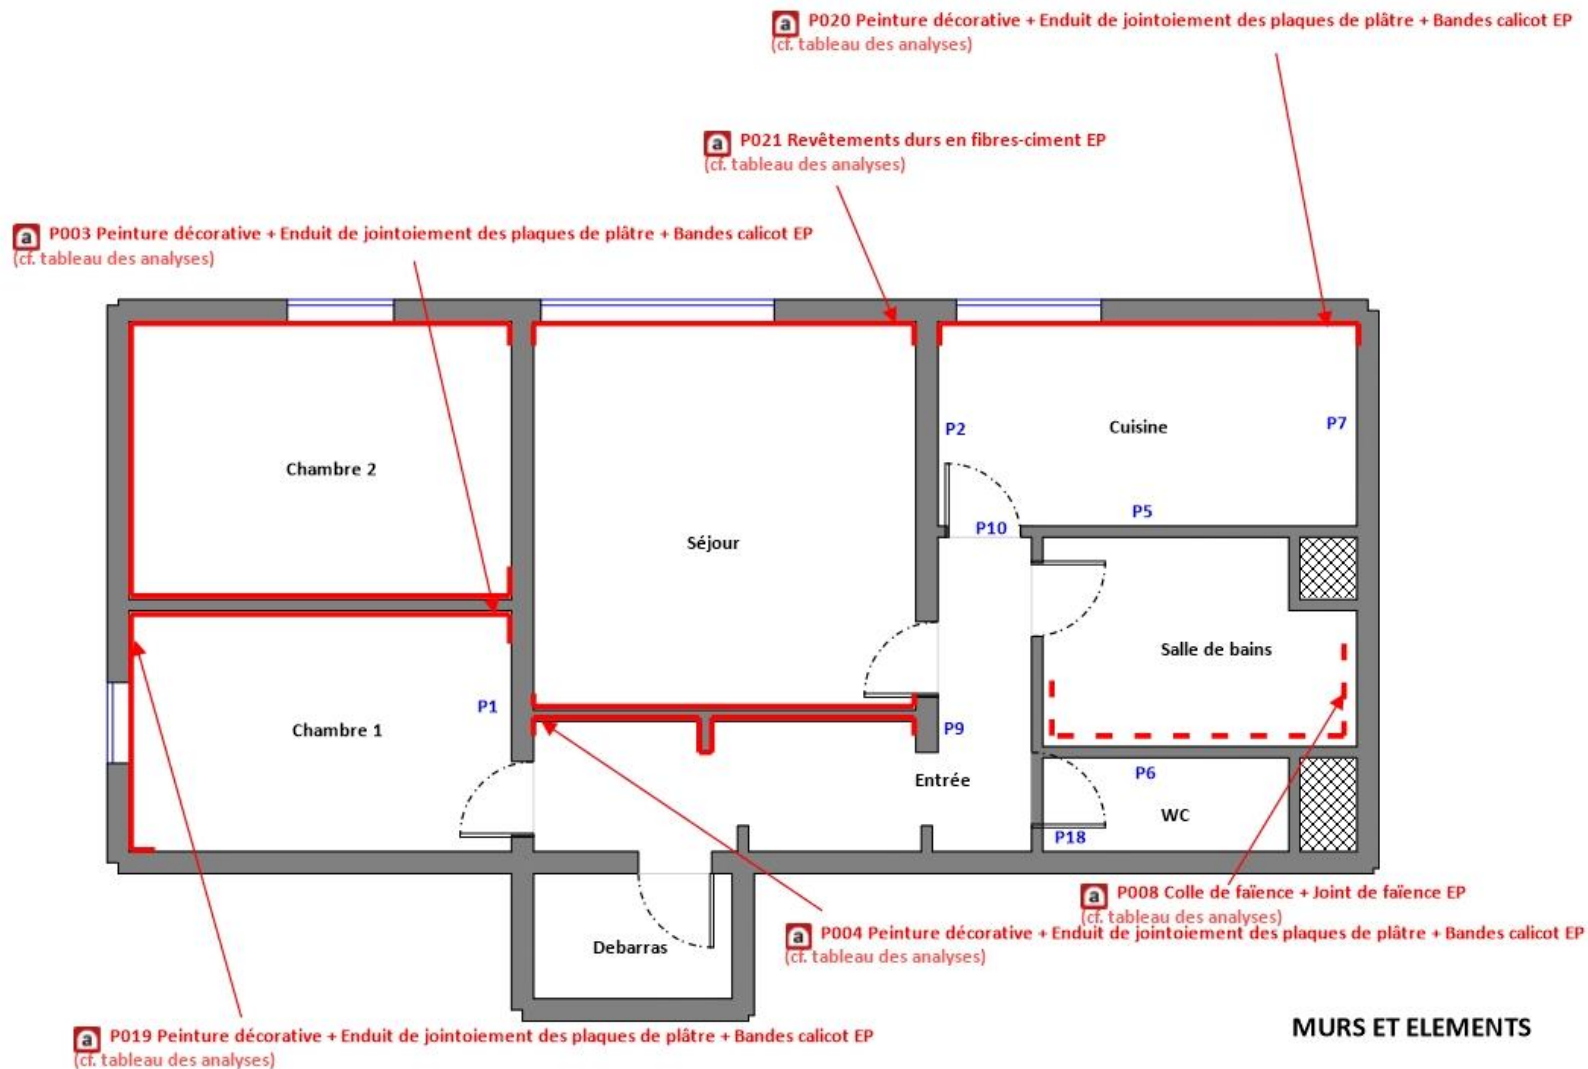
ZPSO	Niveau	Localisation	Zone	Description du prélèvement réalisé	Surface indicative
ZPSO002	1er étage Porte 3	Entrée; Chambre 1; Séjour; Chambre 2	Cloisons avec liaisons sur murs et plafonds	<p><u>Analyse : P003</u> - Phase 2 Matériau de type peinture (blanc) ; matériau souple fibreux de type papier, carton (beige) ; matériau semi-dur de type enduit (beige) ; matériau souple fibreux de type papier, carton (marron) ; matériau semi-dur de type plâtre (blanc) (Présence d'amiante)</p> <p><u>Analyse : P004</u> - Phase 2 Matériau de type peinture (bleu) ; matériau semi-dur de type enduit (beige) ; matériau souple fibreux de type papier, carton (beige) ; matériau semi-dur (blanc) ; matériau souple fibreux de type papier, carton (marron) ; matériau semi-dur de type plâtre (blanc) (Présence d'amiante)</p>	41m ²
ZPSO005	1er étage Porte 3	Salle de bains	Mur A; Mur E; Mur F	<p><u>Analyse : P008</u> - Matériau dur de type carrelage, faïence (blanc) ; matériau dur de type ciment-colle (blanc) ; matériau dur de type mortier, béton, chape (gris) (Présence d'amiante)</p>	6m ²

ZPSO010	1er étage Porte 3	Debarras	Sol	<p><u>Analyse : P016</u> - Phase 1 Matériau semi-dur de type dalle de sol (bleu) (Présence d'amiante) - Phase 2 Matériau de type colle (jaune) ; matériau de type peinture (beige) ; matériau semi-dur de type ragréage (gris) (Absence d'amiante)</p>	1.5m ²
ZPSO011	1er étage Porte 3	Cuisine	Sol	<p><u>Analyse : P017</u> - Phase 1 Matériau souple de type revêtement de sol (blanc) (Présence d'amiante) - Phase 2 Matériau de type colle (jaune) ; matériau de type peinture (blanc) ; matériau semi-dur de type ragréage (gris) ; matériau dur de type mortier, béton, chape (gris) (Absence d'amiante)</p>	10m ²
ZPSO013	1er étage Porte 3	WC	Sol	<p><u>Analyse : P019</u> - (Présence d'amiante)</p>	
ZPSO014	1er étage Porte 3	Chambre 1; Séjour; Chambre 2; Cuisine	Doublages avec liaisons sur murs et plafonds	<p><u>Analyse : P019</u> - (Présence d'amiante) <u>Analyse : P020</u> - (Présence d'amiante)</p>	46.25m ²

ZPSO015	1er étage Porte 3	Séjour	Mur donnant sur extérieur	<p><u>Analyse : P021</u> - (Présence d'amiante)</p>	3m ²
