Rapport de repérage des matériaux et produits contenant de l'amiante avant réalisation de travaux dans un immeuble bâti

4
11 AVENUE DES TILLEULS
ESCALIER AA
77380 COMBS LA VILLE

Date du rapport : 06/08/2020

68LAA0004 06/08/2020 - 05:42

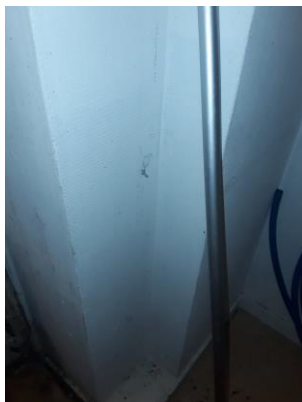
Identification : P004

Pièce et étage : Salle de bains RC

Localisation : Mur C

Parties d'ouvrages ou de composants : Murs et cloisons maçonnés (Enduits à base de ciment projetés, lissés ou talochés)

Résultat (justification) : Amiante non détectée (RESULTAT ANALYSE)

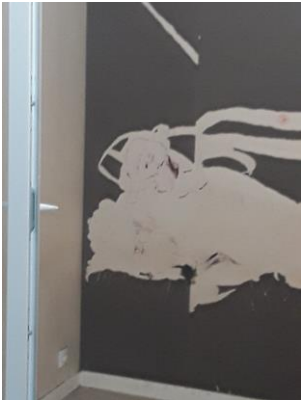
Identification : P006
Pièce et étage : Entrée RC
Localisation : Plafond
Parties d'ouvrages ou de composants : Plafonds (Enduits à base de plâtre projetés, lissés ou talochés)
Descriptif Laboratoire : Peintures multiples en vrac avec couche en toile non séparable + matériau plâtreux blanc en vrac
Résultat (justification) : Amiante non détectée (RESULTAT ANALYSE)

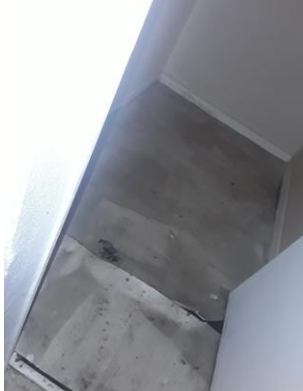
Identification : P012 (Fr1)
Pièce et étage : Cuisine RC
Localisation : Murs
Parties d'ouvrages ou de composants : Revêtements de murs, poteaux, cloisons, gaines, coffres (Colles et joints de carrelage ou de faïence)
Descriptif Laboratoire : Carrelage
Résultat (justification) : Amiante non détectée (RESULTAT ANALYSE)

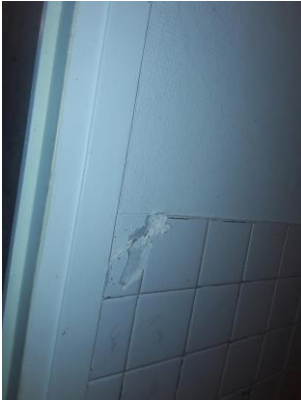
Identification : P012 (Fr2)
Pièce et étage : Cuisine RC
Localisation : Murs
Parties d'ouvrages ou de composants : Revêtements de murs, poteaux, cloisons, gaines, coffres (Colles et joints de carrelage ou de faïence)
Descriptif Laboratoire : Peintures multiples non séparable + colle beige + couche plâtreuse blanche non séparable
Résultat (justification) : Amiante non détectée (RESULTAT ANALYSE)

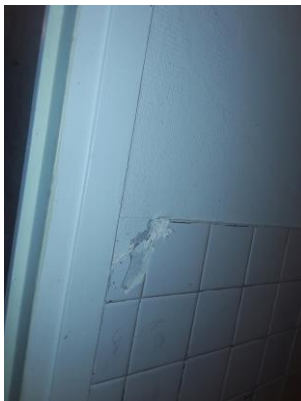
Identification : P012 (Fr3)
Pièce et étage : Cuisine RC
Localisation : Murs
Parties d'ouvrages ou de composants : Revêtements de murs, poteaux, cloisons, gaines, coffres (Colles et joints de carrelage ou de faïence)
Descriptif Laboratoire : Joint cassant beige avec poussières
Résultat (justification) : Amiante non détectée (RESULTAT ANALYSE)
