RAPPORT DE REPERAGE DES MATERIAUX ET PRODUITS DE LA LISTE A A INTEGRER AU DOSSIER AMIANTE - PARTIES PRIVATIVES

PROGRAMME 69LAI0202

19 SQUARE DU VENEUR LGT 2

RAPPORT N° :	OPH77 69LAI0202	Laboratoire d'Analyses :	ITGA
		Adresse laboratoire :	3 RUE ARMAND HERPIN LACROIX - CS 46537 35065 RENNES CEDEX
Le repérage a été réalisé le :	21/12/2017	Numéro d'accréditation :	1-5967
Accompagnateur :		Organisme d'assurance professionnelle :	ALLIANZ
Par :	Yanik FOURNEAU	Adresse assurance :	Direction Opérations Entreprises 5C Esplanade Charles de Gaulle 33081 BORDEAUX CEDEX
N° certificat :	CPDI3682	N° de contrat d'assurance :	55832566
Date d'obtention :	13/10/2017	Date de validité :	31/12/2018
Organisme certificateur :	I.CERT PARC EDONIA - BAT G - RUE DE LA TERRE VICTORIA - 35760 SAINT GREGOIRE

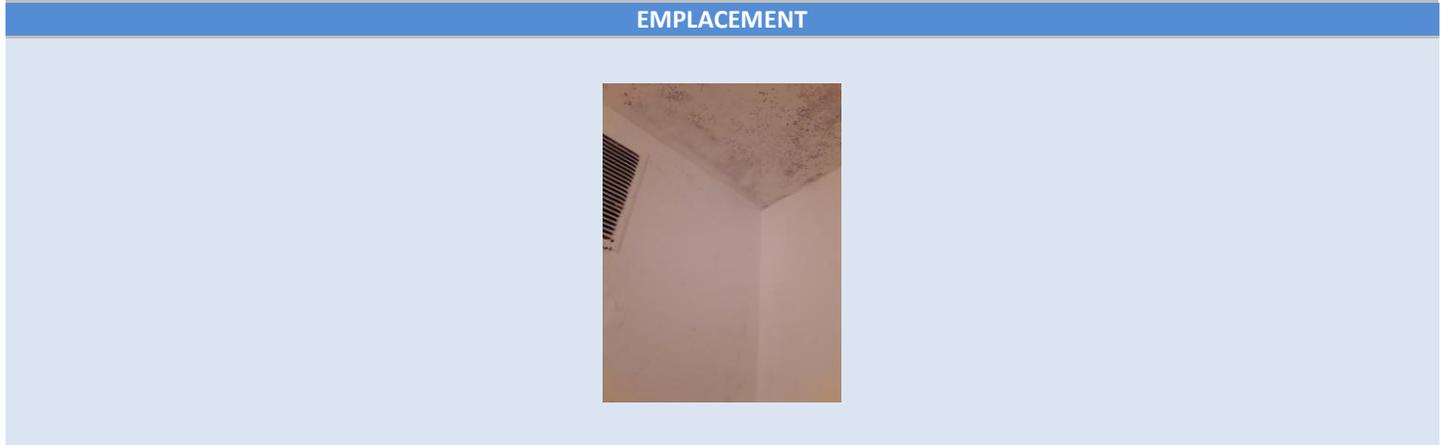
PIECE	ETAGE	ELEMENT A PRELEVER	DESCRIPTIF LABORATOIRE	Echantillon	REPERAGE	ETAT	RESULTAT
Salle de bains		Enduit béton	Enduit plâtreux blanc en vrac non séparable + peinture en vrac non séparable	69LAI0202P001	Plafond	DEGRADATION PARTIELLE	Amiante détecté (Chrysotile)
Cuisine		Enduit / Calicot	Matériau plâtreux blanc avec couche cartonnée non séparable + papier non séparable + enduit beige non	69LAI0202P002	Mur B	BON ETAT	Amiante détecté (Chrysotile)

PRELEVEMENT : 69LAI0202P001			
NOM DU CLIENT	NUMERO DU DOSSIER		PIECE OU LOCAL
OPH77	69LAI0202 21/12/2017		Salle de bains
ELEMENT	DESCRIPTIF DU LABORATOIRE	DATE DE PRELEVEMENT	NOM DE L'OPERATEUR
Enduit béton	Enduit plâtreux blanc en vrac non séparable + peinture en vrac non séparable	21/12/2017	FOURNEAU Yanik
LOCALISATION		RESULTAT	
Plafond		Amiante détecté (Chrysotile)

Fraction Analyisée	Technique analytique et date d'analyse	Résultat	Type d'amiante	Nb de préparations
▶ Enduit plâtreux blanc en vrac non séparable + peinture en vrac non séparable	META le 03/01/2018	Présence de fibres d'amiante	Chrysotile	1

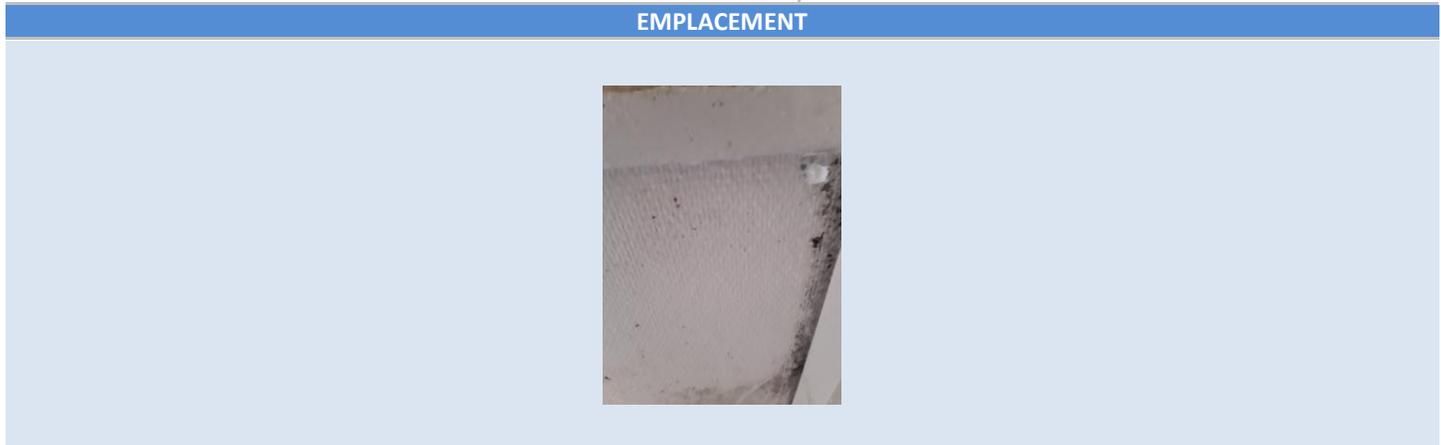
PRELEVEMENT : 69LAI0202P002			
NOM DU CLIENT	NUMERO DU DOSSIER		PIECE OU LOCAL
OPH77	69LAI0202 21/12/2017		Cuisine
ELEMENT	DESCRIPTIF DU LABORATOIRE	DATE DE PRELEVEMENT	NOM DE L'OPERATEUR
Enduit / Calicot	Matériau plâtreux blanc avec couche cartonnée non séparable + papier non séparable + enduit beige non séparable + toile fibreuse blanche non séparable + peintures multiples non séparable	21/12/2017	FOURNEAU Yanik
LOCALISATION		RESULTAT	
Mur B		Amiante détecté (Chrysotile)

Fraction Analyisée	Technique analytique et date d'analyse	Résultat	Type d'amiante	Nb de préparations
▶ Matériau plâtreux blanc avec couche cartonnée non séparable + papier non séparable + enduit beige non séparable + toile fibreuse blanche non séparable + peintures multiples non séparable	META le 03/01/2018	Présence de fibres d'amiante	Chrysotile	4
