Rapport de mission de repérage des matériaux et produits contenant de l'amiante avant réalisation de travaux

3 SQUARE DES GARENNES

77420 CHAMPS SUR MARNE

RAPPORT N° :	69LAA0102	Laboratoire d'Analyses :	ITGA
Repérage réalisé le :	06/09/2018	Adresse laboratoire :	3 RUE ARMAND HERPIN LACROIX - CS 46537 35065 RENNES CEDEX
Accompagnateur :		Numéro d'accréditation :	1-5967
Par :	Mickaël JULIEN	Organisme d'assurance professionnelle :	AXA France
N° certificat :	CPDI 4129	Adresse assurance :	313 Terrasses de l'Arche 92727 NANTERRE CEDEX
Date d'obtention :	01/01/2017	N° de contrat d'assurance :	10063271004
Organisme certificateur	I.CERT Parc Edonia - Bâtiment G - Rue de la Terre Victoria - 35760 SAINT-GREGOIRE	Date de validité :	31/12/2018

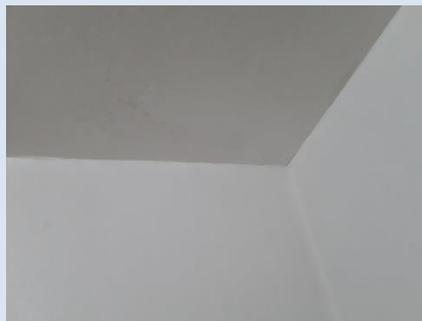
PRELEVEMENT : 69LAA0102P001			
NOM DU CLIENT	NUMERO DU DOSSIER		PIECE OU LOCAL
OPH77	69LAA0102 06/09/2018		Salle de bains
ELEMENT	DESCRIPTIF DU LABORATOIRE	DATE DE PRELEVEMENT	NOM DE L'OPERATEUR
Enduit béton	Enduit plâtreux blanc + peintures multiples non séparable	06/09/2018	JULIEN Mickaël
LOCALISATION		RESULTAT	
Plafond		Amiante non détecté

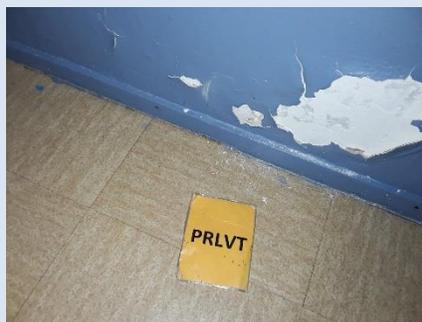
PRELEVEMENT : 69LAA0102P002			
NOM DU CLIENT	NUMERO DU DOSSIER		PIECE OU LOCAL
OPH77	69LAA0102 06/09/2018		WC
ELEMENT	DESCRIPTIF DU LABORATOIRE	DATE DE PRELEVEMENT	NOM DE L'OPERATEUR
Enduit béton	Enduit plâtreux blanc + peinture non séparable	06/09/2018	JULIEN Mickaël
LOCALISATION		RESULTAT	
Mur C		Amiante non détecté

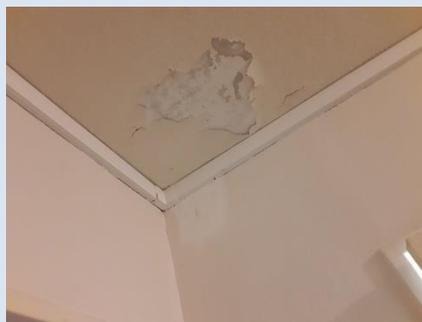
PRELEVEMENT : 69LAA0102P003			
NOM DU CLIENT	NUMERO DU DOSSIER	PIECE OU LOCAL	
OPH77	69LAA0102 06/09/2018	Couloir	
ELEMENT	DESCRIPTIF DU LABORATOIRE	DATE DE PRELEVEMENT	NOM DE L'OPERATEUR
Enduit béton	Enduit plâtreux blanc en vrac + peinture non séparable	06/09/2018	JULIEN Mickaël
LOCALISATION		RESULTAT	
Plafond		Amiante non détecté

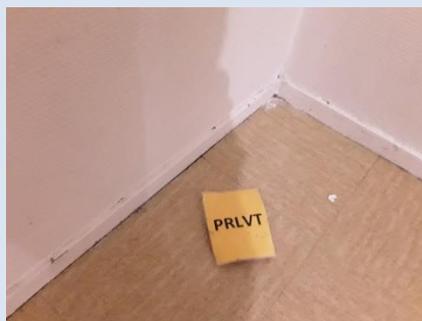
PRELEVEMENT : 69LAA0102P004			
NOM DU CLIENT	NUMERO DU DOSSIER	PIECE OU LOCAL	
OPH77	69LAA0102 06/09/2018	Séjour	
ELEMENT	DESCRIPTIF DU LABORATOIRE	DATE DE PRELEVEMENT	NOM DE L'OPERATEUR
Enduit plaque de plâtre	Enduit plâtreux blanc + peinture avec couche en toile non séparable	06/09/2018	JULIEN Mickaël
LOCALISATION		RESULTAT	
Mur B		Amiante non détecté

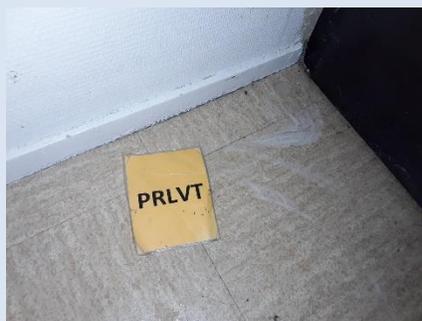
PRELEVEMENT : 69LAA0102P005			
NOM DU CLIENT	NUMERO DU DOSSIER	PIECE OU LOCAL	
OPH77	69LAA0102 06/09/2018	Entrée	
ELEMENT	DESCRIPTIF DU LABORATOIRE	DATE DE PRELEVEMENT	NOM DE L'OPERATEUR
Dalle de sol	Revêtement souple beige + colle polymère jaune non séparable + ragréage gris + matériau beige en vrac non séparable	06/09/2018	JULIEN Mickaël
LOCALISATION		RESULTAT	
Sol		Amiante non détecté

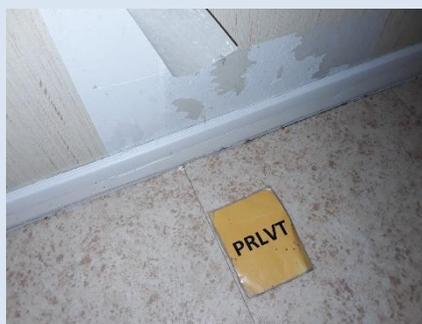
PRELEVEMENT : 69LAA0102P007			
NOM DU CLIENT	NUMERO DU DOSSIER	PIECE OU LOCAL	
OPH77	69LAA0102 06/09/2018	Chambre 3	
ELEMENT	DESCRIPTIF DU LABORATOIRE	DATE DE PRELEVEMENT	NOM DE L'OPERATEUR
Enduit béton	Enduit blanc en vrac + papier non séparable + matériau gris en faible quantité non séparable	06/09/2018	JULIEN Mickaël
LOCALISATION		RESULTAT	
Mur C		Amiante non détecté

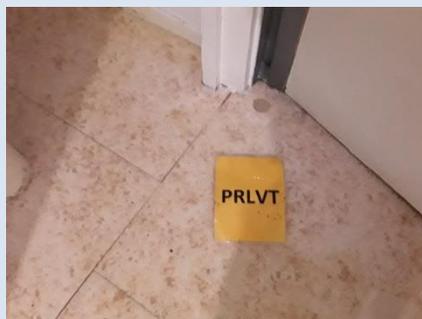
PRELEVEMENT : 69LAA0102P010			
NOM DU CLIENT	NUMERO DU DOSSIER	PIECE OU LOCAL	
OPH77	69LAA0102 06/09/2018	Cuisine	
ELEMENT	DESCRIPTIF DU LABORATOIRE	DATE DE PRELEVEMENT	NOM DE L'OPERATEUR
Dalle de sol	Revêtement souple beige + revêtement souple marron + colle polymère jaune non séparable + ragréage gris + sous couche de ragréage blanche non séparable	06/09/2018	JULIEN Mickaël
LOCALISATION		RESULTAT	
Sol		Amiante non détecté
