Rapport de mission de repérage des matériaux et produits contenant de l'amiante avant réalisation de travaux

11 SQUARE DU GERFAUT LGT 2

77420 CHAMPS SUR MARNE

RAPPORT N° :	69LAE0202	Laboratoire d'Analyses :	ITGA
Repérage réalisé le :	21/11/2017	Adresse laboratoire :	3 RUE ARMAND HERPIN LACROIX - CS 46537 35065 RENNES CEDEX
Accompagnateur :		Numéro d'accréditation :	1-5967
Par :	Mickaël JULIEN	Organisme d'assurance professionnelle :	ALLIANZ
N° certificat :	CPDI 4129	Adresse assurance :	Direction Opérations Entreprises 5C Esplanade Charles de Gaulle 33081 BORDEAUX CEDEX
Date d'obtention :	01/01/2017	N° de contrat d'assurance :	55897385
Organisme certificateur	I.CERT Parc Edonia - Bâtiment G - Rue de la Terre Victoria - 35760 SAINT-GREGOIRE	Date de validité :	31/12/2017

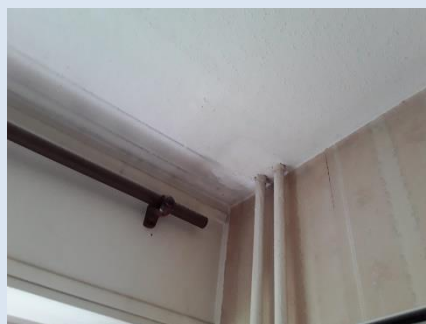
PRELEVEMENT : 69LAE0202P001			
NOM DU CLIENT	NUMERO DU DOSSIER	PIECE OU LOCAL	
OPH77	69LAE0202 21/11/2017	Chambre 1	
ELEMENT	DESCRIPTIF DU LABORATOIRE	DATE DE PRELEVEMENT	NOM DE L'OPERATEUR
Enduit béton	Enduit plâtreux beige en vrac + peinture non séparable	21/11/2017	JULIEN Mickaël
LOCALISATION		RESULTAT	
Plafond		Amiante non détecté

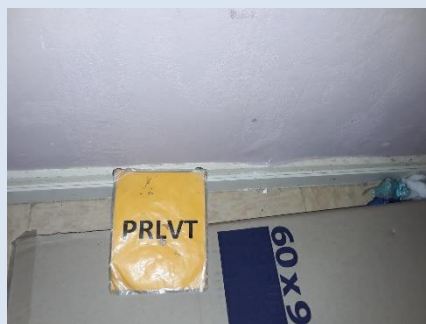
PRELEVEMENT : 69LAE0202P002			
NOM DU CLIENT	NUMERO DU DOSSIER	PIECE OU LOCAL	
OPH77	69LAE0202 21/11/2017	Chambre 2	
ELEMENT	DESCRIPTIF DU LABORATOIRE	DATE DE PRELEVEMENT	NOM DE L'OPERATEUR
Enduit plaque de plâtre	Matériau plâtreux blanc avec couche cartonnée + peinture non séparable	21/11/2017	JULIEN Mickaël
LOCALISATION		RESULTAT	
Mur B		Amiante non détecté

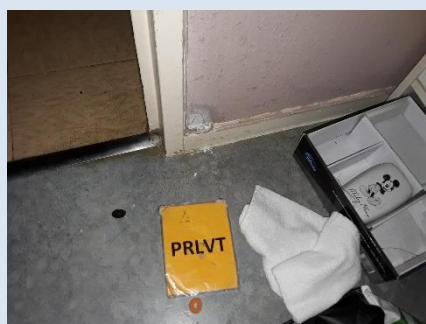
PRELEVEMENT : 69LAE0202P003			
NOM DU CLIENT	NUMERO DU DOSSIER	PIECE OU LOCAL	
OPH77	69LAE0202 21/11/2017	Salle de bains	
ELEMENT	DESCRIPTIF DU LABORATOIRE	DATE DE PRELEVEMENT	NOM DE L'OPERATEUR
Enduit / Peinture plaque de plâtre	Matériau plâtreux blanc avec couche cartonnée + peintures multiples non séparable	21/11/2017	JULIEN Mickaël
LOCALISATION		RESULTAT	
Mur D		Amiante non détecté

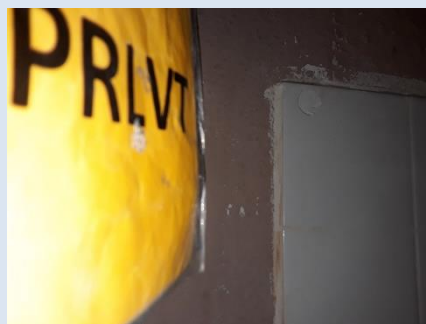
PRELEVEMENT : 69LAE0202P005			
NOM DU CLIENT	NUMERO DU DOSSIER	PIECE OU LOCAL	
OPH77	69LAE0202 21/11/2017	Salle de bains	
ELEMENT	DESCRIPTIF DU LABORATOIRE	DATE DE PRELEVEMENT	NOM DE L'OPERATEUR
Faïence 1	Colle beige non séparable + peintures multiples non séparable + matériau plâtreux blanc avec couche cartonnée non séparable + carrelage	21/11/2017	JULIEN Mickaël
LOCALISATION		RESULTAT	
Mur A		Amiante non détecté

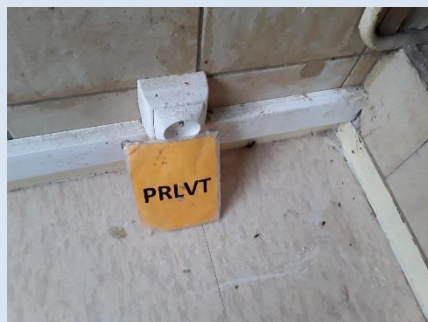
PRELEVEMENT : 69LAE0202P010			
NOM DU CLIENT	NUMERO DU DOSSIER	PIECE OU LOCAL	
OPH77	69LAE0202 21/11/2017	Cuisine	
ELEMENT	DESCRIPTIF DU LABORATOIRE	DATE DE PRELEVEMENT	NOM DE L'OPERATEUR
Faïence 1	Colle beige + couche plâtreuse blanche non séparable + carrelage	21/11/2017	JULIEN Mickaël
LOCALISATION		RESULTAT	
Mur C		Amiante non détecté

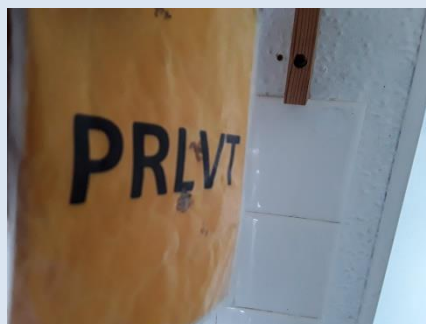
PRELEVEMENT : 69LAE0202P011			
NOM DU CLIENT	NUMERO DU DOSSIER		PIECE OU LOCAL
OPH77	69LAE0202 21/11/2017		Cuisine
ELEMENT	DESCRIPTIF DU LABORATOIRE	DATE DE PRELEVEMENT	NOM DE L'OPERATEUR
Faïence 2	Colle beige + couche plâtruse blanche avec couche cartonnée non séparable + carrelage	21/11/2017	JULIEN Mickaël
LOCALISATION		RESULTAT	
Mur C		Amiante non détecté

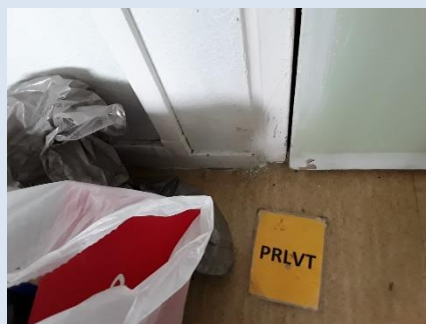
PRELEVEMENT : 69LAE0202P012			
NOM DU CLIENT	NUMERO DU DOSSIER		PIECE OU LOCAL
OPH77	69LAE0202 21/11/2017		Cuisine
ELEMENT	DESCRIPTIF DU LABORATOIRE	DATE DE PRELEVEMENT	NOM DE L'OPERATEUR
Enduit béton	Enduit plâtreux blanc en vrac + peintures multiples non séparable	21/11/2017	JULIEN Mickaël
LOCALISATION		RESULTAT	
Mur D		Amiante non détecté

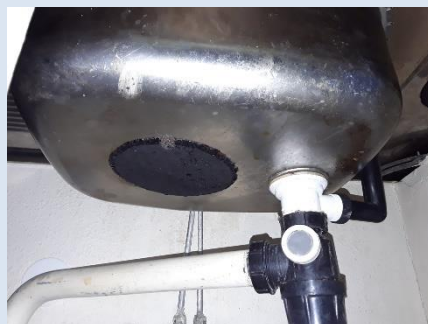
PIECE	ELEMENTS	DESCRIPTIF LABORATOIRE	Echantillon	REPERAGE	ETAT	RESULTAT
Cuisine	Revêtement bitumineux	Matériau bitumineux noir en vrac	69LAE0202P014	Sous évier	BON ETAT	Amiante détecté (Chrysotile)

PRELEVEMENT : 69LAE0202P014			
NOM DU CLIENT	NUMERO DU DOSSIER		PIECE OU LOCAL
OPH77	69LAE0202 21/11/2017		Cuisine
ELEMENT	DESCRIPTIF DU LABORATOIRE	DATE DE PRELEVEMENT	NOM DE L'OPERATEUR
Revêtement bitumineux	Matériau bitumineux noir en vrac	21/11/2017	JULIEN Mickaël
LOCALISATION		RESULTAT	
Sous évier		Amiante détecté (Chrysotile)

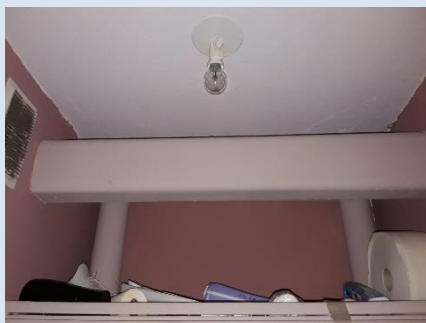
PRELEVEMENT : 69LAE0202P016			
NOM DU CLIENT	NUMERO DU DOSSIER	PIECE OU LOCAL	
OPH77	69LAE0202 21/11/2017	WC	
ELEMENT	DESCRIPTIF DU LABORATOIRE	DATE DE PRELEVEMENT	NOM DE L'OPERATEUR
Conduit Amiante ciment		21/11/2017	JULIEN Mickaël
LOCALISATION		RESULTAT	
Conduits		Amiante détecté

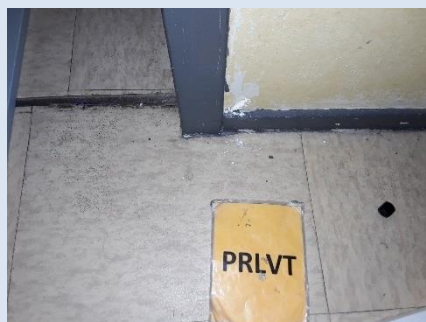
PRELEVEMENT : 69LAE0202P017			
NOM DU CLIENT	NUMERO DU DOSSIER	PIECE OU LOCAL	
OPH77	69LAE0202 21/11/2017	Couloir	
ELEMENT	DESCRIPTIF DU LABORATOIRE	DATE DE PRELEVEMENT	NOM DE L'OPERATEUR
Enduit plaque de plâtre	Matériau plâtreux blanc avec couche cartonnée + enduit plâtreux blanc en faible quantité non séparable + peinture non séparable + papiers peints non séparable	21/11/2017	JULIEN Mickaël
LOCALISATION		RESULTAT	
Mur B		Amiante non détecté	
EMPLACEMENT
