## Rapport de mission de repérage des matériaux et produits contenant de l'amiante avant réalisation de travaux

Norme NF X 46-020 V .2017

26 RUE DES MEZEREAX

RAPPORT N° :	67LAJ0505	Laboratoire d'Analyses :	ITGA
Repérage réalisé le :	22/08/2019	Adresse laboratoire :	3 RUE ARMAND HERPIN LACROIX - CS 46537 35065 RENNES CEDEX
Accompagnateur :		Numéro d'accréditation :	1-5967
Par :	Serge TAVARES	Organisme d'assurance professionnelle :	AXA France
N° certificat :	DTI3472	Adresse assurance :	313 Terrasses de l'Arche 92727 NANTERRE CEDEX
Date d'obtention :	20/08/2018	N° de contrat d'assurance :	10158549604
Organisme certificateur		Date de validité :	31/12/2019

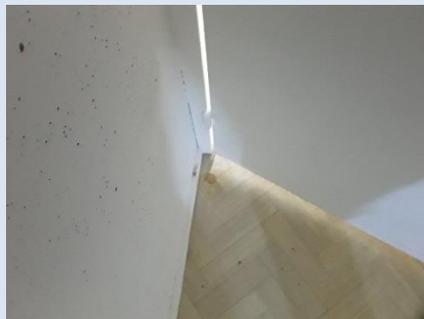
PRELEVEMENT : 67LAJ0505P002			
NOM DU CLIENT	NUMERO DU DOSSIER	PIECE OU LOCAL	
OPH77	67LAJ0505 22/08/2019	Chambre 3 (Rez de chaussée)	
ELEMENT	DESCRIPTIF DU LABORATOIRE	DATE DE PRELEVEMENT	NOM DE L'OPERATEUR
Revêtement souple	Revêtement souple beige	22/08/2019	TAVARES Serge
LOCALISATION		RESULTAT	
Sol		AmianteNonDetecte

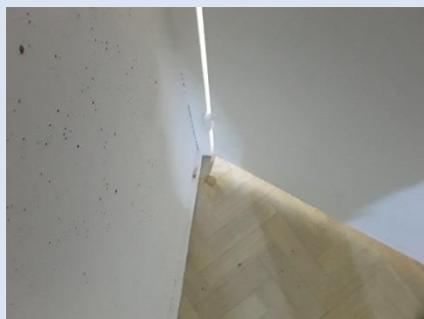
PRELEVEMENT : 67LAJ0505P002			
NOM DU CLIENT	NUMERO DU DOSSIER	PIECE OU LOCAL	
OPH77	67LAJ0505 22/08/2019	Chambre 3 (Rez de chaussée)	
ELEMENT	DESCRIPTIF DU LABORATOIRE	DATE DE PRELEVEMENT	NOM DE L'OPERATEUR
Revêtement souple	Colle polymère jaune + ragréage gris non séparable + sous couche de ragréage blanche non séparable + matériau compact gris hétérogène non séparable	22/08/2019	TAVARES Serge
LOCALISATION		RESULTAT	
Sol		AmianteNonDetecte

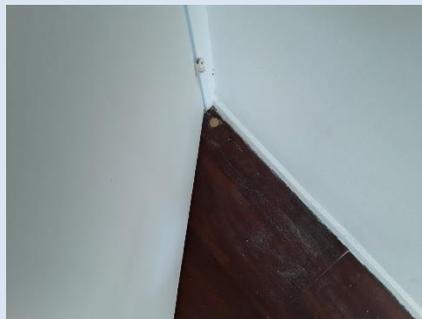
PRELEVEMENT : 67LAJ0505P005			
NOM DU CLIENT	NUMERO DU DOSSIER	PIECE OU LOCAL	
OPH77	67LAJ0505 22/08/2019	Chambre 1 (Rez de chaussée)	
ELEMENT	DESCRIPTIF DU LABORATOIRE	DATE DE PRELEVEMENT	NOM DE L'OPERATEUR
Revêtement souple	Revêtement souple gris	22/08/2019	TAVARES Serge
LOCALISATION		RESULTAT	
Sol		AmianteNonDetecte

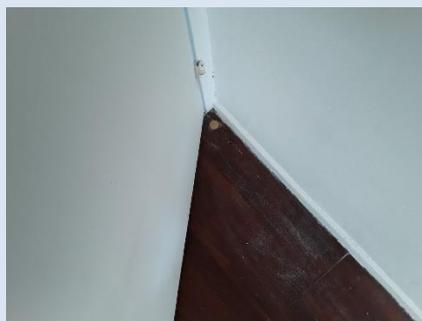
PRELEVEMENT : 67LAJ0505P005			
NOM DU CLIENT	NUMERO DU DOSSIER	PIECE OU LOCAL	
OPH77	67LAJ0505 22/08/2019	Chambre 1 (Rez de chaussée)	
ELEMENT	DESCRIPTIF DU LABORATOIRE	DATE DE PRELEVEMENT	NOM DE L'OPERATEUR
Revêtement souple	Colle polymère jaune + ragréage gris non séparable + sous couche de ragréage blanche non séparable	22/08/2019	TAVARES Serge
LOCALISATION		RESULTAT	
Sol		AmianteNonDetecte

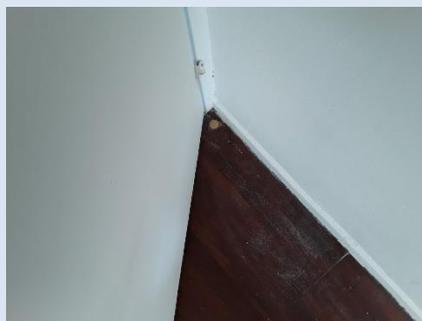
PRELEVEMENT : 67LAJ0505P005			
NOM DU CLIENT	NUMERO DU DOSSIER	PIECE OU LOCAL	
OPH77	67LAJ0505 22/08/2019	Chambre 1 (Rez de chaussée)	
ELEMENT	DESCRIPTIF DU LABORATOIRE	DATE DE PRELEVEMENT	NOM DE L'OPERATEUR
Revêtement souple	Matériau compact gris hétérogène	22/08/2019	TAVARES Serge
LOCALISATION		RESULTAT	
Sol		AmianteNonDetecte

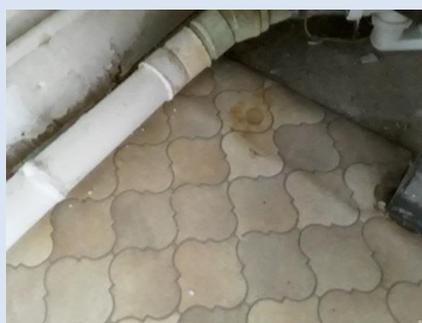
PRELEVEMENT : 67LAJ0505P006			
NOM DU CLIENT	NUMERO DU DOSSIER	PIECE OU LOCAL	
OPH77	67LAJ0505 22/08/2019	Salle de bains (Rez de chaussée)	
ELEMENT	DESCRIPTIF DU LABORATOIRE	DATE DE PRELEVEMENT	NOM DE L'OPERATEUR
Revêtement souple	Revêtement souple beige	22/08/2019	TAVARES Serge
LOCALISATION		RESULTAT	
Sol		AmianteNonDetecte

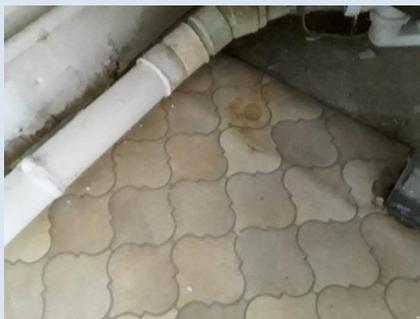
PRELEVEMENT : 67LAJ0505P006			
NOM DU CLIENT	NUMERO DU DOSSIER	PIECE OU LOCAL	
OPH77	67LAJ0505 22/08/2019	Salle de bains (Rez de chaussée)	
ELEMENT	DESCRIPTIF DU LABORATOIRE	DATE DE PRELEVEMENT	NOM DE L'OPERATEUR
Revêtement souple	Colle polymère jaune + ragréage gris non séparable + matériau gris en faible quantité hétérogène non séparable	22/08/2019	TAVARES Serge
LOCALISATION		RESULTAT	
Sol		AmianteNonDetecte

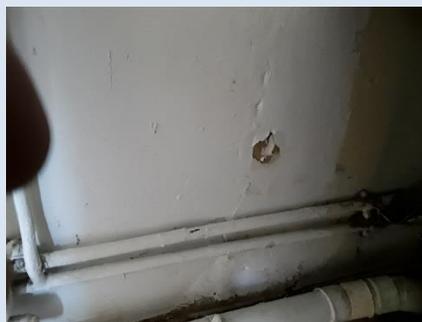
PRELEVEMENT : 67LAJ0505P007			
NOM DU CLIENT	NUMERO DU DOSSIER		PIECE OU LOCAL
OPH77	67LAJ0505 22/08/2019		Salle de bains (Rez de chaussée)
ELEMENT	DESCRIPTIF DU LABORATOIRE	DATE DE PRELEVEMENT	NOM DE L'OPERATEUR
Enduit / Peinture plaque de plâtre	Enduit plâtreux blanc	22/08/2019	TAVARES Serge
LOCALISATION		RESULTAT	
Mur B		AmianteNonDetecte

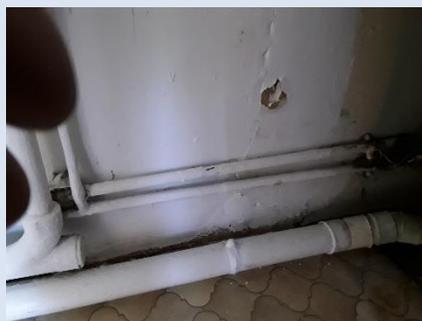
PRELEVEMENT : 67LAJ0505P008			
NOM DU CLIENT	NUMERO DU DOSSIER		PIECE OU LOCAL
OPH77	67LAJ0505 22/08/2019		Salle de bains (Rez de chaussée)
ELEMENT	DESCRIPTIF DU LABORATOIRE	DATE DE PRELEVEMENT	NOM DE L'OPERATEUR
Joint d'étanchéité	Matériau blanc en vrac + peinture en faible quantité non séparable	22/08/2019	TAVARES Serge
LOCALISATION		RESULTAT	
Mur B		AmianteNonDetecte

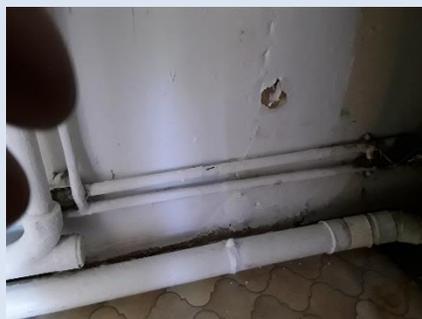
PRELEVEMENT : 67LAJ0505P008			
NOM DU CLIENT	NUMERO DU DOSSIER	PIECE OU LOCAL	
OPH77	67LAJ0505 22/08/2019	Salle de bains (Rez de chaussée)	
ELEMENT	DESCRIPTIF DU LABORATOIRE	DATE DE PRELEVEMENT	NOM DE L'OPERATEUR
Joint d'étanchéité	Matériau souple blanc	22/08/2019	TAVARES Serge
LOCALISATION		RESULTAT	
Mur B		AmianteNonDetecte
