## Rapport de mission de repérage des matériaux et produits contenant de l'amiante avant réalisation de travaux

13 SQUARE DU GERFAUT

MODULE 69DAF9802  
77420 CHAMPS SUR MARNE

RAPPORT N° :	69DAF9802	Laboratoire d'Analyses :	ITGA
Repérage réalisé le :	04/03/2019	Adresse laboratoire :	3 RUE ARMAND HERPIN LACROIX - CS 46537 35065 RENNES CEDEX
Accompagnateur :		Numéro d'accréditation :	1-5967
Par :	Mohamed HANNOU	Organisme d'assurance professionnelle :	AXA France
N° certificat :	CPDI4755	Adresse assurance :	313 Terrasses de l'Arche 92727 NANTERRE CEDEX
Date d'obtention :	08/02/2018	N° de contrat d'assurance :	10158549604
Organisme certificateur	I.Cert Parc EDONIA - Bâtiment G - Rue de la Terre Victoria - 35760 SAINT GREGOIRE	Date de validité :	31/12/2019

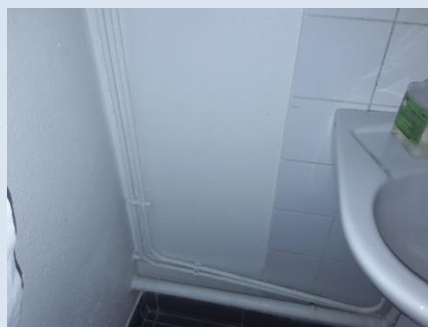
PRELEVEMENT : 69DAF9802P001			
NOM DU CLIENT	NUMERO DU DOSSIER		PIECE OU LOCAL
OPH77	69DAF9802 04/03/2019		WC 2 (RC)
ELEMENT	DESCRIPTIF DU LABORATOIRE	DATE DE PRELEVEMENT	NOM DE L'OPERATEUR
Enduit / Peinture béton	Enduit plâtreux blanc non séparable + peintures multiples non séparable + matériau rouge en faible quantité non séparable	04/03/2019	HANNOU Mohamed
LOCALISATION		RESULTAT	
Mur B		Amiante non détecté

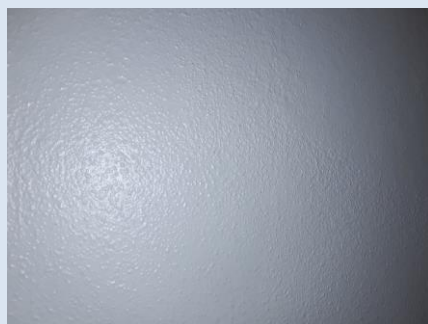
PRELEVEMENT : 69DAF9802P002			
NOM DU CLIENT	NUMERO DU DOSSIER		PIECE OU LOCAL
OPH77	69DAF9802 04/03/2019		WC 2 (RC)
ELEMENT	DESCRIPTIF DU LABORATOIRE	DATE DE PRELEVEMENT	NOM DE L'OPERATEUR
Enduit	Enduit plâtreux blanc en vrac non séparable + matériau gris en vrac non séparable + peinture non séparable	04/03/2019	HANNOU Mohamed
LOCALISATION		RESULTAT	
Mur A		Amiante non détecté

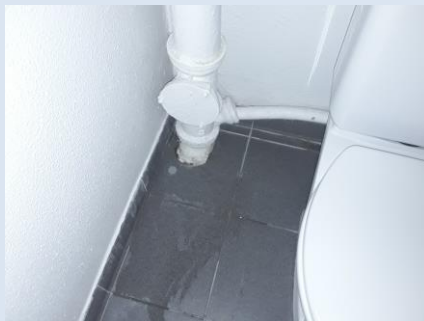
PRELEVEMENT : 69DAF9802P003			
NOM DU CLIENT	NUMERO DU DOSSIER	PIECE OU LOCAL	
OPH77	69DAF9802 04/03/2019	WC 2 (RC)	
ELEMENT	DESCRIPTIF DU LABORATOIRE	DATE DE PRELEVEMENT	NOM DE L'OPERATEUR
Colle carrelage	Colle grise hétérogène	04/03/2019	HANNOU Mohamed
LOCALISATION		RESULTAT	
Sol		Fr1:Amiante non détecté

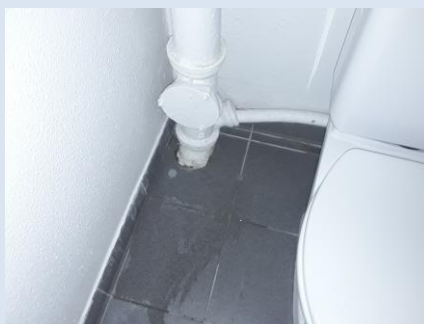
PRELEVEMENT : 69DAF9802P003			
NOM DU CLIENT	NUMERO DU DOSSIER	PIECE OU LOCAL	
OPH77	69DAF9802 04/03/2019	WC 2 (RC)	
ELEMENT	DESCRIPTIF DU LABORATOIRE	DATE DE PRELEVEMENT	NOM DE L'OPERATEUR
Colle carrelage	Carrelage	04/03/2019	HANNOU Mohamed
LOCALISATION		RESULTAT	
Sol		Fr2:Amiante non détecté

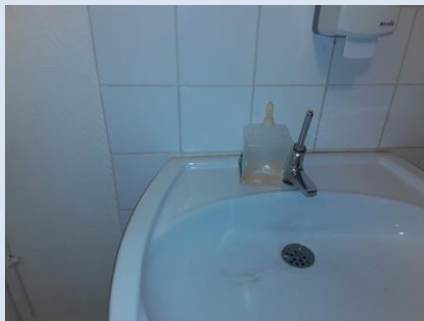
PRELEVEMENT : 69DAF9802P004			
NOM DU CLIENT	NUMERO DU DOSSIER		PIECE OU LOCAL
OPH77	69DAF9802 04/03/2019		WC 1 (RC)
ELEMENT	DESCRIPTIF DU LABORATOIRE	DATE DE PRELEVEMENT	NOM DE L'OPERATEUR
Faïence 1	Carrelage	04/03/2019	HANNOU Mohamed
LOCALISATION		RESULTAT	
Mur B		Fr1:Amiante non détecté

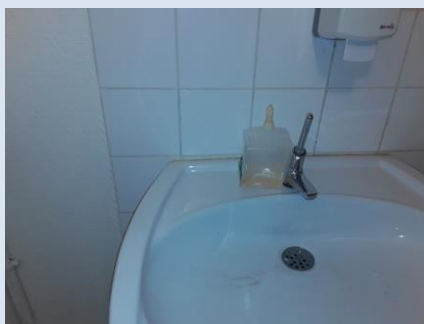
PRELEVEMENT : 69DAF9802P004			
NOM DU CLIENT	NUMERO DU DOSSIER		PIECE OU LOCAL
OPH77	69DAF9802 04/03/2019		WC 1 (RC)
ELEMENT	DESCRIPTIF DU LABORATOIRE	DATE DE PRELEVEMENT	NOM DE L'OPERATEUR
Faïence 1	Colle beige	04/03/2019	HANNOU Mohamed
LOCALISATION		RESULTAT	
Mur B		Fr2:Amiante non détecté

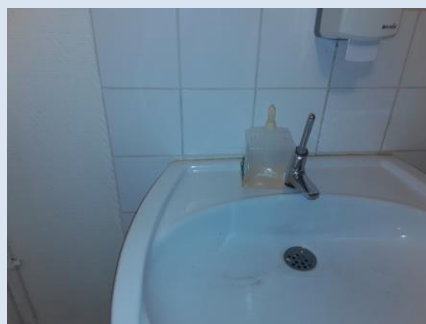
PIECE	ETAGE	ELEMENTS	DESCRIPTIF LABORATOIRE	REPERAGE	Echantillon	METHODE	ETAT	RESULTAT
WC 1	RC	Faïence 1	Couche plâtreuse blanche non séparable + papier non séparable + matériau gris en faible quantité non séparable	Mur B	69DAF9802P004	RESULTAT ANALYSE	BON ETAT	Fr3:Amiante détecté (Chrysotile)
WC 1	RC	Faïence 1	Couche plâtreuse blanche non séparable + papier non séparable + matériau gris en faible quantité non séparable	Mur A	69DAF9802P004	ZPSO	BON ETAT	Fr3:Amiante détecté (Chrysotile)
WC 1	RC	Faïence 1	Couche plâtreuse blanche non séparable + papier non séparable + matériau gris en faible quantité non séparable	Mur B	69DAF9802P004	ZPSO	BON ETAT	Fr3:Amiante détecté (Chrysotile)

PRELEVEMENT : 69DAF9802P004			
NOM DU CLIENT	NUMERO DU DOSSIER	PIECE OU LOCAL	
OPH77	69DAF9802 04/03/2019	WC 1 (RC)	
ELEMENT	DESCRIPTIF DU LABORATOIRE	DATE DE PRELEVEMENT	NOM DE L'OPERATEUR
Faïence 1	Couche plâtreuse blanche non séparable + papier non séparable + matériau gris en faible quantité non séparable	04/03/2019	HANNOU Mohamed
LOCALISATION		RESULTAT	
Mur B		Fr3:Amiante détecté (Chrysotile)

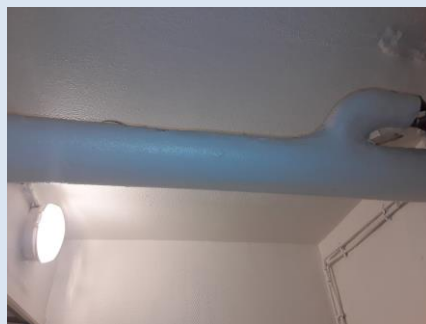
PRELEVEMENT : 69DAF9802P005			
NOM DU CLIENT	NUMERO DU DOSSIER	PIECE OU LOCAL	
OPH77	69DAF9802 04/03/2019	WC 1 (RC)	
ELEMENT	DESCRIPTIF DU LABORATOIRE	DATE DE PRELEVEMENT	NOM DE L'OPERATEUR
Conduit Amiante ciment	Matériau plâtreux blanc en vrac non séparable + toile fibreuse blanche non séparable + peinture non séparable	04/03/2019	HANNOU Mohamed
LOCALISATION		RESULTAT	
Conduits		Amiante non détecté

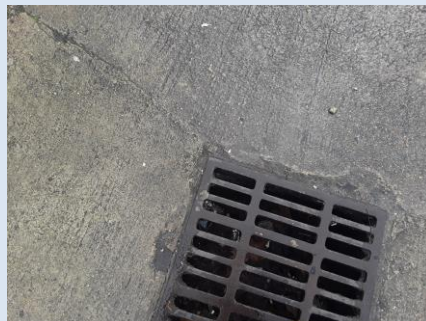
PRELEVEMENT : 69DAF9802P006			
NOM DU CLIENT	NUMERO DU DOSSIER	PIECE OU LOCAL	
OPH77	69DAF9802 04/03/2019	Cour (RC)	
ELEMENT	DESCRIPTIF DU LABORATOIRE	DATE DE PRELEVEMENT	NOM DE L'OPERATEUR
Enduit béton	Enduit compact gris hétérogène avec poussières	04/03/2019	HANNOU Mohamed
LOCALISATION		RESULTAT	
Regard tout à l'égout		Amiante non détecté

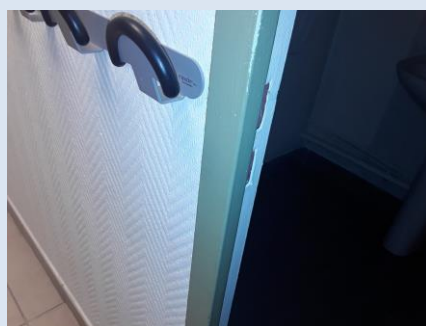
PRELEVEMENT : 69DAF9802P007			
NOM DU CLIENT	NUMERO DU DOSSIER	PIECE OU LOCAL	
OPH77	69DAF9802 04/03/2019	WC 2 (RC)	
ELEMENT	DESCRIPTIF DU LABORATOIRE	DATE DE PRELEVEMENT	NOM DE L'OPERATEUR
Peinture	Peintures multiples en vrac	04/03/2019	HANNOU Mohamed
LOCALISATION		RESULTAT	
Portes		Amiante non détecté
