Rapport de mission de repérage des matériaux et produits contenant de l'amiante avant réalisation de travaux

3 SQUARE DES GARENNES

77420 CHAMPS SUR MARNE

RAPPORT N° :	69LAA0101	Laboratoire d'Analyses :	ITGA
Repérage réalisé le :	19/11/2018	Adresse laboratoire :	3 RUE ARMAND HERPIN LACROIX - CS 46537 35065 RENNES CEDEX
Accompagnateur :		Numéro d'accréditation :	1-5967
Par :	Mohamed HANNOU	Organisme d'assurance professionnelle :	AXA France
N° certificat :	CPDI4755	Adresse assurance :	313 Terrasses de l'Arche 92727 NANTERRE CEDEX
Date d'obtention :	08/02/2018	N° de contrat d'assurance :	10063271004
Organisme certificateur	I.Cert Parc EDONIA - Bâtiment G - Rue de la Terre Victoria - 35760 SAINT GREGOIRE	Date de validité :	31/12/2018

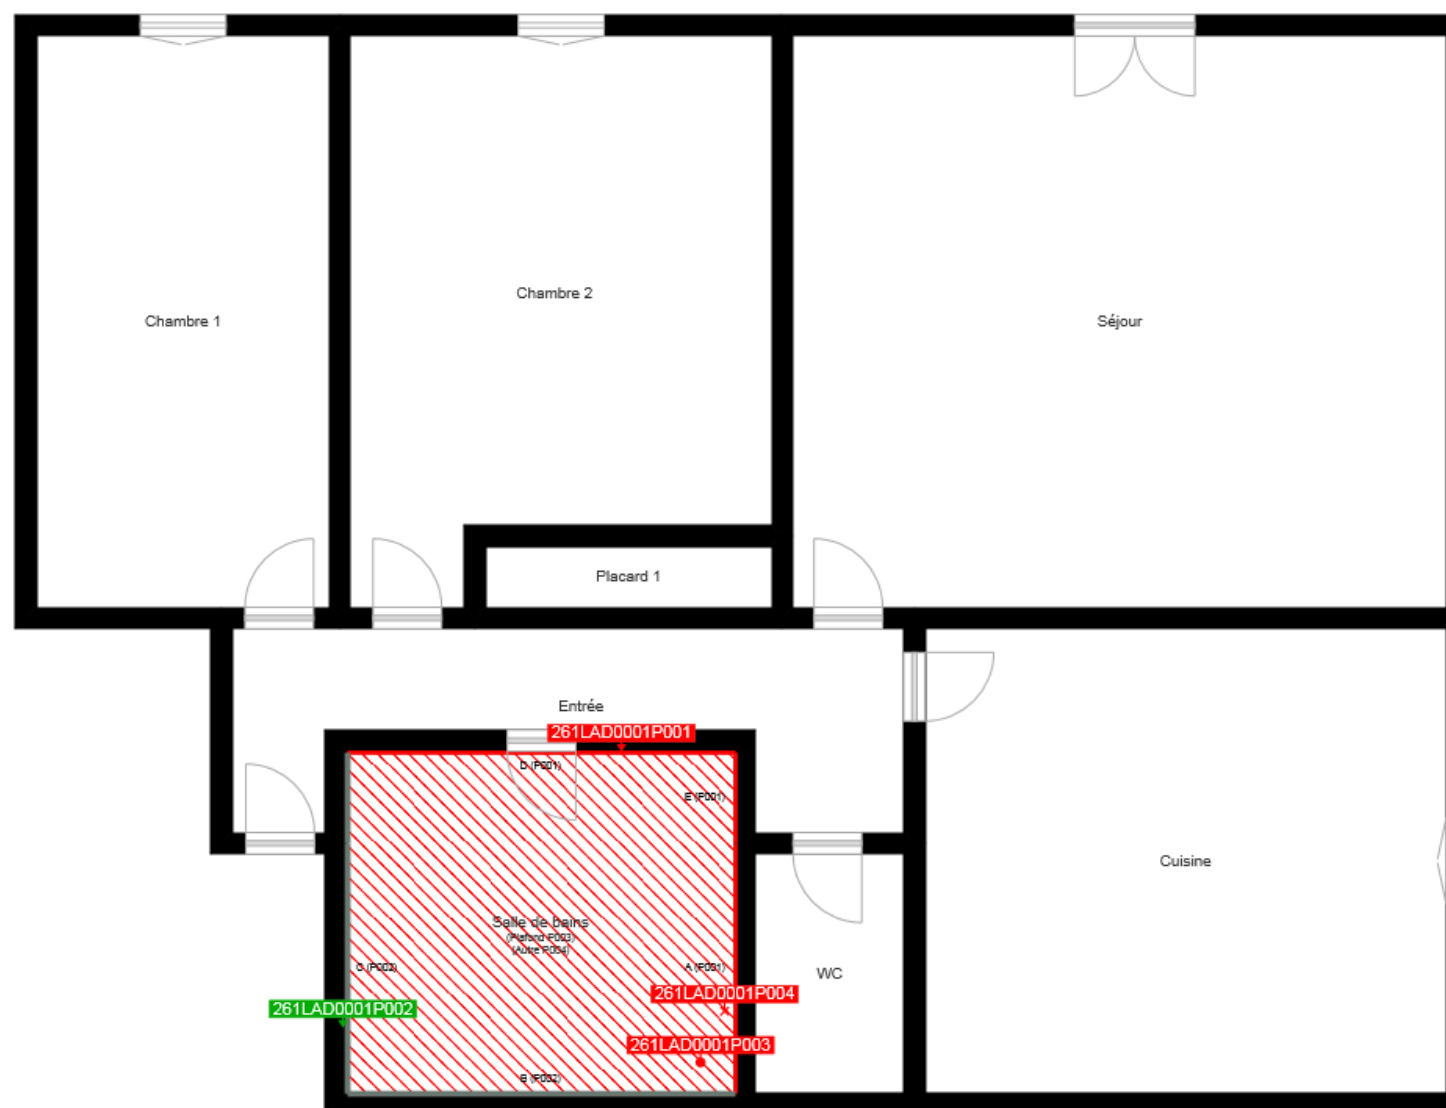
Prélèvements de sol amiantés
	Prélèvements de sol non amiantés
	Prélèvements de plafonds amiantés
	Prélèvements de plafonds non amiantés
	Prélèvements de murs amiantés
	Prélèvements de murs non amiantés
	Autres types de prélèvements amiantés
	Autres types de prélèvements non amiantés
	Sol amianté
	Plafond amianté
	Sol et Plafond amiantés
