Rapport de mission de repérage des matériaux et produits contenant de l'amiante avant réalisation de travaux

9 SQUARE DU GERFAUT LGT 01

77420 CHAMPS SUR MARNE

RAPPORT N° :	69LADO201	Laboratoire d'Analyses :	ITGA
Repérage réalisé le :	29/10/2018	Adresse laboratoire :	3 RUE ARMAND HERPIN LACROIX - CS 46537 35065 RENNES CEDEX
Accompagnateur :		Numéro d'accréditation :	1-5967
Par :	Mickaël JULIEN	Organisme d'assurance professionnelle :	AXA France
N° certificat :	CPDI 4129	Adresse assurance :	313 Terrasses de l'Arche 92727 NANTERRE CEDEX
Date d'obtention :	01/01/2017	N° de contrat d'assurance :	10063271004
Organisme certificateur	I.CERT Parc Edonia - Bâtiment G - Rue de la Terre Victoria - 35760 SAINT-GREGOIRE	Date de validité :	31/12/2018

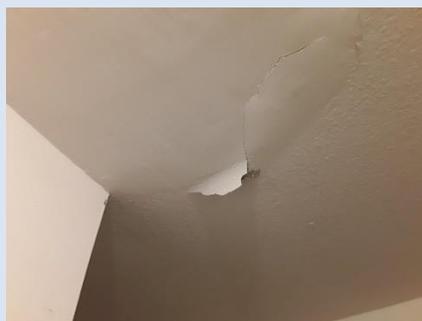
PRELEVEMENT : 69LADO201P002			
NOM DU CLIENT	NUMERO DU DOSSIER	PIECE OU LOCAL	
OPH77	69LADO201 29/10/2018	Entrée	
ELEMENT	DESCRIPTIF DU LABORATOIRE	DATE DE PRELEVEMENT	NOM DE L'OPERATEUR
Enduit béton	Matériau gris en faible quantité en vrac non séparable + enduit plâtreux blanc en vrac + peinture non séparable	29/10/2018	JULIEN Mickaël
LOCALISATION		RESULTAT	
Plafond		Amiante non détecté

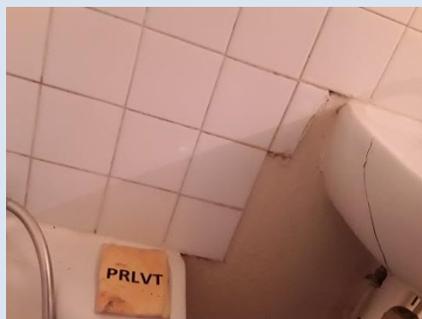
PRELEVEMENT : 69LADO201P003			
NOM DU CLIENT	NUMERO DU DOSSIER	PIECE OU LOCAL	
OPH77	69LADO201 29/10/2018	Salle de bains	
ELEMENT	DESCRIPTIF DU LABORATOIRE	DATE DE PRELEVEMENT	NOM DE L'OPERATEUR
Colle faïence	Colle beige + matériau cartonné non séparable + couche plâtreuse blanche en faible quantité non séparable	29/10/2018	JULIEN Mickaël
LOCALISATION		RESULTAT	
Mur C		Fr1:Amiante détecté (Chrysotile)

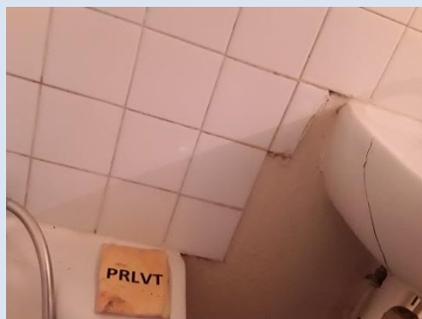
PRELEVEMENT : 69LADO201P003

NOM DU CLIENT	NUMERO DU DOSSIER	PIECE OU LOCAL	
OPH77	69LADO201 29/10/2018	Salle de bains	
ELEMENT	DESCRIPTIF DU LABORATOIRE	DATE DE PRELEVEMENT	NOM DE L'OPERATEUR
Colle faïence	Carrelage	29/10/2018	JULIEN Mickaël
LOCALISATION		RESULTAT	
Mur C		Fr2:Amiante non détecté

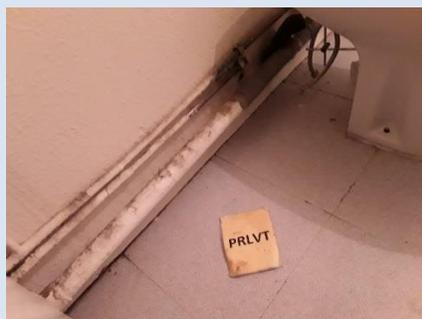
PRELEVEMENT : 69LADO201P004

NOM DU CLIENT	NUMERO DU DOSSIER	PIECE OU LOCAL	
OPH77	69LADO201 29/10/2018	Salle de bains	
ELEMENT	DESCRIPTIF DU LABORATOIRE	DATE DE PRELEVEMENT	NOM DE L'OPERATEUR
Peinture	Matériau beige en faible quantité non séparable + peintures multiples non séparable	29/10/2018	JULIEN Mickaël
LOCALISATION		RESULTAT	
Réseaux de distribution		Amiante non détecté

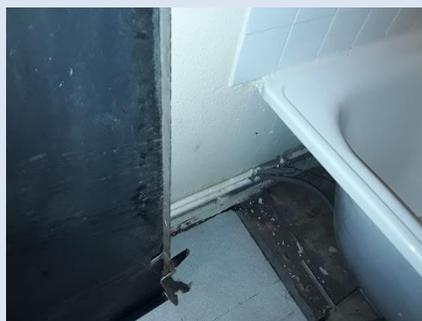
PRELEVEMENT : 69LADO201P005			
NOM DU CLIENT	NUMERO DU DOSSIER	PIECE OU LOCAL	
OPH77	69LADO201 29/10/2018	Salle de bains	
ELEMENT	DESCRIPTIF DU LABORATOIRE	DATE DE PRELEVEMENT	NOM DE L'OPERATEUR
Enduit béton	Enduit gris en faible quantité en vrac non séparable + peinture en faible quantité non séparable	29/10/2018	JULIEN Mickaël
LOCALISATION		RESULTAT	
Mur A		Amiante non détecté

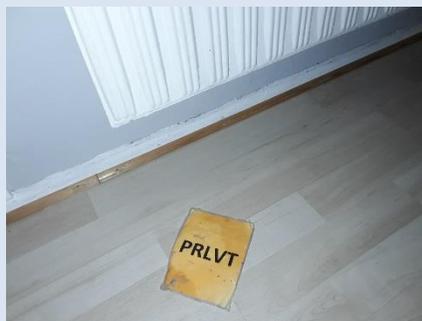
PRELEVEMENT : 69LADO201P006			
NOM DU CLIENT	NUMERO DU DOSSIER	PIECE OU LOCAL	
OPH77	69LADO201 29/10/2018	Chambre 2	
ELEMENT	DESCRIPTIF DU LABORATOIRE	DATE DE PRELEVEMENT	NOM DE L'OPERATEUR
Enduit béton	Matériau gris en faible quantité en vrac hétérogène non séparable + enduit plâtreux blanc en faible quantité en vrac non séparable + peinture en faible quantité non séparable	29/10/2018	JULIEN Mickaël
LOCALISATION		RESULTAT	
Mur A		Amiante non détecté

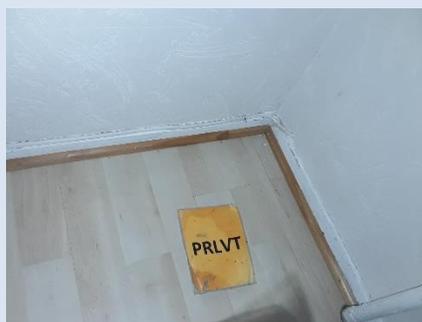
PRELEVEMENT : 69LADO201P007			
NOM DU CLIENT	NUMERO DU DOSSIER	PIECE OU LOCAL	
OPH77	69LADO201 29/10/2018	Chambre 1	
ELEMENT	DESCRIPTIF DU LABORATOIRE	DATE DE PRELEVEMENT	NOM DE L'OPERATEUR
Enduit plaque de plâtre	Enduit plâtreux blanc en vrac non séparable + enduit plâtreux beige en faible quantité en vrac non séparable + peinture en faible quantité non séparable	29/10/2018	JULIEN Mickaël
LOCALISATION		RESULTAT	
Mur D		Amiante détecté (Chrysotile)

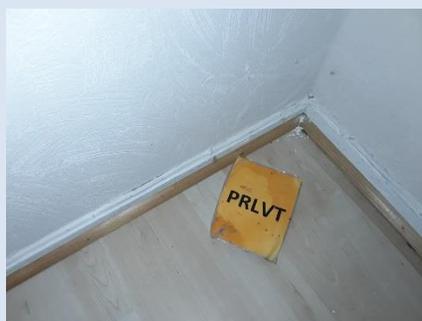
PRELEVEMENT : 69LADO201P008			
NOM DU CLIENT	NUMERO DU DOSSIER	PIECE OU LOCAL	
OPH77	69LADO201 29/10/2018	Chambre 1	
ELEMENT	DESCRIPTIF DU LABORATOIRE	DATE DE PRELEVEMENT	NOM DE L'OPERATEUR
Enduit plaque de plâtre	Enduit plâtreux blanc en vrac + carton en faible quantité non séparable + peinture en faible quantité non séparable	29/10/2018	JULIEN Mickaël
LOCALISATION		RESULTAT	
Mur B		Amiante détecté (Chrysotile)

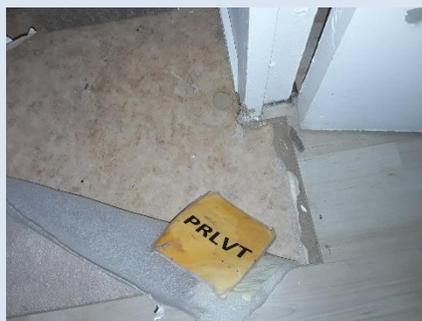
PRELEVEMENT : 69LADO201P009			
NOM DU CLIENT	NUMERO DU DOSSIER	PIECE OU LOCAL	
OPH77	69LADO201 29/10/2018	Placard	
ELEMENT	DESCRIPTIF DU LABORATOIRE	DATE DE PRELEVEMENT	NOM DE L'OPERATEUR
Revêtement souple	Revêtement souple beige + colle polymère jaune non séparable + ragréage rose + matériau compact gris	29/10/2018	JULIEN Mickaël
LOCALISATION		RESULTAT	
Sol		Amiante non détecté

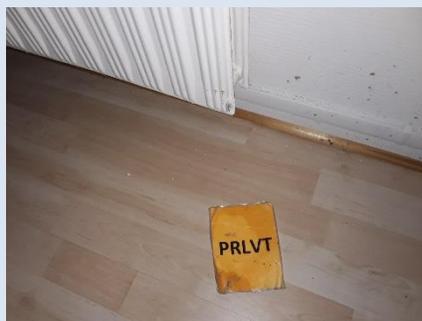
PRELEVEMENT : 69LADO201P010			
NOM DU CLIENT	NUMERO DU DOSSIER	PIECE OU LOCAL	
OPH77	69LADO201 29/10/2018	Séjour	
ELEMENT	DESCRIPTIF DU LABORATOIRE	DATE DE PRELEVEMENT	NOM DE L'OPERATEUR
Peinture	Peintures multiples	29/10/2018	JULIEN Mickaël
LOCALISATION		RESULTAT	
Radiateurs		Amiante non détecté

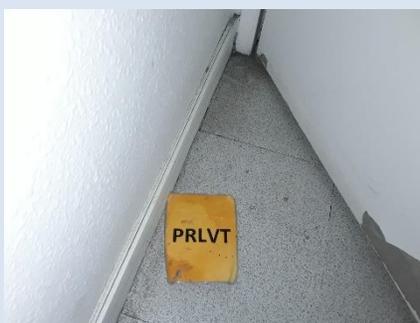
PRELEVEMENT : 69LADO201P011			
NOM DU CLIENT	NUMERO DU DOSSIER	PIECE OU LOCAL	
OPH77	69LADO201 29/10/2018	Cuisine	
ELEMENT	DESCRIPTIF DU LABORATOIRE	DATE DE PRELEVEMENT	NOM DE L'OPERATEUR
Dalle de sol	Revêtement cassant gris + colle polymère incolore non séparable + revêtement souple beige + colle polymère jaune non séparable + ragréage rose + sous couche de ragréage beige non séparable	29/10/2018	JULIEN Mickaël
LOCALISATION		RESULTAT	
Sol		Amiante non détecté

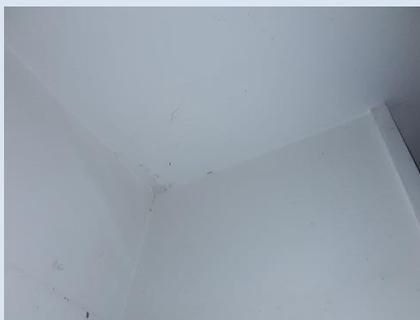
PRELEVEMENT : 69LADO201P012			
NOM DU CLIENT	NUMERO DU DOSSIER	PIECE OU LOCAL	
OPH77	69LADO201 29/10/2018	Cuisine	
ELEMENT	DESCRIPTIF DU LABORATOIRE	DATE DE PRELEVEMENT	NOM DE L'OPERATEUR
Enduit béton	Enduit gris en faible quantité en vrac non séparable + enduit plâtreux blanc non séparable + peinture non séparable	29/10/2018	JULIEN Mickaël
LOCALISATION		RESULTAT	
Plafond		Amiante détecté (Chrysotile)

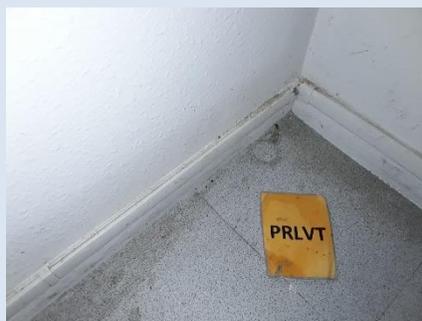
PRELEVEMENT : 69LADO201P013			
NOM DU CLIENT	NUMERO DU DOSSIER	PIECE OU LOCAL	
OPH77	69LADO201 29/10/2018	Cuisine	
ELEMENT	DESCRIPTIF DU LABORATOIRE	DATE DE PRELEVEMENT	NOM DE L'OPERATEUR
Enduit / Peinture plaque de plâtre	Enduit plâtreux blanc en vrac non séparable + enduit plâtreux beige en faible quantité non séparable + peintures multiples non séparable	29/10/2018	JULIEN Mickaël
LOCALISATION		RESULTAT	
Mur D		Amiante détecté (Chrysotile)

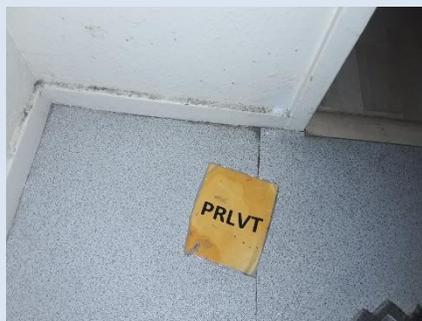
PRELEVEMENT : 69LADO201P014			
NOM DU CLIENT	NUMERO DU DOSSIER	PIECE OU LOCAL	
OPH77	69LADO201 29/10/2018	WC	
ELEMENT	DESCRIPTIF DU LABORATOIRE	DATE DE PRELEVEMENT	NOM DE L'OPERATEUR
Enduit / Peinture plaque de plâtre	Enduit plâtreux blanc en vrac + carton en faible quantité non séparable + papier en faible quantité non séparable + peinture en faible quantité non séparable	29/10/2018	JULIEN Mickaël
LOCALISATION		RESULTAT	
Mur D		Amiante non détecté
