# Rapport de repérage des matériaux et produits contenant de l'amiante avant réalisation de travaux dans un immeuble bâti

2  
11 SQUARE DU GERFAUT  
77420 CHAMPS SUR MARNE

**Date du rapport :** 06/08/2020

69LAE9902 06/08/2020 - 10:16

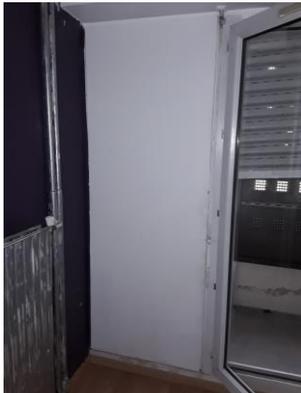
**Identification : P010**

**Pièce et étage : Séjour Rez de chaussée**

**Localisation : Mur B**

**Parties d'ouvrages ou de composants : Cloisons sèches (assemblées, préfabriquées) (Plaque plane)**

**Descriptif Laboratoire : Fibrociment gris avec fibres visibles avec poussières + peintures multiples en faible quantité non séparable**

**Résultat (justification) : Amiante détecté (RESULTAT ANALYSE)**
