Rapport de mission de repérage des matériaux et produits contenant de l'amiante avant réalisation de travaux

13 SQUARE DU GERFAUT

77420 CHAMPS SUR MARNE

RAPPORT N° :	69LAF0004	Laboratoire d'Analyses :	ITGA
Repérage réalisé le :	22/10/2018	Adresse laboratoire :	3 RUE ARMAND HERPIN LACROIX - CS 46537 35065 RENNES CEDEX
Accompagnateur :		Numéro d'accréditation :	1-5967
Par :	Mickaël JULIEN	Organisme d'assurance professionnelle :	AXA France
N° certificat :	CPDI 4129	Adresse assurance :	313 Terrasses de l'Arche 92727 NANTERRE CEDEX
Date d'obtention :	01/01/2017	N° de contrat d'assurance :	10063271004
Organisme certificateur	I.CERT Parc Edonia - Bâtiment G - Rue de la Terre Victoria - 35760 SAINT-GREGOIRE	Date de validité :	31/12/2018

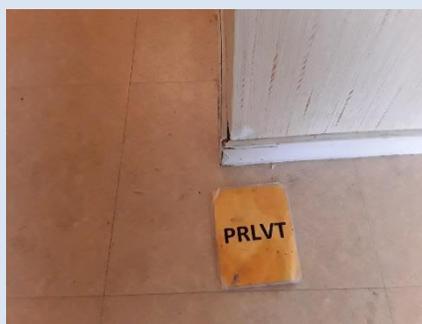
PRELEVEMENT : 69LAF0004P001			
NOM DU CLIENT	NUMERO DU DOSSIER		PIECE OU LOCAL
OPH77	69LAF0004 22/10/2018		Chambre
ELEMENT	DESCRIPTIF DU LABORATOIRE	DATE DE PRELEVEMENT	NOM DE L'OPERATEUR
Enduit plaque de plâtre	Enduit plâtreux blanc en vrac + peinture non séparable + papier peint non séparable + carton en faible quantité non séparable	22/10/2018	JULIEN Mickaël
LOCALISATION		RESULTAT	
Mur B		Amiante détecté (Chrysotile)

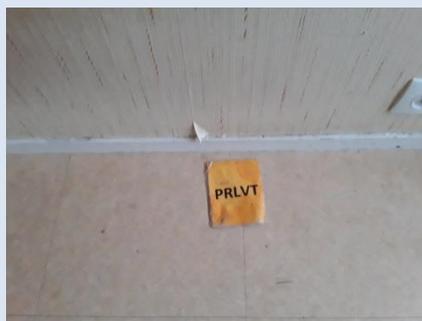
PRELEVEMENT : 69LAF0004P003			
NOM DU CLIENT	NUMERO DU DOSSIER		PIECE OU LOCAL
OPH77	69LAF0004 22/10/2018		Chambre
ELEMENT	DESCRIPTIF DU LABORATOIRE	DATE DE PRELEVEMENT	NOM DE L'OPERATEUR
Enduit béton	Enduit plâtreux blanc en faible quantité en vrac + peinture en faible quantité non séparable + papier non séparable	22/10/2018	JULIEN Mickaël
LOCALISATION		RESULTAT	
Mur C		Amiante non détecté

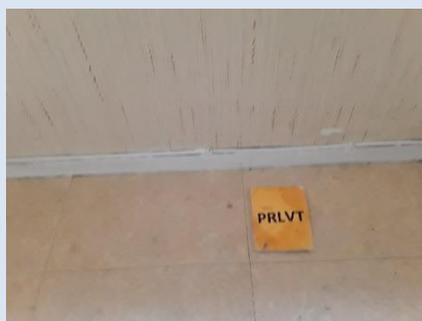
PRELEVEMENT : 69LAF0004P004			
NOM DU CLIENT	NUMERO DU DOSSIER	PIECE OU LOCAL	
OPH77	69LAF0004 22/10/2018	Chambre	
ELEMENT	DESCRIPTIF DU LABORATOIRE	DATE DE PRELEVEMENT	NOM DE L'OPERATEUR
Enduit plaque de plâtre	Enduit plâtreux blanc en vrac + peinture non séparable + carton non séparable	22/10/2018	JULIEN Mickaël
LOCALISATION		RESULTAT	
Mur D		Amiante détecté (Chrysotile)

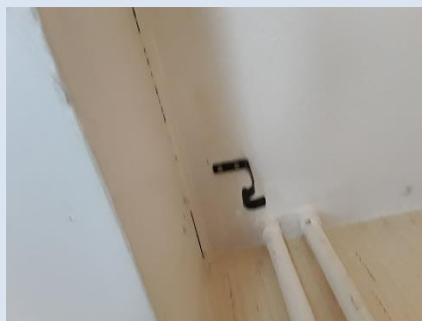
PRELEVEMENT : 69LAF0004P005			
NOM DU CLIENT	NUMERO DU DOSSIER	PIECE OU LOCAL	
OPH77	69LAF0004 22/10/2018	Chambre	
ELEMENT	DESCRIPTIF DU LABORATOIRE	DATE DE PRELEVEMENT	NOM DE L'OPERATEUR
Béton	Matériau plâtreux blanc en vrac + peinture non séparable + matériau gris en faible quantité en vrac non séparable	22/10/2018	JULIEN Mickaël
LOCALISATION		RESULTAT	
Plafond		Amiante détecté (Chrysotile)

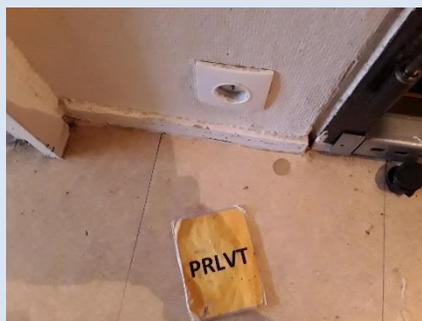
PRELEVEMENT : 69LAF0004P006			
NOM DU CLIENT	NUMERO DU DOSSIER	PIECE OU LOCAL	
OPH77	69LAF0004 22/10/2018	Entrée	
ELEMENT	DESCRIPTIF DU LABORATOIRE	DATE DE PRELEVEMENT	NOM DE L'OPERATEUR
Dalle de sol	Revêtement souple beige + colle polymère jaune avec poussières non séparable + ragréage gris + peinture non séparable	22/10/2018	JULIEN Mickaël
LOCALISATION		RESULTAT	
Sol		Amiante non détecté

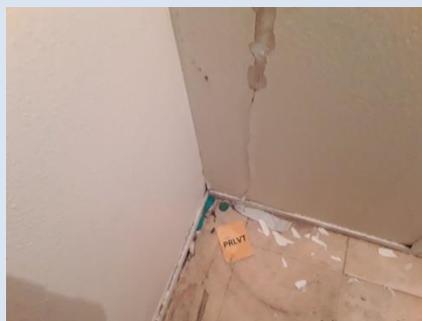
PRELEVEMENT : 69LAF0004P007			
NOM DU CLIENT	NUMERO DU DOSSIER	PIECE OU LOCAL	
OPH77	69LAF0004 22/10/2018	Salle de bains	
ELEMENT	DESCRIPTIF DU LABORATOIRE	DATE DE PRELEVEMENT	NOM DE L'OPERATEUR
Enduit / Peinture plaque de plâtre	Enduit plâtreux blanc en vrac + peintures multiples non séparable + carton non séparable	22/10/2018	JULIEN Mickaël
LOCALISATION		RESULTAT	
Mur D		Amiante détecté (Chrysotile)

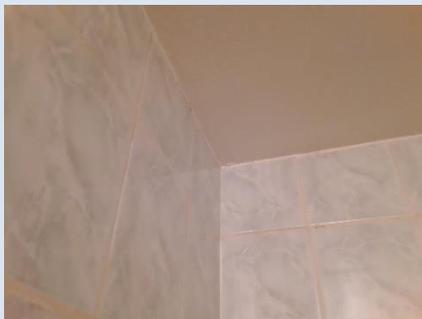
PRELEVEMENT : 69LAF0004P008

NOM DU CLIENT	NUMERO DU DOSSIER	PIECE OU LOCAL	
OPH77	69LAF0004 22/10/2018	Salle de bains	
ELEMENT	DESCRIPTIF DU LABORATOIRE	DATE DE PRELEVEMENT	NOM DE L'OPERATEUR
Enduit béton		22/10/2018	JULIEN Mickaël
LOCALISATION		RESULTAT	
Plafond

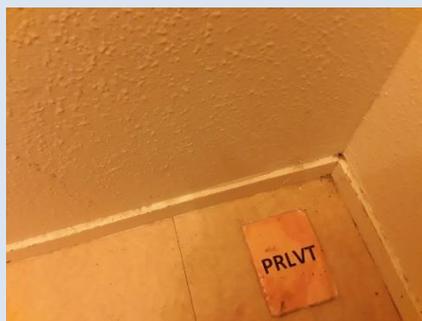
PRELEVEMENT : 69LAF0004P010			
NOM DU CLIENT	NUMERO DU DOSSIER	PIECE OU LOCAL	
OPH77	69LAF0004 22/10/2018	WC	
ELEMENT	DESCRIPTIF DU LABORATOIRE	DATE DE PRELEVEMENT	NOM DE L'OPERATEUR
Enduit béton	Enduit plâtreux blanc en vrac + peinture non séparable + matériau gris en faible quantité en vrac non séparable	22/10/2018	JULIEN Mickaël
LOCALISATION		RESULTAT	
Mur C		Amiante non détecté

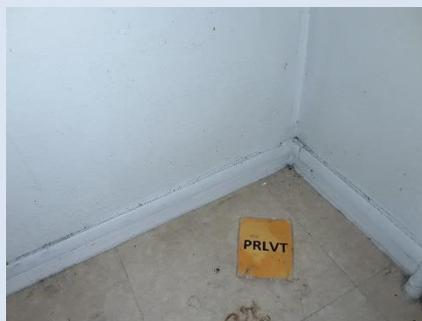
PRELEVEMENT : 69LAF0004P011			
NOM DU CLIENT	NUMERO DU DOSSIER	PIECE OU LOCAL	
OPH77	69LAF0004 22/10/2018	Cuisine	
ELEMENT	DESCRIPTIF DU LABORATOIRE	DATE DE PRELEVEMENT	NOM DE L'OPERATEUR
Enduit / Peinture plaque de plâtre	Enduit plâtreux blanc en vrac + peinture non séparable + carton non séparable	22/10/2018	JULIEN Mickaël
LOCALISATION		RESULTAT	
Mur B		Amiante détecté (Chrysotile)

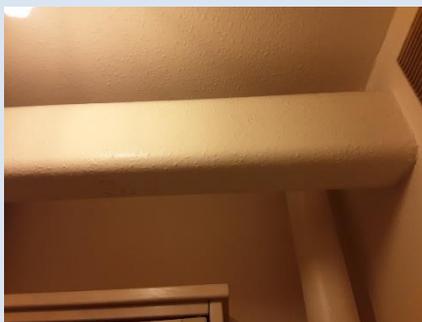
PRELEVEMENT : 69LAF0004P012			
NOM DU CLIENT	NUMERO DU DOSSIER		PIECE OU LOCAL
OPH77	69LAF0004 22/10/2018		WC
ELEMENT	DESCRIPTIF DU LABORATOIRE	DATE DE PRELEVEMENT	NOM DE L'OPERATEUR
Conduit Amiante ciment		22/10/2018	JULIEN Mickaël
LOCALISATION		RESULTAT	
Conduits		Amiante détectée
