Rapport de mission de repérage des matériaux et produits contenant de l'amiante avant réalisation de travaux

13 SQUARE DU GERFAUT

77420 CHAMPS SUR MARNE

RAPPORT N° :	69LAF0202	Laboratoire d'Analyses :	ITGA
Repérage réalisé le :	04/05/2018	Adresse laboratoire :	3 RUE ARMAND HERPIN LACROIX - CS 46537 35065 RENNES CEDEX
Accompagnateur :		Numéro d'accréditation :	1-5967
Par :	Mickaël JULIEN	Organisme d'assurance professionnelle :	AXA France
N° certificat :	CPDI 4129	Adresse assurance :	313 Terrasses de l'Arche 92727 NANTERRE CEDEX
Date d'obtention :	01/01/2017	N° de contrat d'assurance :	10063271004
Organisme certificateur	I.CERT Parc Edonia - Bâtiment G - Rue de la Terre Victoria - 35760 SAINT-GREGOIRE	Date de validité :	31/12/2018

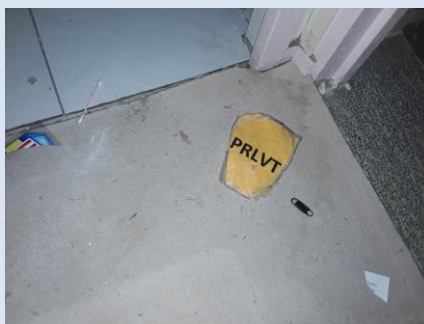
PRELEVEMENT : 69LAF0202P001			
NOM DU CLIENT	NUMERO DU DOSSIER		PIECE OU LOCAL
OPH77	69LAF0202 04/05/2018		Couloir
ELEMENT	DESCRIPTIF DU LABORATOIRE	DATE DE PRELEVEMENT	NOM DE L'OPERATEUR
Moquette	Moquette beige avec couche en mousse + moquette marron avec couche en mousse	04/05/2018	JULIEN Mickaël
LOCALISATION		RESULTAT	
Sol		Amiante non détecté

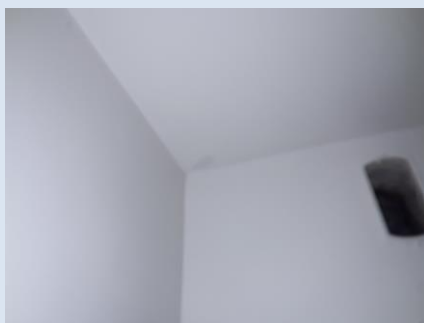
PRELEVEMENT : 69LAF0202P002			
NOM DU CLIENT	NUMERO DU DOSSIER		PIECE OU LOCAL
OPH77	69LAF0202 04/05/2018		Salle de bains
ELEMENT	DESCRIPTIF DU LABORATOIRE	DATE DE PRELEVEMENT	NOM DE L'OPERATEUR
Enduit béton	Enduit plâtreux blanc en vrac + peinture non séparable	04/05/2018	JULIEN Mickaël
LOCALISATION		RESULTAT	
Plafond		Amiante non détecté

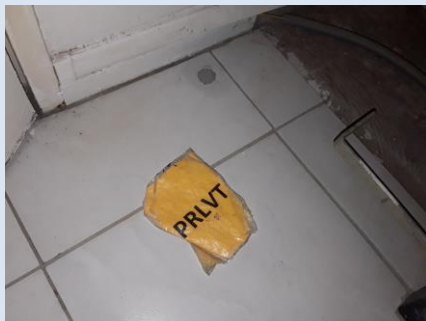
PRELEVEMENT : 69LAF0202P003

NOM DU CLIENT	NUMERO DU DOSSIER	PIECE OU LOCAL	
OPH77	69LAF0202 04/05/2018	Salle de bains	
ELEMENT	DESCRIPTIF DU LABORATOIRE	DATE DE PRELEVEMENT	NOM DE L'OPERATEUR
Carrelage	Colle grise + carrelage	04/05/2018	JULIEN Mickaël
LOCALISATION		RESULTAT	
Sol		Amiante non détecté

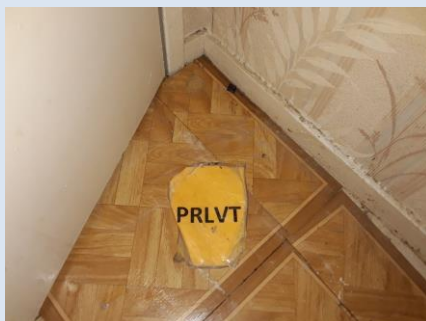
PRELEVEMENT : 69LAF0202P004

NOM DU CLIENT	NUMERO DU DOSSIER	PIECE OU LOCAL	
OPH77	69LAF0202 04/05/2018	WC	
ELEMENT	DESCRIPTIF DU LABORATOIRE	DATE DE PRELEVEMENT	NOM DE L'OPERATEUR
Dalle de sol	Revêtement cassant beige + colle polymère incolore non séparable + revêtement souple beige + colle polymère jaune non séparable + ragréage gris + sous couche de ragréage blanche non séparable	04/05/2018	JULIEN Mickaël
LOCALISATION		RESULTAT	
Sol		Amiante non détecté

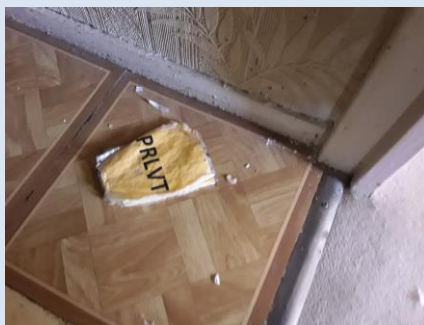
PRELEVEMENT : 69LAF0202P005			
NOM DU CLIENT	NUMERO DU DOSSIER	PIECE OU LOCAL	
OPH77	69LAF0202 04/05/2018	WC	
ELEMENT	DESCRIPTIF DU LABORATOIRE	DATE DE PRELEVEMENT	NOM DE L'OPERATEUR
Enduit plaque de plâtre	Enduit plâtreux blanc en vrac + peinture non séparable	04/05/2018	JULIEN Mickaël
LOCALISATION		RESULTAT	
Mur C		Fr1:Amiante détecté (Chrysotile)

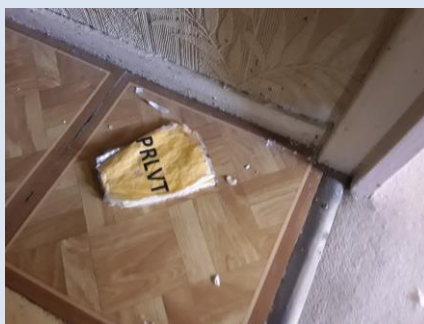
PRELEVEMENT : 69LAF0202P005			
NOM DU CLIENT	NUMERO DU DOSSIER	PIECE OU LOCAL	
OPH77	69LAF0202 04/05/2018	WC	
ELEMENT	DESCRIPTIF DU LABORATOIRE	DATE DE PRELEVEMENT	NOM DE L'OPERATEUR
Enduit plaque de plâtre	Papier peint	04/05/2018	JULIEN Mickaël
LOCALISATION		RESULTAT	
Mur C		Fr2:Amiante non détecté

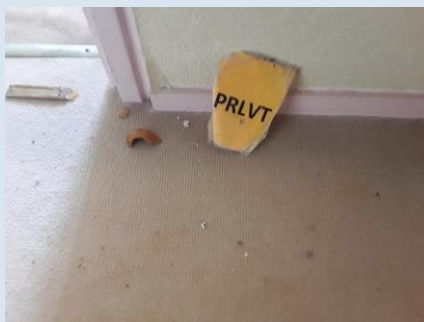
PRELEVEMENT : 69LAF0202P006

NOM DU CLIENT	NUMERO DU DOSSIER	PIECE OU LOCAL	
OPH77	69LAF0202 04/05/2018	Couloir	
ELEMENT	DESCRIPTIF DU LABORATOIRE	DATE DE PRELEVEMENT	NOM DE L'OPERATEUR
Enduit béton	Enduit plâtreux blanc en vrac + papier non séparable + peinture non séparable	04/05/2018	JULIEN Mickaël
LOCALISATION		RESULTAT	
Mur C		Amiante non détecté

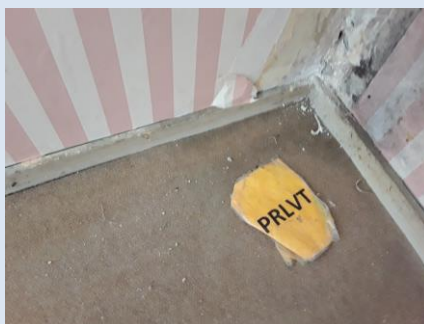
PRELEVEMENT : 69LAF0202P007

NOM DU CLIENT	NUMERO DU DOSSIER	PIECE OU LOCAL	
OPH77	69LAF0202 04/05/2018	Chambre 2	
ELEMENT	DESCRIPTIF DU LABORATOIRE	DATE DE PRELEVEMENT	NOM DE L'OPERATEUR
Enduit plaque de plâtre	Enduit plâtreux blanc + carton non séparable + peintures multiples non séparable	04/05/2018	JULIEN Mickaël
LOCALISATION		RESULTAT	
Mur B		Amiante détecté (Chrysotile)

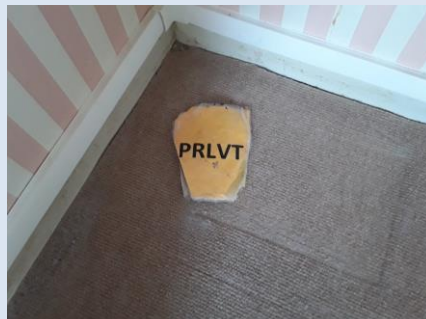
PRELEVEMENT : 69LAF0202P008			
NOM DU CLIENT	NUMERO DU DOSSIER	PIECE OU LOCAL	
OPH77	69LAF0202 04/05/2018	Chambre 2	
ELEMENT	DESCRIPTIF DU LABORATOIRE	DATE DE PRELEVEMENT	NOM DE L'OPERATEUR
Moquette	Moquette grise avec couche en mousse	04/05/2018	JULIEN Mickaël
LOCALISATION		RESULTAT	
Sol		Amiante non détecté

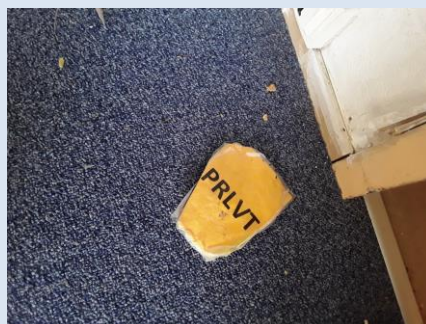
PRELEVEMENT : 69LAF0202P009			
NOM DU CLIENT	NUMERO DU DOSSIER	PIECE OU LOCAL	
OPH77	69LAF0202 04/05/2018	Entrée	
ELEMENT	DESCRIPTIF DU LABORATOIRE	DATE DE PRELEVEMENT	NOM DE L'OPERATEUR
Enduit plaque de plâtre	Enduit plâtreux blanc + papier non séparable + peinture non séparable	04/05/2018	JULIEN Mickaël
LOCALISATION		RESULTAT	
Mur B		Amiante non détecté

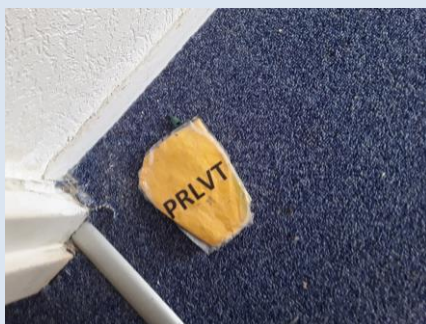
PRELEVEMENT : 69LAF0202P010			
NOM DU CLIENT	NUMERO DU DOSSIER	PIECE OU LOCAL	
OPH77	69LAF0202 04/05/2018	Séjour	
ELEMENT	DESCRIPTIF DU LABORATOIRE	DATE DE PRELEVEMENT	NOM DE L'OPERATEUR
Moquette	Moquette grise avec couche fibreuse + colle polymère jaune non séparable + ragréage gris non séparable	04/05/2018	JULIEN Mickaël
LOCALISATION		RESULTAT	
Sol		Amiante non détecté

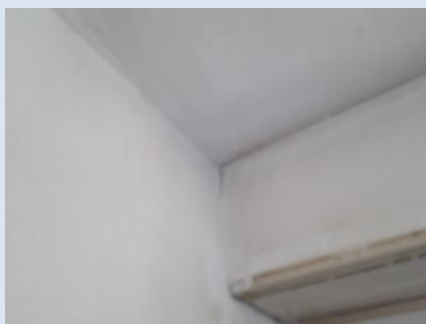
PRELEVEMENT : 69LAF0202P011			
NOM DU CLIENT	NUMERO DU DOSSIER	PIECE OU LOCAL	
OPH77	69LAF0202 04/05/2018	Séjour	
ELEMENT	DESCRIPTIF DU LABORATOIRE	DATE DE PRELEVEMENT	NOM DE L'OPERATEUR
Enduit béton	Matériau gris non séparable + enduit plâtreux blanc en vrac + peinture non séparable	04/05/2018	JULIEN Mickaël
LOCALISATION		RESULTAT	
Plafond		Amiante non détecté

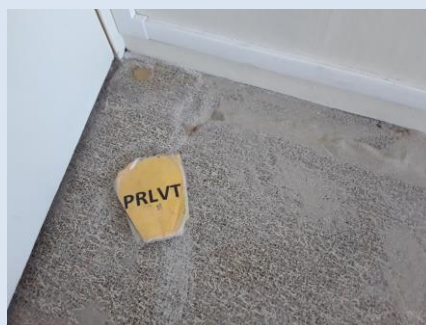
PRELEVEMENT : 69LAF0202P012			
NOM DU CLIENT	NUMERO DU DOSSIER	PIECE OU LOCAL	
OPH77	69LAF0202 04/05/2018	Chambre 3	
ELEMENT	DESCRIPTIF DU LABORATOIRE	DATE DE PRELEVEMENT	NOM DE L'OPERATEUR
Revêtement souple	Revêtement souple beige avec couche fibreuse + colle polymère jaune non séparable + ragréage gris + peinture non séparable + matériau compact gris	04/05/2018	JULIEN Mickaël
LOCALISATION		RESULTAT	
Sol		Amiante non détecté

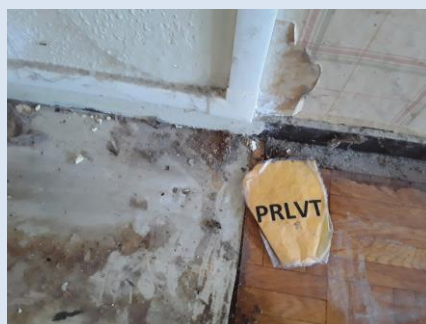
PRELEVEMENT : 69LAF0202P014

NOM DU CLIENT	NUMERO DU DOSSIER	PIECE OU LOCAL	
OPH77	69LAF0202 04/05/2018	Cuisine	
ELEMENT	DESCRIPTIF DU LABORATOIRE	DATE DE PRELEVEMENT	NOM DE L'OPERATEUR
Enduit béton	Enduit plâtreux blanc en vrac + papier non séparable + peintures multiples non séparable	04/05/2018	JULIEN Mickaël
LOCALISATION		RESULTAT	
Mur A		Amiante non détecté

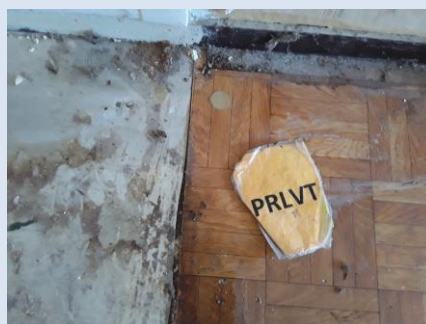
PRELEVEMENT : 69LAF0202P015

NOM DU CLIENT	NUMERO DU DOSSIER	PIECE OU LOCAL	
OPH77	69LAF0202 04/05/2018	Cuisine	
ELEMENT	DESCRIPTIF DU LABORATOIRE	DATE DE PRELEVEMENT	NOM DE L'OPERATEUR
Revêtement souple	Revêtement souple marron + colle polymère jaune avec poussières + revêtement souple beige + colle polymère jaune non séparable + peinture non séparable + ragréage gris + matériau compact gris hétérogène	04/05/2018	JULIEN Mickaël
LOCALISATION		RESULTAT	
Sol		Amiante non détecté

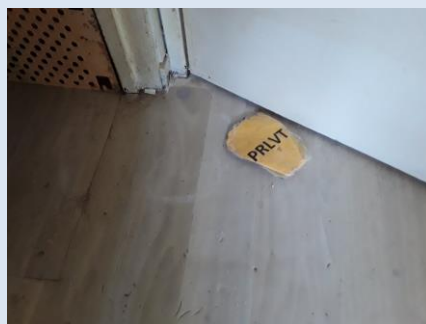
PRELEVEMENT : 69LAF0202P016			
NOM DU CLIENT	NUMERO DU DOSSIER	PIECE OU LOCAL	
OPH77	69LAF0202 04/05/2018	Cuisine	
ELEMENT	DESCRIPTIF DU LABORATOIRE	DATE DE PRELEVEMENT	NOM DE L'OPERATEUR
Revêtement souple	Revêtement souple beige + colle polymère jaune non séparable + matériau compact beige hétérogène	04/05/2018	JULIEN Mickaël
LOCALISATION		RESULTAT	
Sol		Amiante non détecté
