Rapport de mission de repérage des matériaux et produits contenant de l'amiante avant réalisation de travaux

Norme NF X 46-020 V .2017

13 SQUARE DU GERFAUT

77420 CHAMPS SUR MARNE

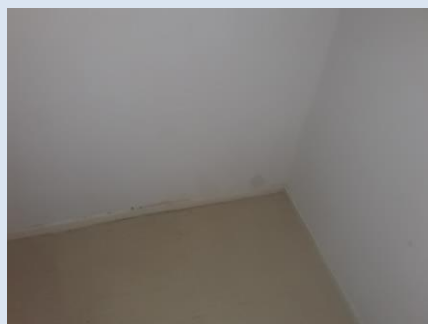
PRELEVEMENT : 69LAF9901-2P001			
NOM DU CLIENT	NUMERO DU DOSSIER		PIECE OU LOCAL
OPH77	69LAF9901-2 04/09/2019		Débarras (Rez de chaussée)
ELEMENT	DESCRIPTIF DU LABORATOIRE	DATE DE PRELEVEMENT	NOM DE L'OPERATEUR
Enduit / Peinture béton	Enduit gris en vrac hétérogène non séparable + peinture non séparable	04/09/2019	IZABACHENE Lyes
LOCALISATION		RESULTAT	
Mur C		Amiante non détecté

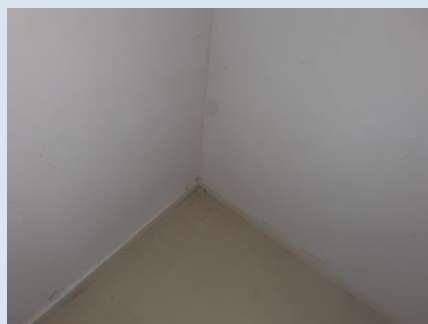
PRELEVEMENT : 69LAF9901-2P002			
NOM DU CLIENT	NUMERO DU DOSSIER		PIECE OU LOCAL
OPH77	69LAF9901-2 04/09/2019		Débarras (Rez de chaussée)
ELEMENT	DESCRIPTIF DU LABORATOIRE	DATE DE PRELEVEMENT	NOM DE L'OPERATEUR
Enduit / Calicot	Peinture non séparable + papier non séparable + enduit plâtreux blanc non séparable + carton non séparable + matériau plâtreux blanc non séparable	04/09/2019	IZABACHENE Lyes
LOCALISATION		RESULTAT	
Mur A		Amiante détecté (Chrysotile)

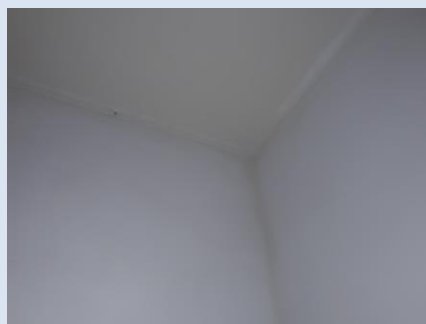
PRELEVEMENT : 69LAF9901-2P003			
NOM DU CLIENT	NUMERO DU DOSSIER	PIECE OU LOCAL	
OPH77	69LAF9901-2 04/09/2019	Débarras (Rez de chaussée)	
ELEMENT	DESCRIPTIF DU LABORATOIRE	DATE DE PRELEVEMENT	NOM DE L'OPERATEUR
Enduit / Peinture béton	Enduit plâtreux blanc en vrac non séparable + peinture non séparable + matériau gris en faible quantité non séparable	04/09/2019	IZABACHENE Lyes
LOCALISATION		RESULTAT	
Plafond		Amiante détecté (Chrysotile)

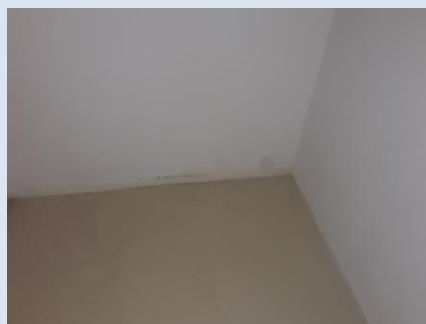
PRELEVEMENT : 69LAF9901-2P004			
NOM DU CLIENT	NUMERO DU DOSSIER	PIECE OU LOCAL	
OPH77	69LAF9901-2 04/09/2019	Débarras (Rez de chaussée)	
ELEMENT	DESCRIPTIF DU LABORATOIRE	DATE DE PRELEVEMENT	NOM DE L'OPERATEUR
Revêtement de sols	Revêtement souple beige	04/09/2019	IZABACHENE Lyes
LOCALISATION		RESULTAT	
Sol		Fr1:Amiante non détecté

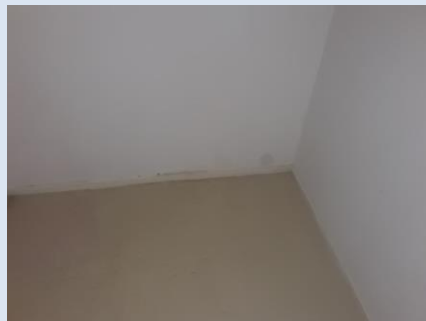
PRELEVEMENT : 69LAF9901-2P004			
NOM DU CLIENT	NUMERO DU DOSSIER	PIECE OU LOCAL	
OPH77	69LAF9901-2 04/09/2019	Débarras (Rez de chaussée)	
ELEMENT	DESCRIPTIF DU LABORATOIRE	DATE DE PRELEVEMENT	NOM DE L'OPERATEUR
Revêtement de sols	Colle polymère jaune non séparable + peinture	04/09/2019	IZABACHENE Lyes
LOCALISATION		RESULTAT	
Sol		Fr2:Amiante non détecté

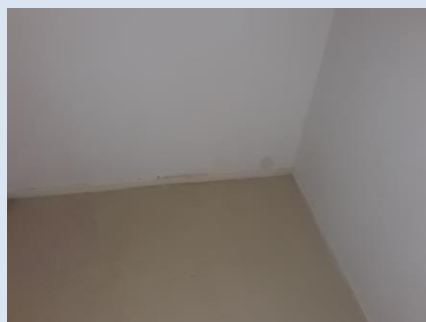
PRELEVEMENT : 69LAF9901-2P004			
NOM DU CLIENT	NUMERO DU DOSSIER	PIECE OU LOCAL	
OPH77	69LAF9901-2 04/09/2019	Débarras (Rez de chaussée)	
ELEMENT	DESCRIPTIF DU LABORATOIRE	DATE DE PRELEVEMENT	NOM DE L'OPERATEUR
Revêtement de sols	Revêtement souple gris avec couche fibreuse + colle polymère jaune en faible quantité non séparable + matériau gris en faible quantité non séparable	04/09/2019	IZABACHENE Lyes
LOCALISATION		RESULTAT	
Sol		Fr3:Amiante non détecté

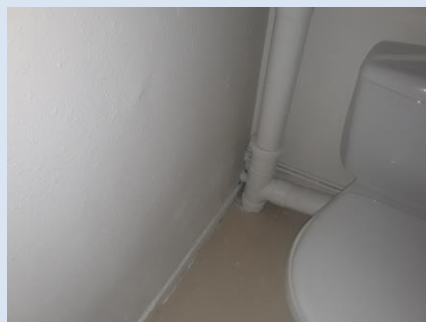
PRELEVEMENT : 69LAF9901-2P005			
NOM DU CLIENT	NUMERO DU DOSSIER	PIECE OU LOCAL	
OPH77	69LAF9901-2 04/09/2019	WC (Rez de chaussée)	
ELEMENT	DESCRIPTIF DU LABORATOIRE	DATE DE PRELEVEMENT	NOM DE L'OPERATEUR
Enduit / Peinture béton	Enduit plâtreux blanc en vrac non séparable + peinture non séparable	04/09/2019	IZABACHENE Lyes
LOCALISATION		RESULTAT	
Mur A		Amiante non détecté

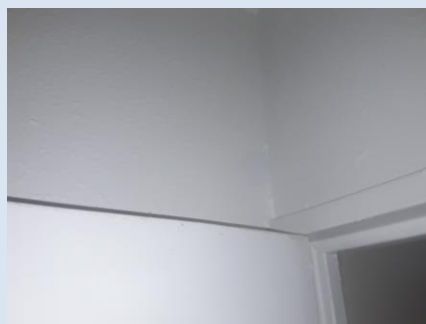
PRELEVEMENT : 69LAF9901-2P006			
NOM DU CLIENT	NUMERO DU DOSSIER	PIECE OU LOCAL	
OPH77	69LAF9901-2 04/09/2019	WC (Rez de chaussée)	
ELEMENT	DESCRIPTIF DU LABORATOIRE	DATE DE PRELEVEMENT	NOM DE L'OPERATEUR
Enduit / Calicot	Peinture	04/09/2019	IZABACHENE Lyes
LOCALISATION		RESULTAT	
Mur C		Fr1:Amiante non détecté

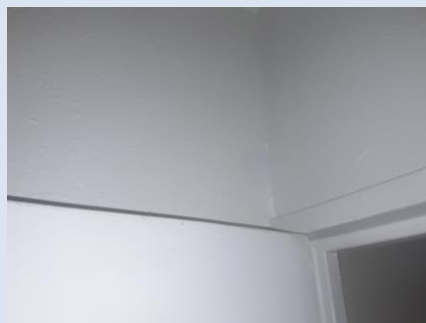
PRELEVEMENT : 69LAF9901-2P006			
NOM DU CLIENT	NUMERO DU DOSSIER		PIECE OU LOCAL
OPH77	69LAF9901-2 04/09/2019		WC (Rez de chaussée)
ELEMENT	DESCRIPTIF DU LABORATOIRE	DATE DE PRELEVEMENT	NOM DE L'OPERATEUR
Enduit / Calicot	Matériau plâtreux blanc	04/09/2019	IZABACHENE Lyes
LOCALISATION		RESULTAT	
Mur C		Fr2:Amiante détecté (Chrysotile)

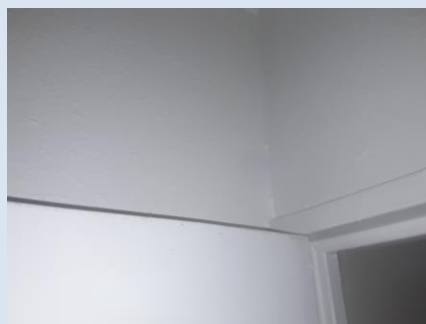
PRELEVEMENT : 69LAF9901-2P006			
NOM DU CLIENT	NUMERO DU DOSSIER		PIECE OU LOCAL
OPH77	69LAF9901-2 04/09/2019		WC (Rez de chaussée)
ELEMENT	DESCRIPTIF DU LABORATOIRE	DATE DE PRELEVEMENT	NOM DE L'OPERATEUR
Enduit / Calicot	Papier non séparable + enduit plâtreux blanc non séparable + carton	04/09/2019	IZABACHENE Lyes
LOCALISATION		RESULTAT	
Mur C		Fr3:Amiante détecté (Chrysotile)

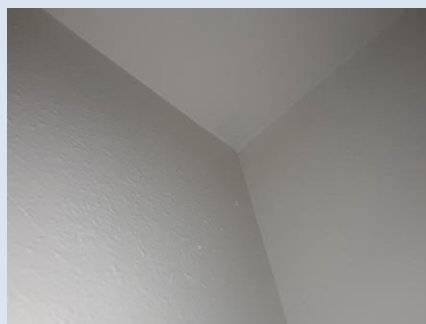
PRELEVEMENT : 69LAF9901-2P007			
NOM DU CLIENT	NUMERO DU DOSSIER	PIECE OU LOCAL	
OPH77	69LAF9901-2 04/09/2019	WC (Rez de chaussée)	
ELEMENT	DESCRIPTIF DU LABORATOIRE	DATE DE PRELEVEMENT	NOM DE L'OPERATEUR
Enduit / Peinture béton	Enduit plâtreux blanc en vrac non séparable + peintures multiples avec poussières non séparable	04/09/2019	IZABACHENE Lyes
LOCALISATION		RESULTAT	
Plafond		Amiante détecté (Chrysotile)

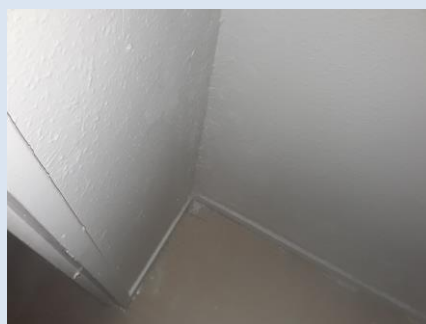
PRELEVEMENT : 69LAF9901-2P008			
NOM DU CLIENT	NUMERO DU DOSSIER	PIECE OU LOCAL	
OPH77	69LAF9901-2 04/09/2019	WC (Rez de chaussée)	
ELEMENT	DESCRIPTIF DU LABORATOIRE	DATE DE PRELEVEMENT	NOM DE L'OPERATEUR
Revêtement de sols	Peintures multiples en faible quantité avec poussières non séparable + revêtement souple beige avec couche fibreuse + colle polymère jaune non séparable + ragréage gris	04/09/2019	IZABACHENE Lyes
LOCALISATION		RESULTAT	
Sol		Amiante non détecté

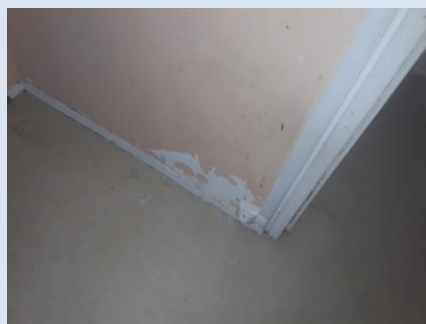
PRELEVEMENT : 69LAF9901-2P009			
NOM DU CLIENT	NUMERO DU DOSSIER		PIECE OU LOCAL
OPH77	69LAF9901-2 04/09/2019		Cuisine (Rez de chaussée)
ELEMENT	DESCRIPTIF DU LABORATOIRE	DATE DE PRELEVEMENT	NOM DE L'OPERATEUR
Enduit / Peinture béton	Enduit plâtreux blanc en vrac non séparable + peinture non séparable + carton en faible quantité non séparable	04/09/2019	IZABACHENE Lyes
LOCALISATION		RESULTAT	
Mur F		Amiante non détecté

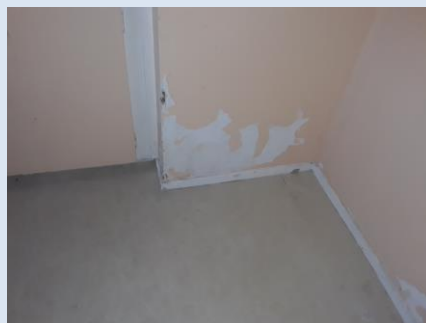
PIECE	ETAGE	ELEMENTS	DESCRIPTIF LABORATOIRE	REPERAGE	Echantillon	METHODE	ETAT	RESULTAT
Cuisine	Rez de chaussée	Enduit / Calicot	Peinture non séparable + enduit plâtreux blanc en vrac non séparable + papier non séparable + carton en faible quantité non séparable + matériau plâtreux blanc en faible quantité non séparable	Mur E	69LAF9901-2P010	RESULTAT ANALYSE	DEGRADATION PARTIELLE	Amiante détecté (Chrysotile)
Cuisine	Rez de chaussée	Enduit / Calicot	Peinture non séparable + enduit plâtreux blanc en vrac non séparable + papier non séparable + carton en faible quantité non séparable + matériau plâtreux blanc en faible quantité non séparable	Mur B	69LAF9901-2P010	ZPSO	DEGRADATION PARTIELLE	Amiante détecté (Chrysotile)
Cuisine	Rez de chaussée	Enduit / Calicot	Peinture non séparable + enduit plâtreux blanc en vrac non séparable + papier non séparable + carton en faible quantité non séparable + matériau plâtreux blanc en faible quantité non séparable	Mur D	69LAF9901-2P010	ZPSO	DEGRADATION PARTIELLE	Amiante détecté (Chrysotile)

PRELEVEMENT : 69LAF9901-2P010			
NOM DU CLIENT	NUMERO DU DOSSIER		PIECE OU LOCAL
OPH77	69LAF9901-2 04/09/2019		Cuisine (Rez de chaussée)
ELEMENT	DESCRIPTIF DU LABORATOIRE	DATE DE PRELEVEMENT	NOM DE L'OPERATEUR
Enduit / Calicot	Peinture non séparable + enduit plâtreux blanc en vrac non séparable + papier non séparable + carton en faible quantité non séparable + matériau plâtreux blanc en faible quantité non séparable	04/09/2019	IZABACHENE Lyes
LOCALISATION		RESULTAT	
Mur E		Amiante détecté (Chrysotile)

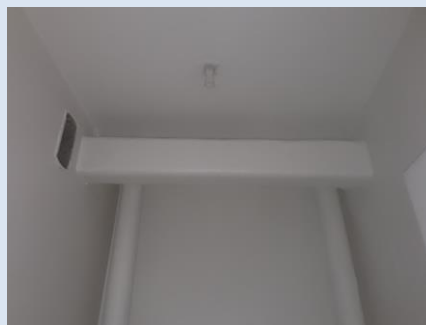
WC	Rez de chaussée	Conduit Amiante ciment		Conduits	69LAF9901-2P011	JP	BON ETAT	Amiante détectée

PRELEVEMENT : 69LAF9901-2P011			
NOM DU CLIENT	NUMERO DU DOSSIER		PIECE OU LOCAL
OPH77	69LAF9901-2 04/09/2019		WC (Rez de chaussée)
ELEMENT	DESCRIPTIF DU LABORATOIRE	DATE DE PRELEVEMENT	NOM DE L'OPERATEUR
Conduit Amiante ciment		04/09/2019	IZABACHENE Lyes
LOCALISATION		RESULTAT	
Conduits		Amiante détectée

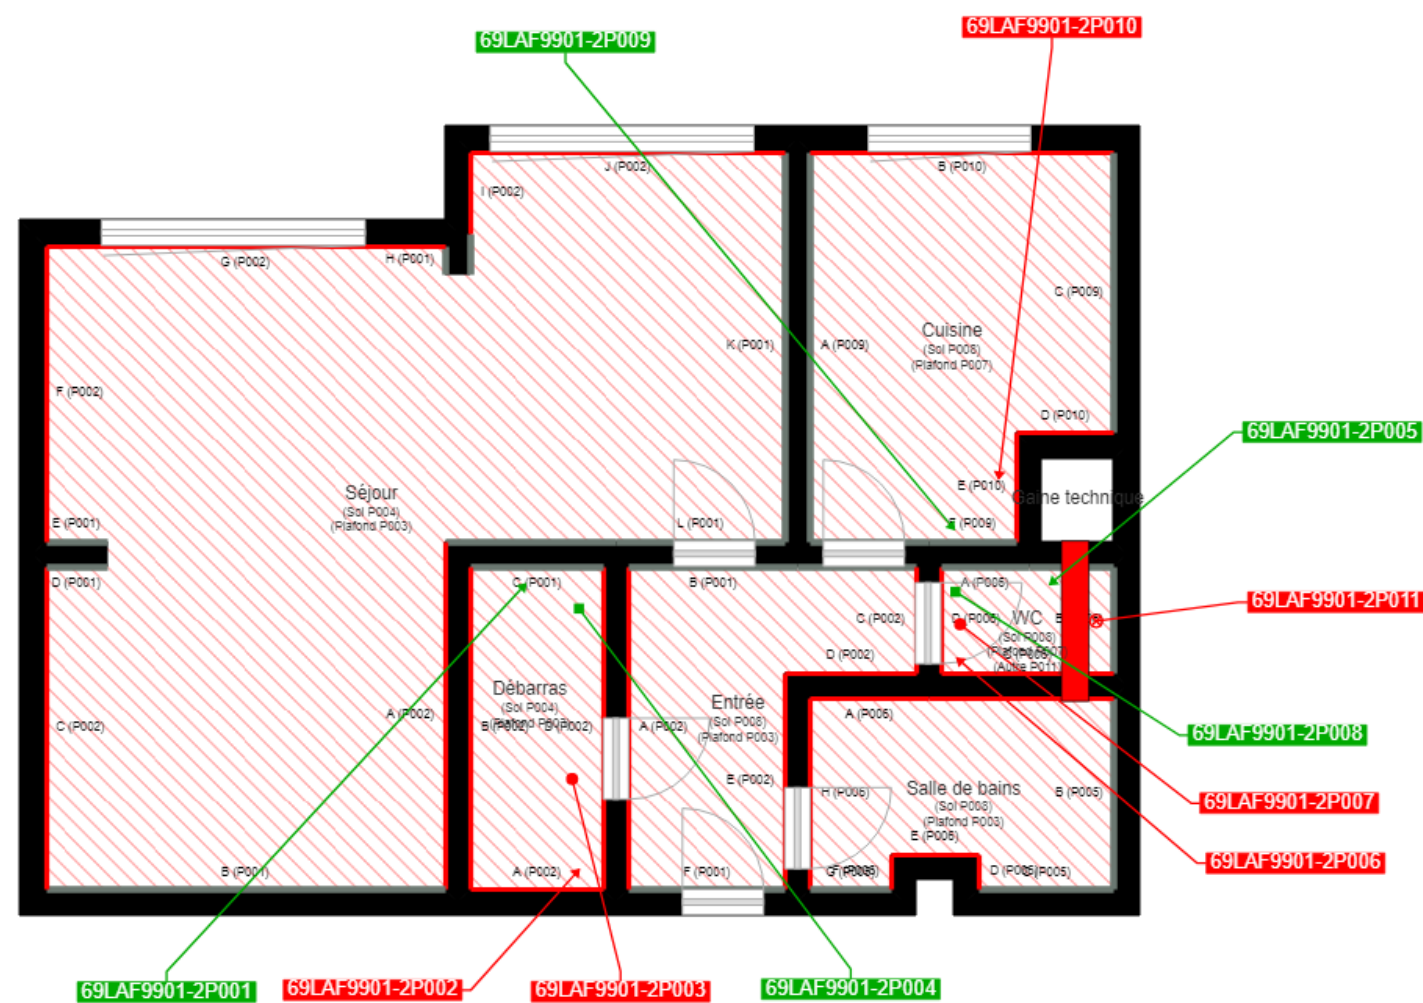
PLANCHE DE REPÉRAGE	Zone : Rez de chaussée	Vue de dessus
Auteur : IZABACHENE Lyes	Bien : 69LAF9901-2 - 13 SQUARE DU GERFAUT 77420 CHAMPS SUR MARNE	Chaque support/équipement identifié a fait l'objet d'un sondage par le technicien

■ Conduit de ventilation en amiante-ciment
