Rapport de mission de repérage des matériaux et produits contenant de l'amiante avant réalisation de travaux

13 SQUARE DU GERFAUT

77420 CHAMPS SUR MARNE

RAPPORT N° :	69LAF9901	Laboratoire d'Analyses :	ITGA
Repérage réalisé le :	28/05/2018	Adresse laboratoire :	3 RUE ARMAND HERPIN LACROIX - CS 46537 35065 RENNES CEDEX
Accompagnateur :		Numéro d'accréditation :	1-5967
Par :	Yoann IMBERT	Organisme d'assurance professionnelle :	AXA France
N° certificat :	17-1019	Adresse assurance :	313 Terrasses de l'Arche 92727 NANTERRE CEDEX
Date d'obtention :	22/11/2017	N° de contrat d'assurance :	10063271004
Organisme certificateur	ABCIDIA Domaine de Saint Paul - Bat A6 102 route de Limours - 78470 SAINT- REMY-LES-CHEVREUSE	Date de validité :	31/12/2018

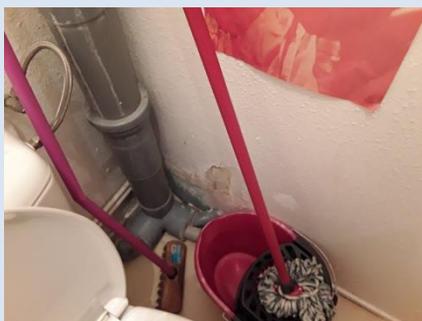
PRELEVEMENT : 69LAF9901P001			
NOM DU CLIENT	NUMERO DU DOSSIER		PIECE OU LOCAL
OPH77	69LAF9901 28/05/2018		WC
ELEMENT	DESCRIPTIF DU LABORATOIRE	DATE DE PRELEVEMENT	NOM DE L'OPERATEUR
Enduit / Peinture	Enduit beige en vrac non séparable + peintures multiples non séparable	28/05/2018	IMBERT Yoann
LOCALISATION		RESULTAT	
Mur C		Amiante détecté (Chrysotile)

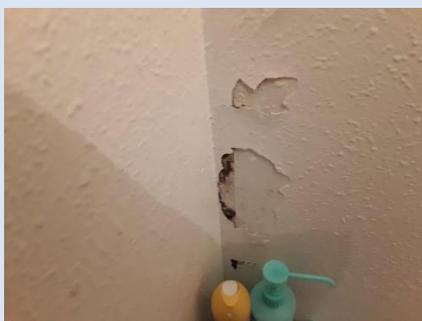
PRELEVEMENT : 69LAF9901P002			
NOM DU CLIENT	NUMERO DU DOSSIER		PIECE OU LOCAL
OPH77	69LAF9901 28/05/2018		WC
ELEMENT	DESCRIPTIF DU LABORATOIRE	DATE DE PRELEVEMENT	NOM DE L'OPERATEUR
Enduit / Peinture béton	Enduit plâtreux blanc en vrac + peinture non séparable	28/05/2018	IMBERT Yoann
LOCALISATION		RESULTAT	
Mur A		Amiante détecté (Chrysotile)

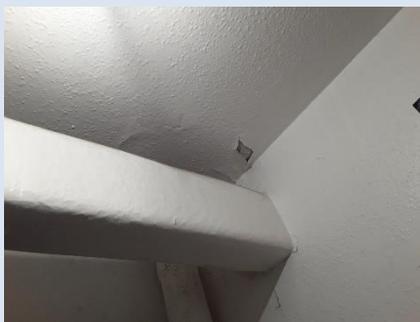
PRELEVEMENT : 69LAF9901P003			
NOM DU CLIENT	NUMERO DU DOSSIER		PIECE OU LOCAL
OPH77	69LAF9901 28/05/2018		WC
ELEMENT	DESCRIPTIF DU LABORATOIRE	DATE DE PRELEVEMENT	NOM DE L'OPERATEUR
Enduit / Peinture béton	Enduit plâtreux blanc en vrac + peintures multiples non séparable	28/05/2018	IMBERT Yoann
LOCALISATION		RESULTAT	
Plafond		Amiante détecté (Chrysotile)
