# Rapport de repérage des matériaux et produits contenant de l'amiante avant réalisation de travaux dans un immeuble bâti

1  
17 SQUARE DU VENEUR  
ESCALIER AH  
77420 CHAMPS SUR MARNE

**Date du rapport :** 25/07/2020

69LAH0001 25/07/2020 - 02:59

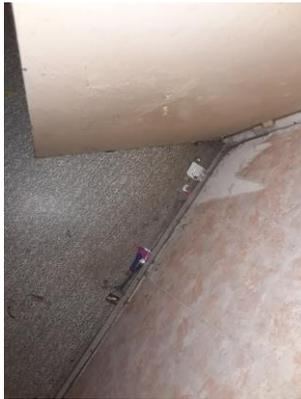
**Identification : P005 (Fr1)**

**Pièce et étage : Débarras RC**

**Localisation : Sol**

**Parties d'ouvrages ou de composants : Revêtements de sols (Revêtement souple)**

**Descriptif Laboratoire : Revêtement souple gris avec couche fibreuse**

**Résultat (justification) : Amiante non détectée (RESULTAT ANALYSE)**

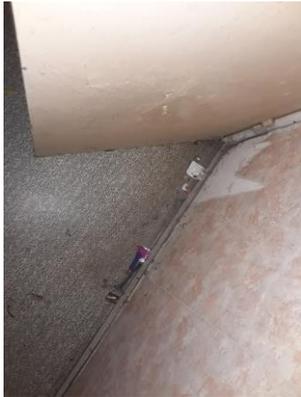
<b>Identification : P005 (Fr2)</b>
<b>Pièce et étage : Débarras RC</b>
<b>Localisation : Sol</b>
<b>Parties d'ouvrages ou de composants : Revêtements de sols (Revêtement souple)</b>
<b>Descriptif Laboratoire : Colle polymère jaune en faible quantité non séparable + ragréage blanc en faible quantité</b>
<b>Résultat (justification) : Amiante non détectée (RESULTAT ANALYSE)</b>

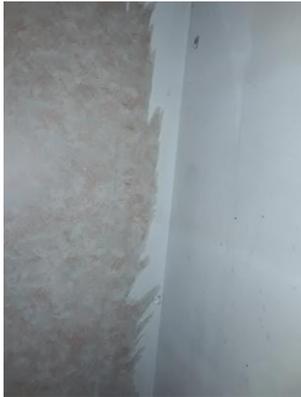
**Identification : P014**

**Pièce et étage : Débarras RC**

**Localisation : Mur B**

**Parties d'ouvrages ou de composants : Cloisons sèches (assemblées, préfabriquées) (Enduit / Peinture plaque de plâtre)**

**Descriptif Laboratoire : Enduit plâtreux blanc non séparable + papier non séparable + carton non séparable + matériau plâtreux blanc**

**Résultat (justification) : Amiante détecté (RESULTAT ANALYSE)**
