Rapport de mission de repérage des matériaux et produits contenant de l'amiante avant réalisation de travaux

17 SQUARE DU VENEUR

77420 CHAMPS SUR MARNE

| RAPPORT N° : | 69LAH0201 | Laboratoire d'Analyses : | ITGA |

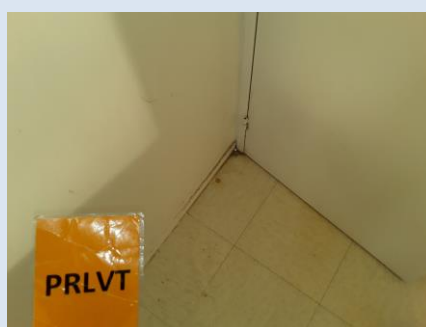
| PRELEVEMENT : 69LAH0201P002 | | | |

| PRELEVEMENT : 69LAH0201P001 | | | |
|---|--|---|---|
| Sol | | Amiante non détecté | |

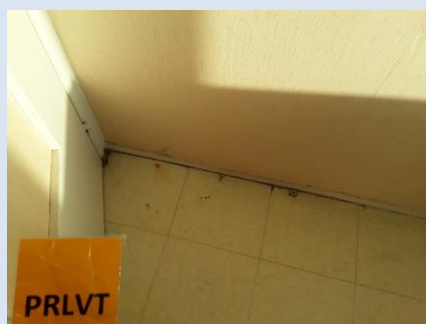
| PRELEVEMENT : 69LAH0201P003 | | | |

| PRELEVEMENT : 69LAH0201P002 | | | |
|---|---|---|---|
| Sol | | Amiante non détecté | |

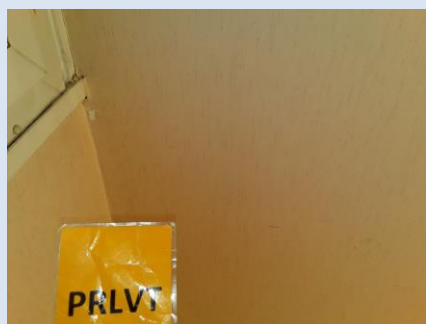
| PRELEVEMENT : 69LAH0201P004 | | | |

| PIECE | ETAGE | ELEMENTS | DESCRIPTIF LABORATOIRE | REPERAGE | Echantillon | METHODE | ETAT | RESULTAT |
|---|---|---|--|---|---|---|---|---|
| Séjour | | Enduit / Calicot | Enduit plâtreux blanc + papier peint non séparable + carton non séparable | Mur C | 69LAH0201P003 | RESULTAT ANALYSE | BON ETAT | Amiante détecté (Chrysotile) |

| PRELEVEMENT : 69LAH0201P003 | | | |
|---|---|---|---|
| Mur C | | Amiante détecté (Chrysotile) | |

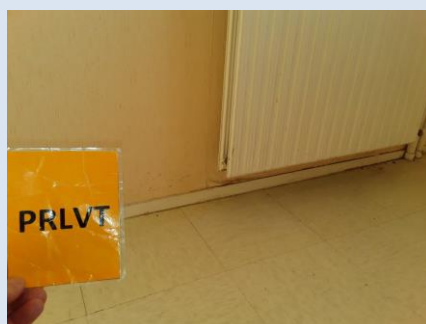
| PRELEVEMENT : 69LAH0201P005 | | | |

| PIECE | ETAGE | ELEMENTS | DESCRIPTIF LABORATOIRE | REPERAGE | Echantillon | METHODE | ETAT | RESULTAT |
|---|---|---|--|---|---|---|---|---|
| Séjour | | Enduit / Peinture béton | Enduit gris en faible quantité en vrac + peinture non séparable + papier peint non séparable | Mur A | 69LAH0201P004 | RESULTAT ANALYSE | BON ETAT | Amiante détecté (Chrysotile) |

| PRELEVEMENT : 69LAH0201P004 | | | |
|---|--|---|---|
| Mur A | | Amiante détecté (Chrysotile) | |

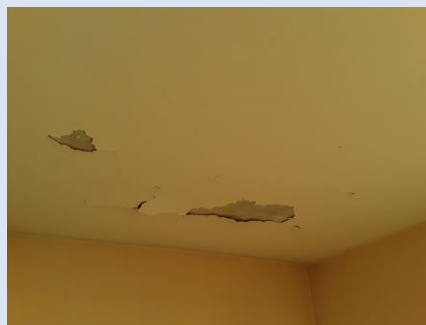
| PRELEVEMENT : 69LAH0201P006 | | | |

| PIECE | ETAGE | ELEMENTS | DESCRIPTIF LABORATOIRE | Echantillon | REPERAGE | ETAT | RESULTAT | METHODE |
|---|---|---|--|---|---|---|---|---|
| Séjour | | Enduit / Peinture béton | Enduit plâtreux blanc en vrac + peinture non séparable | 69LAH0201P005 | Plafond | DEGRADATION PARTIELLE | Amiante non détecté | RESULTAT ANALYSE |

| PRELEVEMENT : 69LAH0201P005 | | | |
|---|--|---|---|
| Plafond | | Amiante non détecté | |

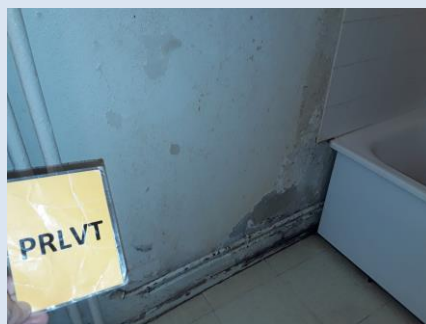
| PRELEVEMENT : 69LAH0201P007 | | | |

| PIECE | ETAGE | ELEMENTS | DESCRIPTIF LABORATOIRE | Echantillon | REPERAGE | ETAT | RESULTAT | METHODE |
|---|---|---|--|---|---|---|---|---|
| Salle de bains | | Enduit / Peinture béton | Enduit plâtreux blanc en vrac + peinture non séparable | 69LAH0201P006 | Mur A | DEGRADATION PARTIELLE | Amiante non détecté | RESULTAT ANALYSE |

| PRELEVEMENT : 69LAH0201P006 | | | |
|---|--|---|---|
| Mur A | | Amiante non détecté | |

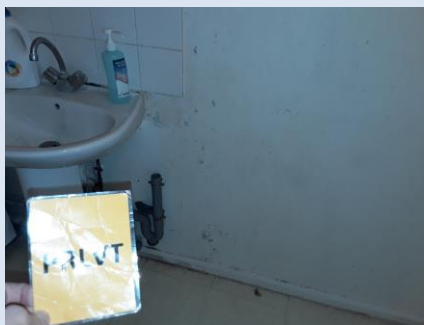
| PRELEVEMENT : 69LAH0201P008 | | | |

| PIECE | ETAGE | ELEMENTS | DESCRIPTIF LABORATOIRE | REPERAGE | Echantillon | METHODE | ETAT | RESULTAT |
|---|---|---|--|---|---|---|---|---|
| Salle de bains | | Enduit / Peinture plaque de plâtre | Enduit plâtreux blanc en vrac + peintures multiples non séparable + carton non séparable | Mur C | 69LAH0201P007 | RESULTAT ANALYSE | DEGRADATION PARTIELLE | Présence de fibres d'amiante (*) |

| PRELEVEMENT : 69LAH0201P007 | | | |
|---|--|---|---|
| Mur C | | Présence de fibres d'amiante (*) | |

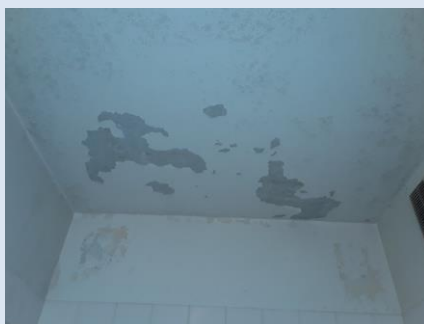
| PRELEVEMENT : 69LAH0201P009 | | | |

| PIECE | ETAGE | ELEMENTS | DESCRIPTIF LABORATOIRE | Echantillon | REPERAGE | ETAT | RESULTAT | METHODE |
|---|---|---|--|---|---|---|---|---|
| Salle de bains | | Enduit / Peinture béton | Enduit plâtreux blanc en vrac + peinture non séparable | 69LAH0201P008 | Plafond | DEGRADATION PARTIELLE | Amiante non détecté | RESULTAT ANALYSE |

| PRELEVEMENT : 69LAH0201P008 | | | |
|---|--|---|---|
| Plafond | | Amiante non détecté | |

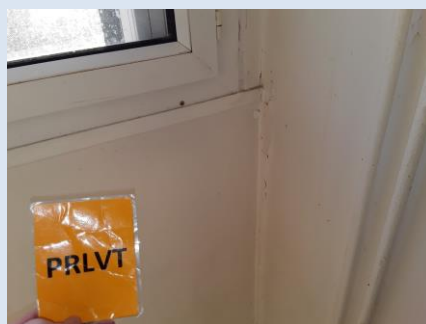
| PRELEVEMENT : 69LAH0201P010 | | | |

| PIECE | ETAGE | ELEMENTS | DESCRIPTIF LABORATOIRE | REPERAGE | Echantillon | METHODE | ETAT | RESULTAT |
|---|---|---|--|---|---|---|---|---|
| Cuisine | | Enduit / Calicot | Enduit plâtreux blanc en vrac + peinture non séparable + carton non séparable | Mur B | 69LAH0201P009 | RESULTAT ANALYSE | BON ETAT | Amiante détecté (Chrysotile) |

| PRELEVEMENT : 69LAH0201P009 | | | |
|---|---|---|---|
| Mur B | | Amiante détecté (Chrysotile) | |

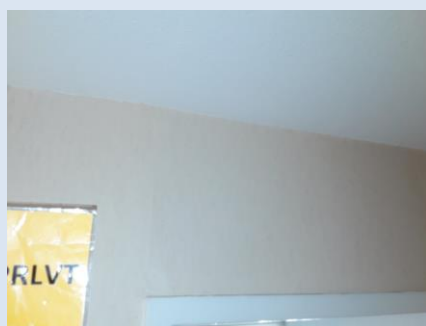
| PRELEVEMENT : 69LAH0201P011 | | | |

| PIECE | ETAGE | ELEMENTS | DESCRIPTIF LABORATOIRE | REPERAGE | Echantillon | METHODE | ETAT | RESULTAT |
|---|---|---|--|---|---|---|---|---|
| Entrée | | Enduit / Calicot | Enduit plâtreux blanc + peinture non séparable + carton non séparable | Mur F | 69LAH0201P010 | RESULTAT ANALYSE | BON ETAT | Amiante détecté (Chrysotile) |

| PRELEVEMENT : 69LAH0201P010 | | | |
|---|---|---|---|
| Mur F | | Amiante détecté (Chrysotile) | |

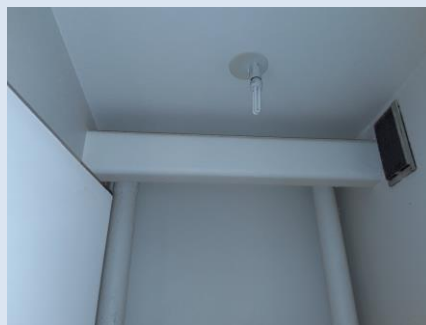
| PIECE | ETAGE | ELEMENTS | DESCRIPTIF LABORATOIRE | REPERAGE | Echantillon | METHODE | ETAT | RESULTAT |
|---|---|---|--|---|---|---|---|---|
| WC | | Conduit Amiante ciment | | Plafond | 69LAH0201P011 | JP | BON ETAT | Amiante détectée |

| PRELEVEMENT : 69LAH0201P011 | | | |
|---|---|---|---|
| Plafond | | Amiante détectée | |
