## Rapport de mission de repérage des matériaux et produits contenant de l'amiante avant réalisation de travaux

17 SQUARE DU VENEUR

77420 CHAMPS SUR MARNE

RAPPORT N° :	69LAH0501	Laboratoire d'Analyses :	ITGA
Repérage réalisé le :	30/01/2019	Adresse laboratoire :	3 RUE ARMAND HERPIN LACROIX - CS 46537 35065 RENNES CEDEX
Accompagnateur :		Numéro d'accréditation :	1-5967
Par :	Yoann IMBERT	Organisme d'assurance professionnelle :	AXA France
N° certificat :	17-1019	Adresse assurance :	313 Terrasses de l'Arche 92727 NANTERRE CEDEX
Date d'obtention :	22/11/2017	N° de contrat d'assurance :	10158549604
Organisme certificateur	ABCIDIA Domaine de Saint Paul - Bat A6 102 route de Limours - 78470 SAINT- REMY-LES-CHEVREUSE	Date de validité :	31/12/2019

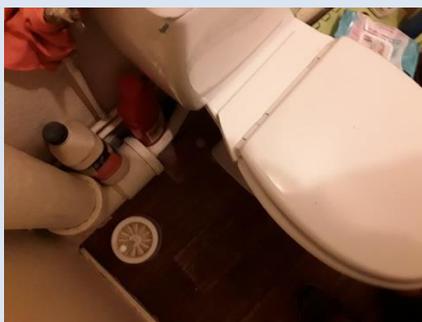
PRELEVEMENT : 69LAH0501P001			
NOM DU CLIENT	NUMERO DU DOSSIER	PIECE OU LOCAL	
OPH77	69LAH0501 30/01/2019	WC (RC)	
ELEMENT	DESCRIPTIF DU LABORATOIRE	DATE DE PRELEVEMENT	NOM DE L'OPERATEUR
Revêtement souple	Revêtement souple beige	30/01/2019	IMBERT Yoann
LOCALISATION		RESULTAT	
Sol		Fr1:Amiante non détecté

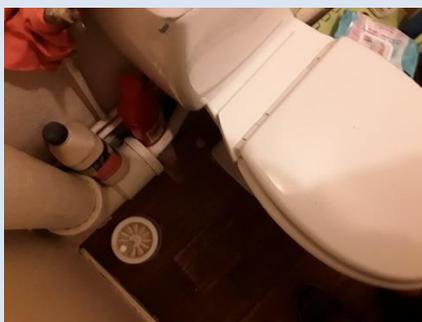
PRELEVEMENT : 69LAH0501P001			
NOM DU CLIENT	NUMERO DU DOSSIER	PIECE OU LOCAL	
OPH77	69LAH0501 30/01/2019	WC (RC)	
ELEMENT	DESCRIPTIF DU LABORATOIRE	DATE DE PRELEVEMENT	NOM DE L'OPERATEUR
Revêtement souple	Colle polymère jaune + colle polymère jaune non séparable + ragréage gris en vrac non séparable + sous couche de ragréage blanche non séparable	30/01/2019	IMBERT Yoann
LOCALISATION		RESULTAT	
Sol		Fr2:Amiante non détecté

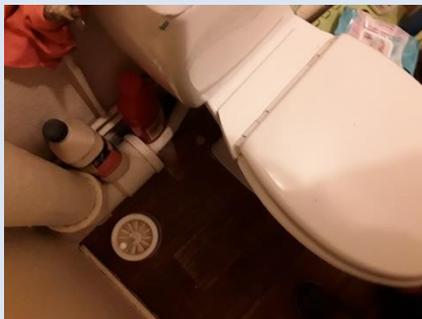
PRELEVEMENT : 69LAH0501P001			
NOM DU CLIENT	NUMERO DU DOSSIER	PIECE OU LOCAL	
OPH77	69LAH0501 30/01/2019	WC (RC)	
ELEMENT	DESCRIPTIF DU LABORATOIRE	DATE DE PRELEVEMENT	NOM DE L'OPERATEUR
Revêtement souple	Revêtement souple marron	30/01/2019	IMBERT Yoann
LOCALISATION		RESULTAT	
Sol		Fr3:Amiante non détecté

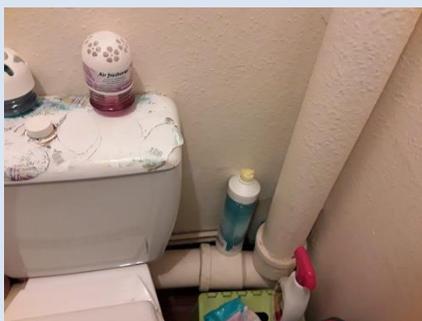
PRELEVEMENT : 69LAH0501P002			
NOM DU CLIENT	NUMERO DU DOSSIER	PIECE OU LOCAL	
OPH77	69LAH0501 30/01/2019	WC (RC)	
ELEMENT	DESCRIPTIF DU LABORATOIRE	DATE DE PRELEVEMENT	NOM DE L'OPERATEUR
Calicot	Enduit plâtreux blanc en vrac + papier non séparable + peintures multiples non séparable	30/01/2019	IMBERT Yoann
LOCALISATION		RESULTAT	
Mur D		Amiante détecté (Chrysotile)

* Enduit plâtreux blanc en vrac + papier non séparable + peintures multiples non séparable	META (1)	1	08/02/2019	Présence de fibres d'amiante / Chrysotile

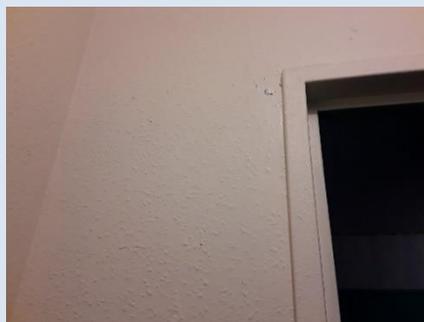
PRELEVEMENT : 69LAH0501P003			
NOM DU CLIENT	NUMERO DU DOSSIER		PIECE OU LOCAL
OPH77	69LAH0501 30/01/2019		WC (RC)
ELEMENT	DESCRIPTIF DU LABORATOIRE	DATE DE PRELEVEMENT	NOM DE L'OPERATEUR
Enduit / Peinture béton	Enduit plâtreux blanc en vrac + peintures multiples non séparable	30/01/2019	IMBERT Yoann
LOCALISATION		RESULTAT	
Mur B		Amiante non détecté	
EMPLACEMENT
