Rapport de mission de repérage des matériaux et produits contenant de l'amiante avant réalisation de travaux

17 SQUARE DU VENEUR

77420 CHAMPS SUR MARNE

RAPPORT N° :	69LAH0601	Laboratoire d'Analyses :	ITGA
Repérage réalisé le :	20/09/2018	Adresse laboratoire :	3 RUE ARMAND HERPIN LACROIX - CS 46537 35065 RENNES CEDEX
Accompagnateur :		Numéro d'accréditation :	1-5967
Par :	Mickaël JULIEN	Organisme d'assurance professionnelle :	AXA France
N° certificat :	CPDI 4129	Adresse assurance :	313 Terrasses de l'Arche 92727 NANTERRE CEDEX
Date d'obtention :	01/01/2017	N° de contrat d'assurance :	10063271004
Organisme certificateur	I.CERT Parc Edonia - Bâtiment G - Rue de la Terre Victoria - 35760 SAINT-GREGOIRE	Date de validité :	31/12/2018

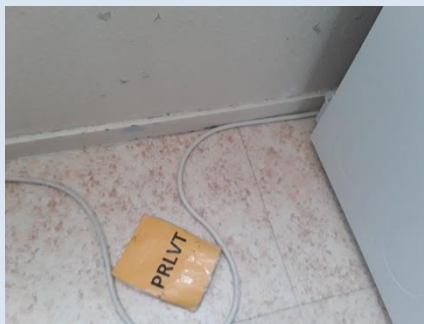
PRELEVEMENT : 69LAH0601P001			
NOM DU CLIENT	NUMERO DU DOSSIER		PIECE OU LOCAL
OPH77	69LAH0601 20/09/2018		Cuisine
ELEMENT	DESCRIPTIF DU LABORATOIRE	DATE DE PRELEVEMENT	NOM DE L'OPERATEUR
Enduit / Peinture plaque de plâtre	Enduit plâtreux blanc en vrac + carton non séparable + peinture non séparable	20/09/2018	JULIEN Mickaël
LOCALISATION		RESULTAT	
Mur B		Amiante non détecté	
EMPLACEMENT

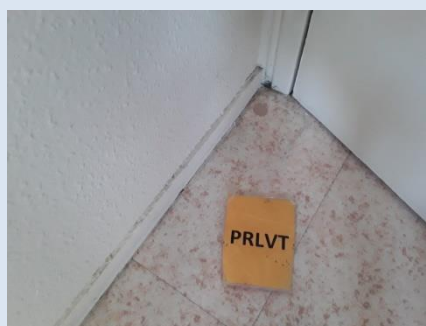
PRELEVEMENT : 69LAH0601P002

NOM DU CLIENT	NUMERO DU DOSSIER	PIECE OU LOCAL	
OPH77	69LAH0601 20/09/2018	Cuisine	
ELEMENT	DESCRIPTIF DU LABORATOIRE	DATE DE PRELEVEMENT	NOM DE L'OPERATEUR
Dalle de sol	Revêtement souple gris + colle polymère jaune non séparable + revêtement souple beige + colle polymère jaune non séparable + peinture non séparable + ragréage gris + sous couche de ragréage blanche non séparable	20/09/2018	JULIEN Mickaël
LOCALISATION		RESULTAT	
Sol		Amiante non détecté

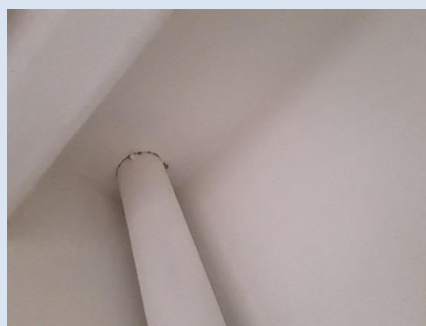
PRELEVEMENT : 69LAH0601P003

NOM DU CLIENT	NUMERO DU DOSSIER	PIECE OU LOCAL	
OPH77	69LAH0601 20/09/2018	WC	
ELEMENT	DESCRIPTIF DU LABORATOIRE	DATE DE PRELEVEMENT	NOM DE L'OPERATEUR
Enduit béton	Enduit plâtreux blanc en faible quantité en vrac + peinture non séparable	20/09/2018	JULIEN Mickaël
LOCALISATION		RESULTAT	
Plafond		Amiante non détecté

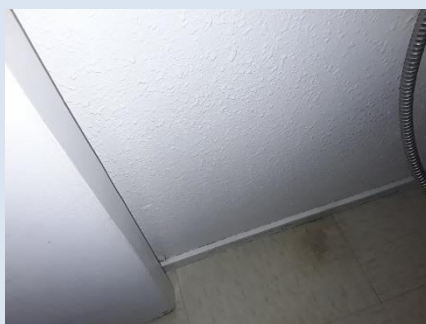
PRELEVEMENT : 69LAH0601P004			
NOM DU CLIENT	NUMERO DU DOSSIER	PIECE OU LOCAL	
OPH77	69LAH0601 20/09/2018	WC	
ELEMENT	DESCRIPTIF DU LABORATOIRE	DATE DE PRELEVEMENT	NOM DE L'OPERATEUR
Enduit / Peinture plaque de plâtre	Enduit plâtreux blanc en vrac + carton non séparable + peinture non séparable	20/09/2018	JULIEN Mickaël
LOCALISATION		RESULTAT	
Mur D		Amiante non détecté

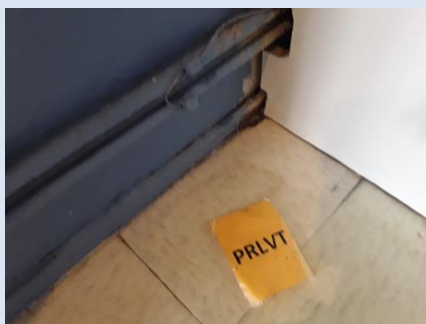
PRELEVEMENT : 69LAH0601P005			
NOM DU CLIENT	NUMERO DU DOSSIER	PIECE OU LOCAL	
OPH77	69LAH0601 20/09/2018	Salle de bains	
ELEMENT	DESCRIPTIF DU LABORATOIRE	DATE DE PRELEVEMENT	NOM DE L'OPERATEUR
Enduit béton	Enduit plâtreux blanc en vrac + peintures multiples non séparable	20/09/2018	JULIEN Mickaël
LOCALISATION		RESULTAT	
Mur A		Amiante non détecté

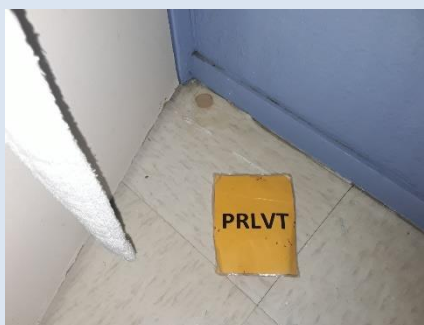
PRELEVEMENT : 69LAH0601P006			
NOM DU CLIENT	NUMERO DU DOSSIER	PIECE OU LOCAL	
OPH77	69LAH0601 20/09/2018	Salle de bains	
ELEMENT	DESCRIPTIF DU LABORATOIRE	DATE DE PRELEVEMENT	NOM DE L'OPERATEUR
Dalle de sol	Revêtement souple beige + colle polymère jaune non séparable + peinture non séparable + ragréage gris + sous couche de ragréage blanche non séparable	20/09/2018	JULIEN Mickaël
LOCALISATION		RESULTAT	
Sol		Amiante non détecté

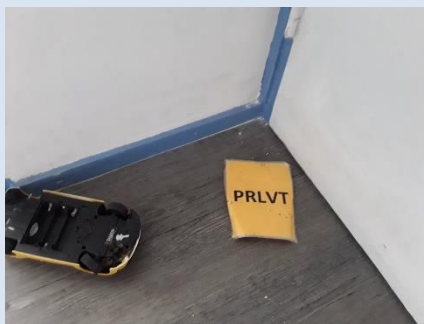
PRELEVEMENT : 69LAH0601P007			
NOM DU CLIENT	NUMERO DU DOSSIER	PIECE OU LOCAL	
OPH77	69LAH0601 20/09/2018	Entrée	
ELEMENT	DESCRIPTIF DU LABORATOIRE	DATE DE PRELEVEMENT	NOM DE L'OPERATEUR
Enduit béton	Enduit plâtreux blanc en faible quantité + peintures multiples non séparable	20/09/2018	JULIEN Mickaël
LOCALISATION		RESULTAT	
Mur E		Amiante non détecté

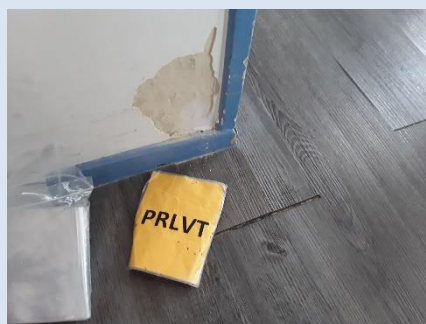
PRELEVEMENT : 69LAH0601P008			
NOM DU CLIENT	NUMERO DU DOSSIER		PIECE OU LOCAL
OPH77	69LAH0601 20/09/2018		Entrée
ELEMENT	DESCRIPTIF DU LABORATOIRE	DATE DE PRELEVEMENT	NOM DE L'OPERATEUR
Enduit / Peinture plaque de plâtre	Enduit plâtreux blanc en vrac + carton non séparable + peinture non séparable	20/09/2018	JULIEN Mickaël
LOCALISATION		RESULTAT	
Mur B		Amiante détecté (Chrysotile)

Fraction analysée	Technique analytique	Nb de préparations	Date d'analyse	Résultat / Type d'amiante
Réf dossier client : 69LAH0601-01 - 17 SQUARE DU VENEUR 77420 CHAMPS SUR MARNE Réf échantillon client : 69LAH0601P007 / LOGEMENTS COLLECTIFS - - - / Entrée Mur E Enduit béton				Réf échantillon ITGA : IT151809-11824 Description ITGA : Enduit plâtreux blanc en faible quantité / Peintures multiples
▶ Enduit plâtreux blanc en faible quantité + peintures multiples non séparable	META	2	27/09/2018	Amiante non détecté / -
Réf dossier client : 69LAH0601-01 - 17 SQUARE DU VENEUR 77420 CHAMPS SUR MARNE Réf échantillon client : 69LAH0601P008 / LOGEMENTS COLLECTIFS - - - / Entrée Mur B Enduit Peinture plaque de plâtre				Réf échantillon ITGA : IT151809-11825 Description ITGA : Enduit plâtreux blanc en vrac / Carton / Peinture
▶ Enduit plâtreux blanc en vrac + carton non séparable + peinture non séparable	META	1	27/09/2018	Présence de fibres d'amiante / Chrysotile

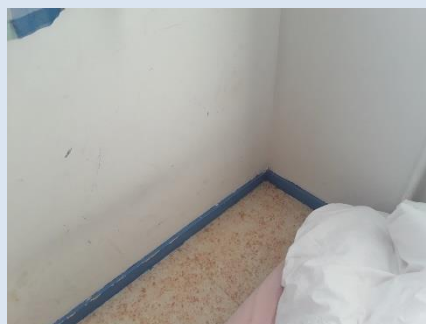
PRELEVEMENT : 69LAH0601P009			
NOM DU CLIENT	NUMERO DU DOSSIER		PIECE OU LOCAL
OPH77	69LAH0601 20/09/2018		Chambre 1
ELEMENT	DESCRIPTIF DU LABORATOIRE	DATE DE PRELEVEMENT	NOM DE L'OPERATEUR
Enduit / Peinture plaque de plâtre	Enduit plâtreux blanc en vrac + carton non séparable + peinture non séparable	20/09/2018	JULIEN Mickaël
LOCALISATION		RESULTAT	
Mur D		Amiante détecté (Chrysotile)

Réf dossier client : 69LAH0601-01 - 17 SQUARE DU VENEUR 77420 CHAMPS SUR MARNE Réf échantillon client : 69LAH0601P009 / LOGEMENTS COLLECTIFS - - - / Chambre 1 Mur D Enduit Peinture plaque de plâtre				Réf échantillon ITGA : IT151809-11826 Description ITGA : Enduit plâtreux blanc en vrac / Carton / Peinture
▶ Enduit plâtreux blanc en vrac + carton non séparable + peinture non séparable	META	3	27/09/2018	Présence de fibres d'amiante / Chrysotile
Réf dossier client : 69LAH0601-01 - 17 SQUARE DU VENEUR 77420 CHAMPS SUR MARNE Réf échantillon client : 69LAH0601P010 / LOGEMENTS COLLECTIFS - - - / Débarras Sol Dalle de sol				Réf échantillon ITGA : IT151809-11827 Description ITGA : Revêtement souple beige / Colle polymère jaune / Ragrée gris avec fibres / Sous couche de ragrée blanche / Matériau compact gris en faible quantité
▶ Revêtement souple beige + colle polymère jaune non séparable + ragrée gris avec fibres + sous couche de ragrée blanche non séparable + matériau compact gris en faible quantité	META	1	27/09/2018	Amiante non détecté / -

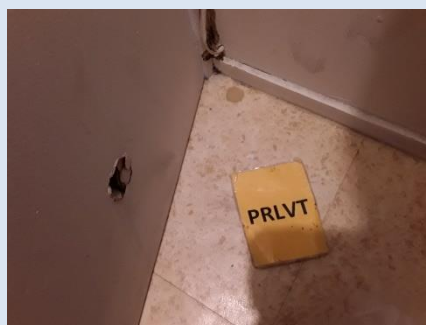
PRELEVEMENT : 69LAH0601P010			
NOM DU CLIENT	NUMERO DU DOSSIER	PIECE OU LOCAL	
OPH77	69LAH0601 20/09/2018	Débarras	
ELEMENT	DESCRIPTIF DU LABORATOIRE	DATE DE PRELEVEMENT	NOM DE L'OPERATEUR
Dalle de sol	Revêtement souple beige + colle polymère jaune non séparable + ragréage gris avec fibres + sous couche de ragréage blanche non séparable + matériau compact gris en faible quantité	20/09/2018	JULIEN Mickaël
LOCALISATION		RESULTAT	
Sol		Amiante non détecté

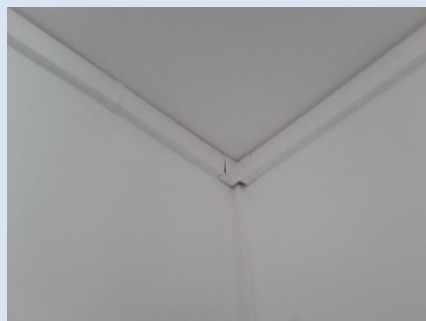
PRELEVEMENT : 69LAH0601P011			
NOM DU CLIENT	NUMERO DU DOSSIER	PIECE OU LOCAL	
OPH77	69LAH0601 20/09/2018	Entrée	
ELEMENT	DESCRIPTIF DU LABORATOIRE	DATE DE PRELEVEMENT	NOM DE L'OPERATEUR
Enduit béton	Enduit plâtreux blanc en vrac + peinture non séparable	20/09/2018	JULIEN Mickaël
LOCALISATION		RESULTAT	
Plafond		Amiante non détecté

Réf dossier client : 69LAH0601-01 - 17 SQUARE DU VENEUR 77420 CHAMPS SUR MARNE Réf échantillon client : 69LAH0601P011 / LOGEMENTS COLLECTIFS - - - / Entrée Plafond Enduit béton				Réf échantillon ITGA : IT151809-11828 Description ITGA : Enduit plâtreux blanc en vrac / Peinture
▶ Enduit plâtreux blanc en vrac + peinture non séparable	META	1	27/09/2018	Amiante non détecté / -

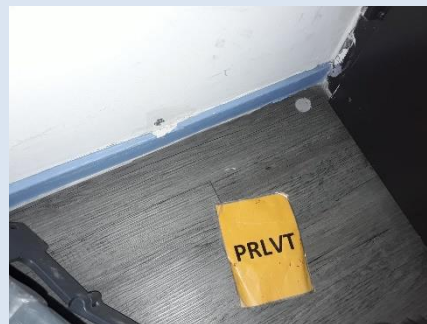
PRELEVEMENT : 69LAH0601P012			
NOM DU CLIENT	NUMERO DU DOSSIER	PIECE OU LOCAL	
OPH77	69LAH0601 20/09/2018	Entrée	
ELEMENT	DESCRIPTIF DU LABORATOIRE	DATE DE PRELEVEMENT	NOM DE L'OPERATEUR
Dalle de sol	Revêtement cassant gris + colle polymère incolore avec poussières non séparable + revêtement souple marron + colle polymère jaune non séparable + ragréage gris avec fibres + sous couche de ragréage blanche non séparable + matériau compact gris	20/09/2018	JULIEN Mickaël
LOCALISATION		RESULTAT	
Sol		Amiante non détecté
