Rapport de mission de repérage des matériaux et produits contenant de l'amiante avant réalisation de travaux

19 SQUARE DU VENEUR LGT 2

77420 CHAMPS SUR MARNE

RAPPORT N° :	69LAI0202	Laboratoire d'Analyses :	ITGA
Repérage réalisé le :	21/12/2017	Adresse laboratoire :	3 RUE ARMAND HERPIN LACROIX - CS 46537 35065 RENNES CEDEX
Accompagnateur :		Numéro d'accréditation :	1-5967
Par :	Yanik FOURNEAU	Organisme d'assurance professionnelle :	ALLIANZ
N° certificat :	CPDI3682	Adresse assurance :	Direction Opérations Entreprises 5C Esplanade Charles de Gaulle 33081 BORDEAUX CEDEX
Date d'obtention :	13/10/2017	N° de contrat d'assurance :	55832566
Organisme certificateur	I.CERT PARC EDONIA - BAT G - RUE DE LA TERRE VICTORIA - 35760 SAINT GREGOIRE	Date de validité :	31/12/2018

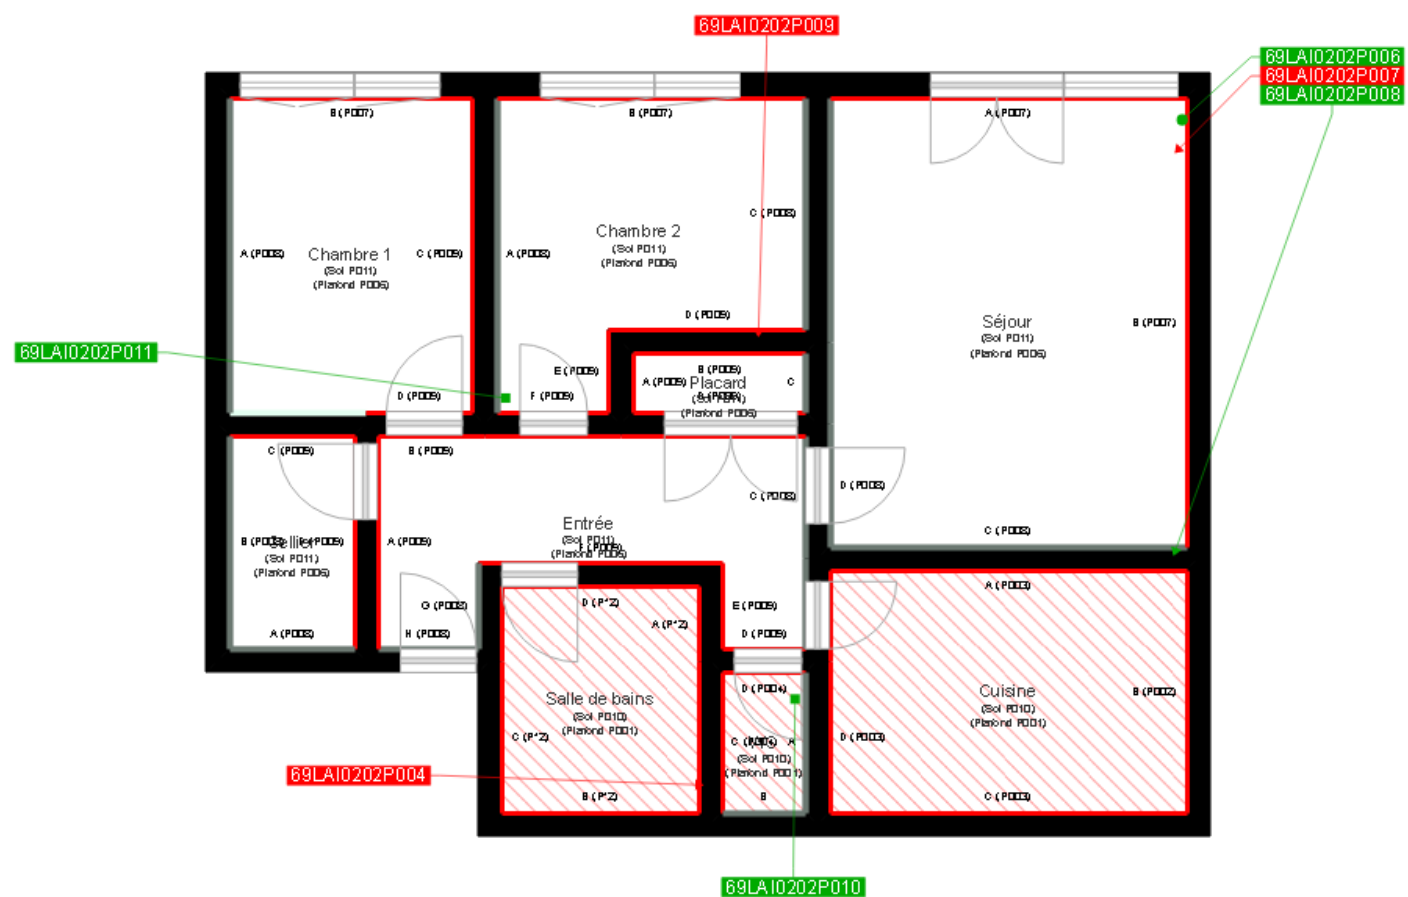
Murs périphériques / Plaques de plâtre
	Murs Bois
	Murs Brique
	Murs Béton brut
	Cloisons Plaques de plâtre
	Murs carreaux de plâtre
	Murs Béton / Enduit
	Murs porteurs et/ou mur de refend / Plaques de plâtre
	Murs périphériques / Doublage (plaque de plâtre + isolant)
	Torchis
	Murs Amiantés
	Murs Brique / Enduit
	Murs Brique plâtrière

Prélèvements de sol amiantés
	Prélèvements de sol non amiantés
	Prélèvements de plafonds amiantés
	Prélèvements de plafonds non amiantés
	Prélèvements de murs amiantés
	Prélèvements de murs non amiantés
	Autres types de prélèvements amiantés
	Autres types de prélèvements non amiantés
	Sol amianté
	Plafond amianté
	Sol et Plafond amiantés
