Rapport de mission de repérage des matériaux et produits contenant de l'amiante avant réalisation de travaux

19 SQUARE DU VENEUR

77420 CHAMPS SUR MARNE

RAPPORT N° :	69LAI0503	Laboratoire d'Analyses :	ITGA
Repérage réalisé le :	05/11/2018	Adresse laboratoire :	3 RUE ARMAND HERPIN LACROIX - CS 46537 35065 RENNES CEDEX
Accompagnateur :		Numéro d'accréditation :	1-5967
Par :	Guillaume ROGEZ	Organisme d'assurance professionnelle :	AXA France
N° certificat :	8073002	Adresse assurance :	313 Terrasses de l'Arche 92727 NANTERRE CEDEX
Date d'obtention :	09/10/2017	N° de contrat d'assurance :	10063271004
Organisme certificateur	BUREAU VERITAS 60 Avenue du General de Gaulle - Immeuble Le Guillaumet - 92046 PARIS LA DEFENSE	Date de validité :	31/12/2018

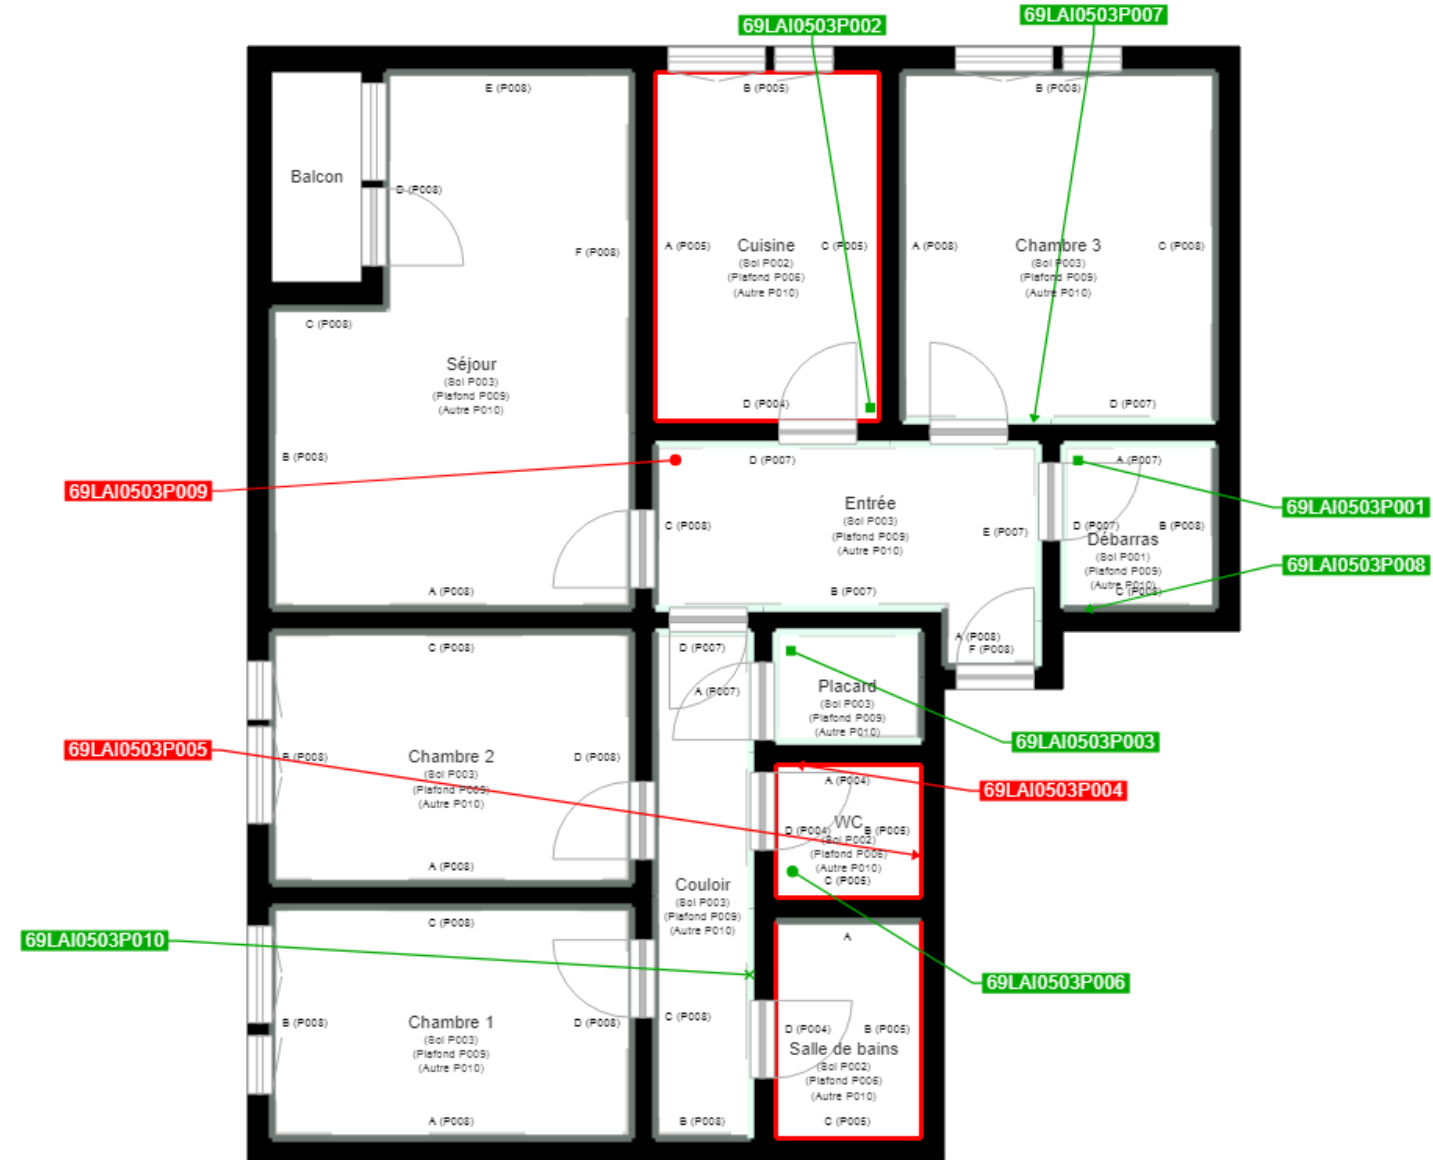
- Prélèvements de sol amiantés
- Prélèvements de sol non amiantés
- Prélèvements de plafonds amiantés
- Prélèvements de plafonds non amiantés
- Prélèvements de murs amiantés
- Prélèvements de murs non amiantés
- X Autres types de prélèvements amiantés
- X Autres types de prélèvements non amiantés
- /// Sol amianté
- /// Plafond amianté
- /// Sol et Plafond amiantés
