Rapport de mission de repérage des matériaux et produits contenant de l'amiante avant réalisation de travaux

21 SQUARE SAINT HUBERT

77186 NOISIEL

RAPPORT N° :	69LAJ0201	Laboratoire d'Analyses :	ITGA
Repérage réalisé le :	23/08/2018	Adresse laboratoire :	3 RUE ARMAND HERPIN LACROIX - CS 46537 35065 RENNES CEDEX
Accompagnateur :		Numéro d'accréditation :	1-5967
Par :	Mickaël JULIEN	Organisme d'assurance professionnelle :	AXA France
N° certificat :	CPDI 4129	Adresse assurance :	313 Terrasses de l'Arche 92727 NANTERRE CEDEX
Date d'obtention :	01/01/2017	N° de contrat d'assurance :	10063271004
Organisme certificateur	I.CERT Parc Edonia - Bâtiment G - Rue de la Terre Victoria - 35760 SAINT-GREGOIRE	Date de validité :	31/12/2018

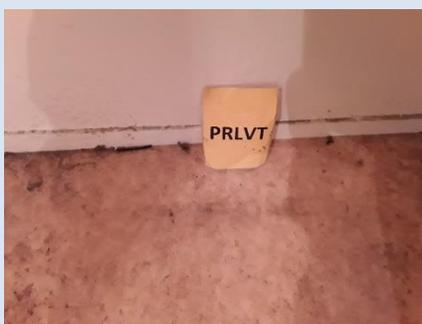
EMPLACEMENT

PRELEVEMENT : 69LAJ0201P001			
NOM DU CLIENT	NUMERO DU DOSSIER		PIECE OU LOCAL
OPH77	69LAJ0201 23/08/2018		Couloir
ELEMENT	DESCRIPTIF DU LABORATOIRE	DATE DE PRELEVEMENT	NOM DE L'OPERATEUR
Enduit béton	Matériau gris en faible quantité non séparable + enduit plâtreux blanc en vrac + peinture non séparable + papier non séparable	23/08/2018	JULIEN Mickaël
LOCALISATION		RESULTAT	
Mur B		Amiante non détecté

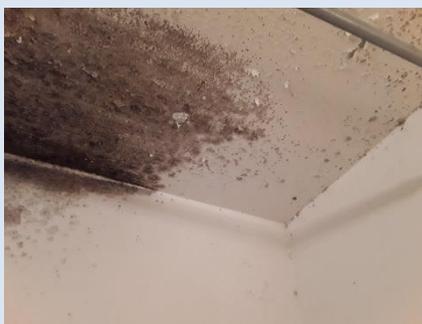
EMPLACEMENT

PRELEVEMENT : 69LAJ0201P002			
NOM DU CLIENT	NUMERO DU DOSSIER		PIECE OU LOCAL
OPH77	69LAJ0201 23/08/2018		Salle de bains
ELEMENT	DESCRIPTIF DU LABORATOIRE	DATE DE PRELEVEMENT	NOM DE L'OPERATEUR
Enduit béton	Enduit plâtreux blanc en vrac + peintures multiples non séparable	23/08/2018	JULIEN Mickaël
LOCALISATION		RESULTAT	
Plafond		Amiante non détecté

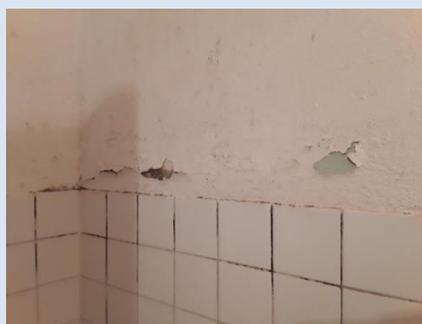
EMPLACEMENT

PRELEVEMENT : 69LAJ0201P003			
NOM DU CLIENT	NUMERO DU DOSSIER		PIECE OU LOCAL
OPH77	69LAJ0201 23/08/2018		Salle de bains
ELEMENT	DESCRIPTIF DU LABORATOIRE	DATE DE PRELEVEMENT	NOM DE L'OPERATEUR
Enduit béton	Enduit plâtreux blanc en vrac avec poussières + peintures multiples non séparable	23/08/2018	JULIEN Mickaël
LOCALISATION		RESULTAT	
Mur B		Amiante non détecté

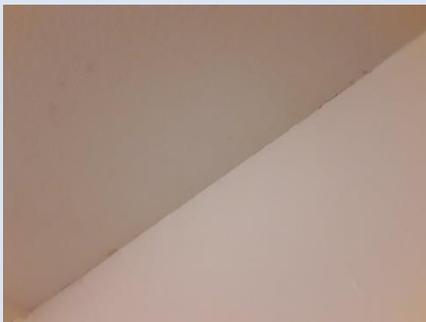
PRELEVEMENT : 69LAJ0201P005			
NOM DU CLIENT	NUMERO DU DOSSIER	PIECE OU LOCAL	
OPH77	69LAJ0201 23/08/2018	Chambre 2	
ELEMENT	DESCRIPTIF DU LABORATOIRE	DATE DE PRELEVEMENT	NOM DE L'OPERATEUR
Enduit béton	Enduit plâtreux blanc en vrac + peinture non séparable	23/08/2018	JULIEN Mickaël
LOCALISATION		RESULTAT	
Plafond		Amiante non détecté	
EMPLACEMENT

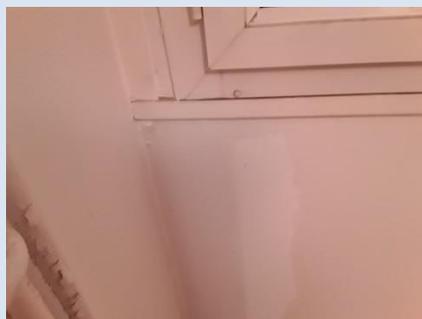
EMPLACEMENT

PIECE	ETAGE	ELEMENTS	DESRIPTIF LABORATOIRE	Echantillon	REPERAGE	ETAT	RESULTAT
Séjour		Enduit plaque de plâtre	Enduit plâtreux blanc en vrac + peinture non séparable + papier non séparable	69LAJ0201P008	Mur B	BON ETAT	Amiante détecté (Chrysotile)

PRELEVEMENT : 69LAJ0201P008			
NOM DU CLIENT	NUMERO DU DOSSIER	PIECE OU LOCAL	
OPH77	69LAJ0201 23/08/2018	Séjour	
ELEMENT	DESCRIPTIF DU LABORATOIRE	DATE DE PRELEVEMENT	NOM DE L'OPERATEUR
Enduit plaque de plâtre	Enduit plâtreux blanc en vrac + peinture non séparable + papier non séparable	23/08/2018	JULIEN Mickaël
LOCALISATION		RESULTAT	
Mur B		Amiante détecté (Chrysotile)

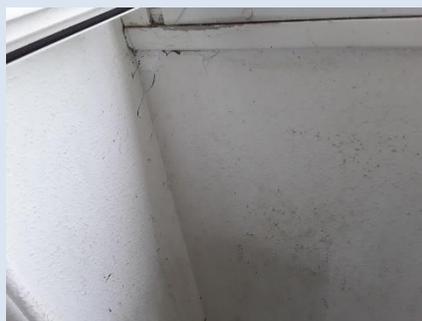
EMPLACEMENT

PIECE	ETAGE	ELEMENTS	DESCRIPTIF LABORATOIRE	Echantillon	REPERAGE	ETAT	RESULTAT
Cuisine		Enduit plaque de plâtre	Enduit plâtreux blanc en vrac + carton non séparable + enduit beige non séparable + peinture non séparable	69LAJ0201P011	Mur B	BON ETAT	Amiante détecté (Chrysotile)

PRELEVEMENT : 69LAJ0201P011			
NOM DU CLIENT	NUMERO DU DOSSIER	PIECE OU LOCAL	
OPH77	69LAJ0201 23/08/2018	Cuisine	
ELEMENT	DESCRIPTIF DU LABORATOIRE	DATE DE PRELEVEMENT	NOM DE L'OPERATEUR
Enduit plaque de plâtre	Enduit plâtreux blanc en vrac + carton non séparable + enduit beige non séparable + peinture non séparable	23/08/2018	JULIEN Mickaël
LOCALISATION		RESULTAT	
Mur B		Amiante détecté (Chrysotile)
