Rapport de mission de repérage des matériaux et produits contenant de l'amiante avant réalisation de travaux

23 SQUARE SAINT HUBERT-APT 2

RAPPORT N° :	69LAK0002	Laboratoire d'Analyses :	ITGA
Repérage réalisé le :	25/09/2017	Adresse laboratoire :	3 RUE ARMAND HERPIN LACROIX - CS 46537 35065 RENNES CEDEX
Accompagnateur :		Numéro d'accréditation :	1-5967
Par :	Tristan BRUNOT	Organisme d'assurance professionnelle :	ALLIANZ
N° certificat :	CPDI 3541	Adresse assurance :	Direction Opérations Entreprises 5C Esplanade Charles de Gaulle 33081 BORDEAUX CEDEX
Date d'obtention :	06/08/2015	N° de contrat d'assurance :	55897385
Organisme certificateur	I.CERT PARC EDONIA - BAT G - RUE DE LA TERRE VICTORIA - 35760 SAINT GREGOIRE	Date de validité :	31/12/2017

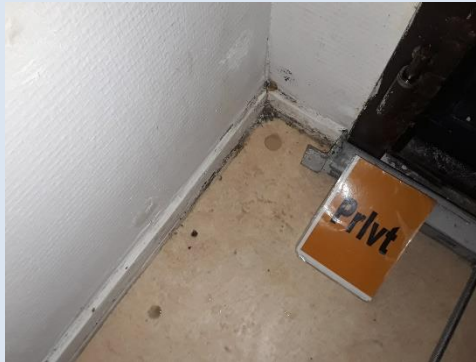
PRELEVEMENT : 69LAK0002P002			
NOM DU CLIENT	NUMERO DU DOSSIER		PIECE OU LOCAL
OPH77	69LAK0002 25/09/2017		Entrée
ELEMENT	DESCRIPTIF DU LABORATOIRE	DATE DE PRELEVEMENT	NOM DE L'OPERATEUR
Revêtement souple	Revêtement souple beige + revêtement souple gris + colle polymère jaune non séparable + ragréage gris + peintures multiples non séparable	25/09/2017	BRUNOT Tristan
LOCALISATION		RESULTAT	
Sol		Amiante non détecté

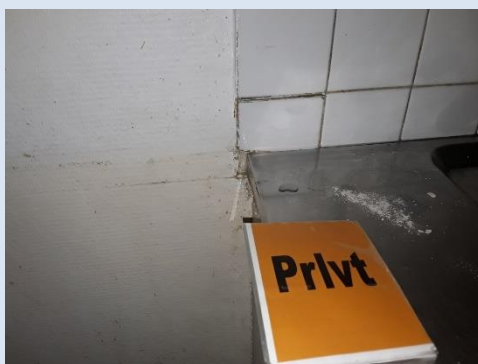
PRELEVEMENT : 69LAK0002P003			
NOM DU CLIENT	NUMERO DU DOSSIER		PIECE OU LOCAL
OPH77	69LAK0002 25/09/2017		Cuisine
ELEMENT	DESCRIPTIF DU LABORATOIRE	DATE DE PRELEVEMENT	NOM DE L'OPERATEUR
Faïence 1	Colle beige + carrelage	25/09/2017	BRUNOT Tristan
LOCALISATION		RESULTAT	
Mur C		Amiante non détecté

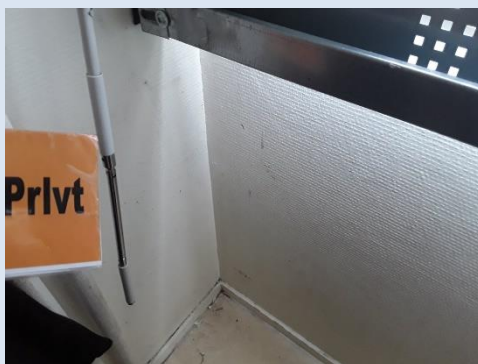
PRELEVEMENT : 69LAK0002P004			
NOM DU CLIENT	NUMERO DU DOSSIER		PIECE OU LOCAL
OPH77	69LAK0002 25/09/2017		Séjour
ELEMENT	DESCRIPTIF DU LABORATOIRE	DATE DE PRELEVEMENT	NOM DE L'OPERATEUR
Enduit béton	Enduit plâtreux blanc en vrac + peinture non séparable + matériau gris en vrac non séparable	25/09/2017	BRUNOT Tristan
LOCALISATION		RESULTAT	
Mur A		Amiante non détecté

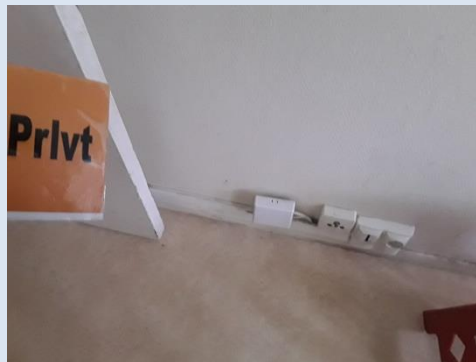
PRELEVEMENT : 69LAK0002P005			
NOM DU CLIENT	NUMERO DU DOSSIER		PIECE OU LOCAL
OPH77	69LAK0002 25/09/2017		Séjour
ELEMENT	DESCRIPTIF DU LABORATOIRE	DATE DE PRELEVEMENT	NOM DE L'OPERATEUR
Enduit / Calicot	Enduit beige en vrac + peinture non séparable + carton non séparable	25/09/2017	BRUNOT Tristan
LOCALISATION		RESULTAT	
Mur B		Amiante détecté (Chrysotile)

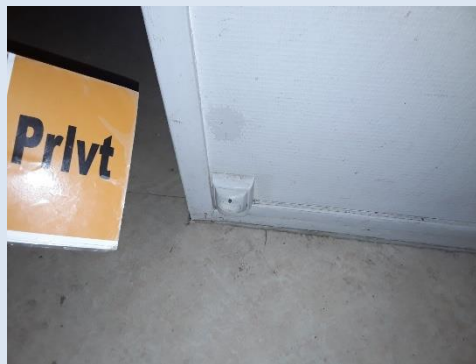
PRELEVEMENT : 69LAK0002P006			
NOM DU CLIENT	NUMERO DU DOSSIER		PIECE OU LOCAL
OPH77	69LAK0002 25/09/2017		Entrée
ELEMENT	DESCRIPTIF DU LABORATOIRE	DATE DE PRELEVEMENT	NOM DE L'OPERATEUR
Enduit / Calicot	Enduit plâtreux blanc en vrac + peinture non séparable + carton non séparable	25/09/2017	BRUNIOT Tristan
LOCALISATION		RESULTAT	
Mur B		Amiante non détecté

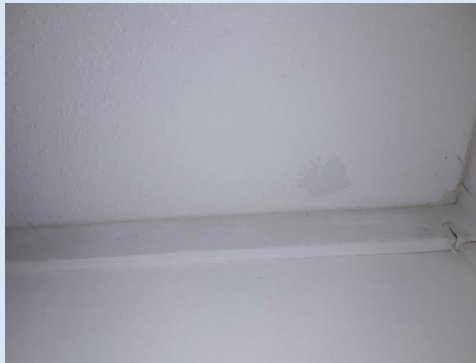
PRELEVEMENT : 69LAK0002P007			
NOM DU CLIENT	NUMERO DU DOSSIER		PIECE OU LOCAL
OPH77	69LAK0002 25/09/2017		Entrée
ELEMENT	DESCRIPTIF DU LABORATOIRE	DATE DE PRELEVEMENT	NOM DE L'OPERATEUR
Enduit béton	Enduit plâtreux blanc en vrac + peinture non séparable	25/09/2017	BRUNOT Tristan
LOCALISATION		RESULTAT	
Plafond		Amiante détecté (Chrysotile)

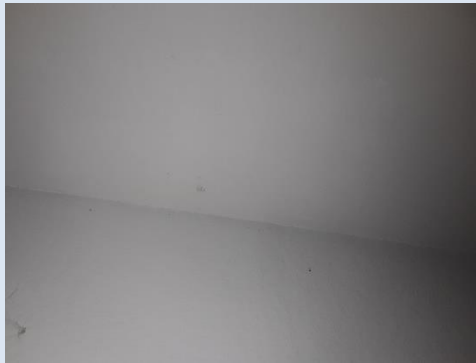
PRELEVEMENT : 69LAK0002P011			
NOM DU CLIENT	NUMERO DU DOSSIER		PIECE OU LOCAL
OPH77	69LAK0002 25/09/2017		Cuisine
ELEMENT	DESCRIPTIF DU LABORATOIRE	DATE DE PRELEVEMENT	NOM DE L'OPERATEUR
Enduit béton	Enduit plâtreux blanc en vrac + peinture non séparable	25/09/2017	BRUNOT Tristan
LOCALISATION		RESULTAT	
Plafond		Amiante non détecté
