Rapport de mission de repérage des matériaux et produits contenant de l'amiante avant réalisation de travaux

25 SQUARE ST HUBERT

77186 NOISIEL

RAPPORT N° :	69LAL0103	Laboratoire d'Analyses :	ITGA
Repérage réalisé le :	09/10/2018	Adresse laboratoire :	3 RUE ARMAND HERPIN LACROIX - CS 46537 35065 RENNES CEDEX
Accompagnateur :		Numéro d'accréditation :	1-5967
Par :	Mickaël JULIEN	Organisme d'assurance professionnelle :	AXA France
N° certificat :	CPDI 4129	Adresse assurance :	313 Terrasses de l'Arche 92727 NANTERRE CEDEX
Date d'obtention :	01/01/2017	N° de contrat d'assurance :	10063271004
Organisme certificateur	I.CERT Parc Edonia - Bâtiment G - Rue de la Terre Victoria - 35760 SAINT-GREGOIRE	Date de validité :	31/12/2018

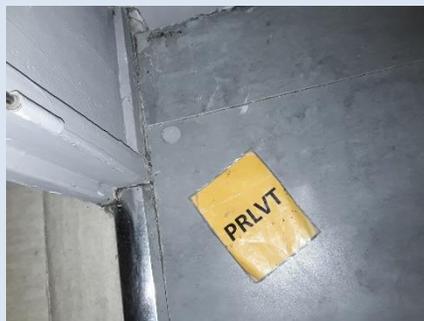
PRELEVEMENT : 69LAL0103P001			
NOM DU CLIENT	NUMERO DU DOSSIER		PIECE OU LOCAL
OPH77	69LAL0103 09/10/2018		Salle de bains
ELEMENT	DESCRIPTIF DU LABORATOIRE	DATE DE PRELEVEMENT	NOM DE L'OPERATEUR
Dalle de sol	Revêtement souple beige + colle polymère jaune non séparable + revêtement cassant gris + colle polymère incolore non séparable + revêtement souple gris + colle polymère jaune non séparable + ragréage gris en vrac non séparable	09/10/2018	JULIEN Mickaël
LOCALISATION			RESULTAT
Sol			Amiante non détecté
EMPLACEMENT

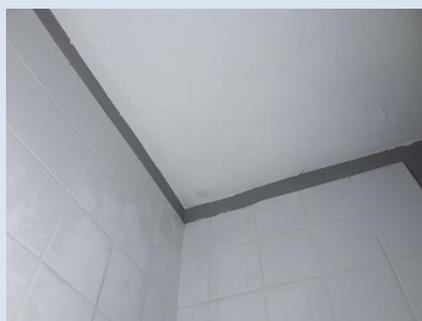
PRELEVEMENT : 69LAL0103P002			
NOM DU CLIENT	NUMERO DU DOSSIER	PIECE OU LOCAL	
OPH77	69LAL0103 09/10/2018	Salle de bains	
ELEMENT	DESCRIPTIF DU LABORATOIRE	DATE DE PRELEVEMENT	NOM DE L'OPERATEUR
Enduit béton	Enduit plâtreux blanc en vrac + peinture non séparable	09/10/2018	JULIEN Mickaël
LOCALISATION		RESULTAT	
Plafond		Amiante non détecté

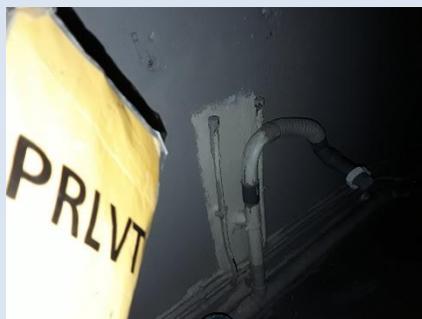
PRELEVEMENT : 69LAL0103P003			
NOM DU CLIENT	NUMERO DU DOSSIER	PIECE OU LOCAL	
OPH77	69LAL0103 09/10/2018	Salle de bains	
ELEMENT	DESCRIPTIF DU LABORATOIRE	DATE DE PRELEVEMENT	NOM DE L'OPERATEUR
Enduit béton	Enduit plâtreux blanc en vrac non séparable + peintures multiples non séparable + toile fibreuse blanche non séparable	09/10/2018	JULIEN Mickaël
LOCALISATION		RESULTAT	
Mur B		Amiante non détecté

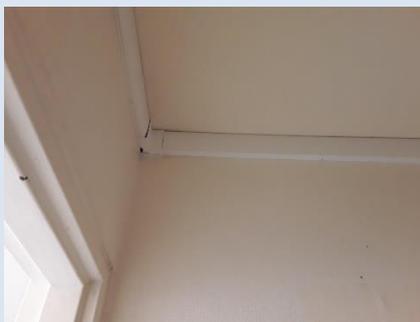
PRELEVEMENT : 69LAL0103P008			
NOM DU CLIENT	NUMERO DU DOSSIER	PIECE OU LOCAL	
OPH77	69LAL0103 09/10/2018	Entrée	
ELEMENT	DESCRIPTIF DU LABORATOIRE	DATE DE PRELEVEMENT	NOM DE L'OPERATEUR
Enduit béton	Enduit plâtreux blanc en vrac + peinture non séparable	09/10/2018	JULIEN Mickaël
LOCALISATION		RESULTAT	
Plafond		Amiante détecté (Chrysotile)

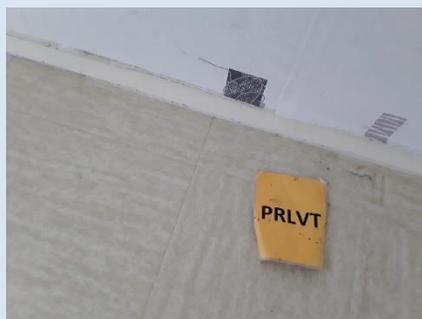
PRELEVEMENT : 69LAL0103P010			
NOM DU CLIENT	NUMERO DU DOSSIER	PIECE OU LOCAL	
OPH77	69LAL0103 09/10/2018	Chambre 3	
ELEMENT	DESCRIPTIF DU LABORATOIRE	DATE DE PRELEVEMENT	NOM DE L'OPERATEUR
Enduit béton	Enduit plâtreux blanc en vrac non séparable + peinture non séparable + papier peint non séparable	09/10/2018	JULIEN Mickaël
LOCALISATION		RESULTAT	
Mur C		Amiante non détecté

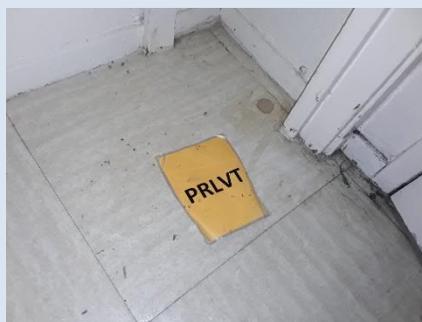
PRELEVEMENT : 69LAL0103P011			
NOM DU CLIENT	NUMERO DU DOSSIER	PIECE OU LOCAL	
OPH77	69LAL0103 09/10/2018	Cuisine	
ELEMENT	DESCRIPTIF DU LABORATOIRE	DATE DE PRELEVEMENT	NOM DE L'OPERATEUR
Dalle de sol	Revêtement souple beige + revêtement souple gris + colle polymère jaune non séparable + colle polymère jaune non séparable + ragréage gris non séparable + peinture non séparable + ragréage gris + matériau compact gris hétérogène	09/10/2018	JULIEN Mickaël
LOCALISATION		RESULTAT	
Sol		Amiante non détecté

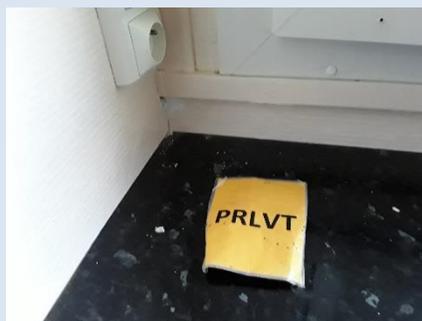
PRELEVEMENT : 69LAL0103P012			
NOM DU CLIENT	NUMERO DU DOSSIER	PIECE OU LOCAL	
OPH77	69LAL0103 09/10/2018	Cuisine	
ELEMENT	DESCRIPTIF DU LABORATOIRE	DATE DE PRELEVEMENT	NOM DE L'OPERATEUR
Enduit plaque de plâtre	Enduit plâtreux blanc en vrac + peinture non séparable + toile fibreuse blanche non séparable + carton non séparable	09/10/2018	JULIEN Mickaël
LOCALISATION		RESULTAT	
Mur B		Amiante détecté (Chrysotile)	
EMPLACEMENT
