# Rapport de repérage des matériaux et produits contenant de l'amiante avant réalisation de travaux dans un immeuble bâti

25 Square Saint Hubert - Logement 3 - ESC AL - R+4  
77186 NOISIEL

**Date du rapport :** 06/02/2020

69LAL0403 06/02/2020 - 10:55

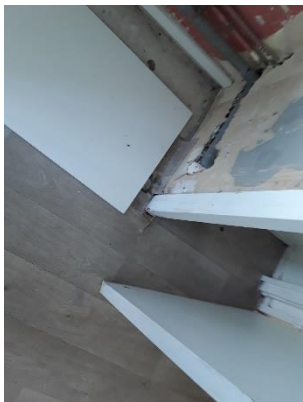
**Identification : P001**

**Pièce et étage : Cuisine R+4**

**Localisation : Sol**

**Parties d'ouvrages ou de composants : Autres (Revêtement souple)**

**Descriptif Laboratoire : Revêtement souple gris avec poussières**

**Résultat (justification) : Amiante non détectée (RESULTAT ANALYSE)**

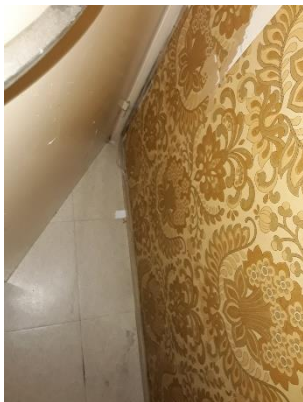
**Identification : P003 (Fr1)**

**Pièce et étage : Cellier R+4**

**Localisation : Sol**

**Parties d'ouvrages ou de composants : Autres (Dalle de sol)**

**Descriptif Laboratoire : Revêtement souple beige**

**Résultat (justification) : Amiante non détectée (RESULTAT ANALYSE)**

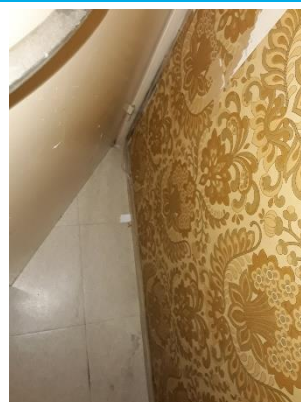
**Identification : P003 (Fr2)**

**Pièce et étage : Cellier R+4**

**Localisation : Sol**

**Parties d'ouvrages ou de composants : Autres (Dalle de sol)**

**Descriptif Laboratoire : Colle polymère jaune non séparable + revêtement souple gris avec couche fibreuse**

**Résultat (justification) : Amiante non détectée (RESULTAT ANALYSE)**

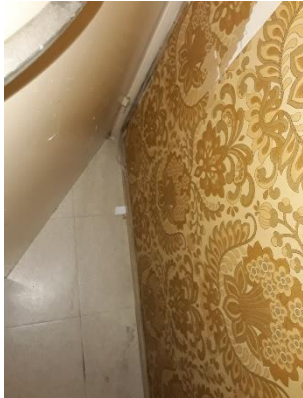
Identification : P003 (Fr3)

Pièce et étage : Cellier R+4

Localisation : Sol

Parties d'ouvrages ou de composants : Autres (Dalle de sol)

Descriptif Laboratoire : Colle polymère jaune en faible quantité + matériau blanc non séparable + ragréage gris non séparable

Résultat (justification) : Amiante non détectée (RESULTAT ANALYSE)
