Rapport de mission de repérage des matériaux et produits contenant de l'amiante avant réalisation de travaux

25 SQUARE SAINT HUBERT

77186 NOISIEL

RAPPORT N° :	69LAL0404	Laboratoire d'Analyses :	ITGA
Repérage réalisé le :	27/07/2018	Adresse laboratoire :	3 RUE ARMAND HERPIN LACROIX - CS 46537 35065 RENNES CEDEX
Accompagnateur :		Numéro d'accréditation :	1-5967
Par :	Guillaume ROGEZ	Organisme d'assurance professionnelle :	AXA France
N° certificat :	8073002	Adresse assurance :	313 Terrasses de l'Arche 92727 NANTERRE CEDEX
Date d'obtention :	09/10/2017	N° de contrat d'assurance :	10063271004
Organisme certificateur	BUREAU VERITAS 60 Avenue du General de Gaulle - Immeuble Le Guillaumet - 92046 PARIS LA DEFENSE	Date de validité :	31/12/2018

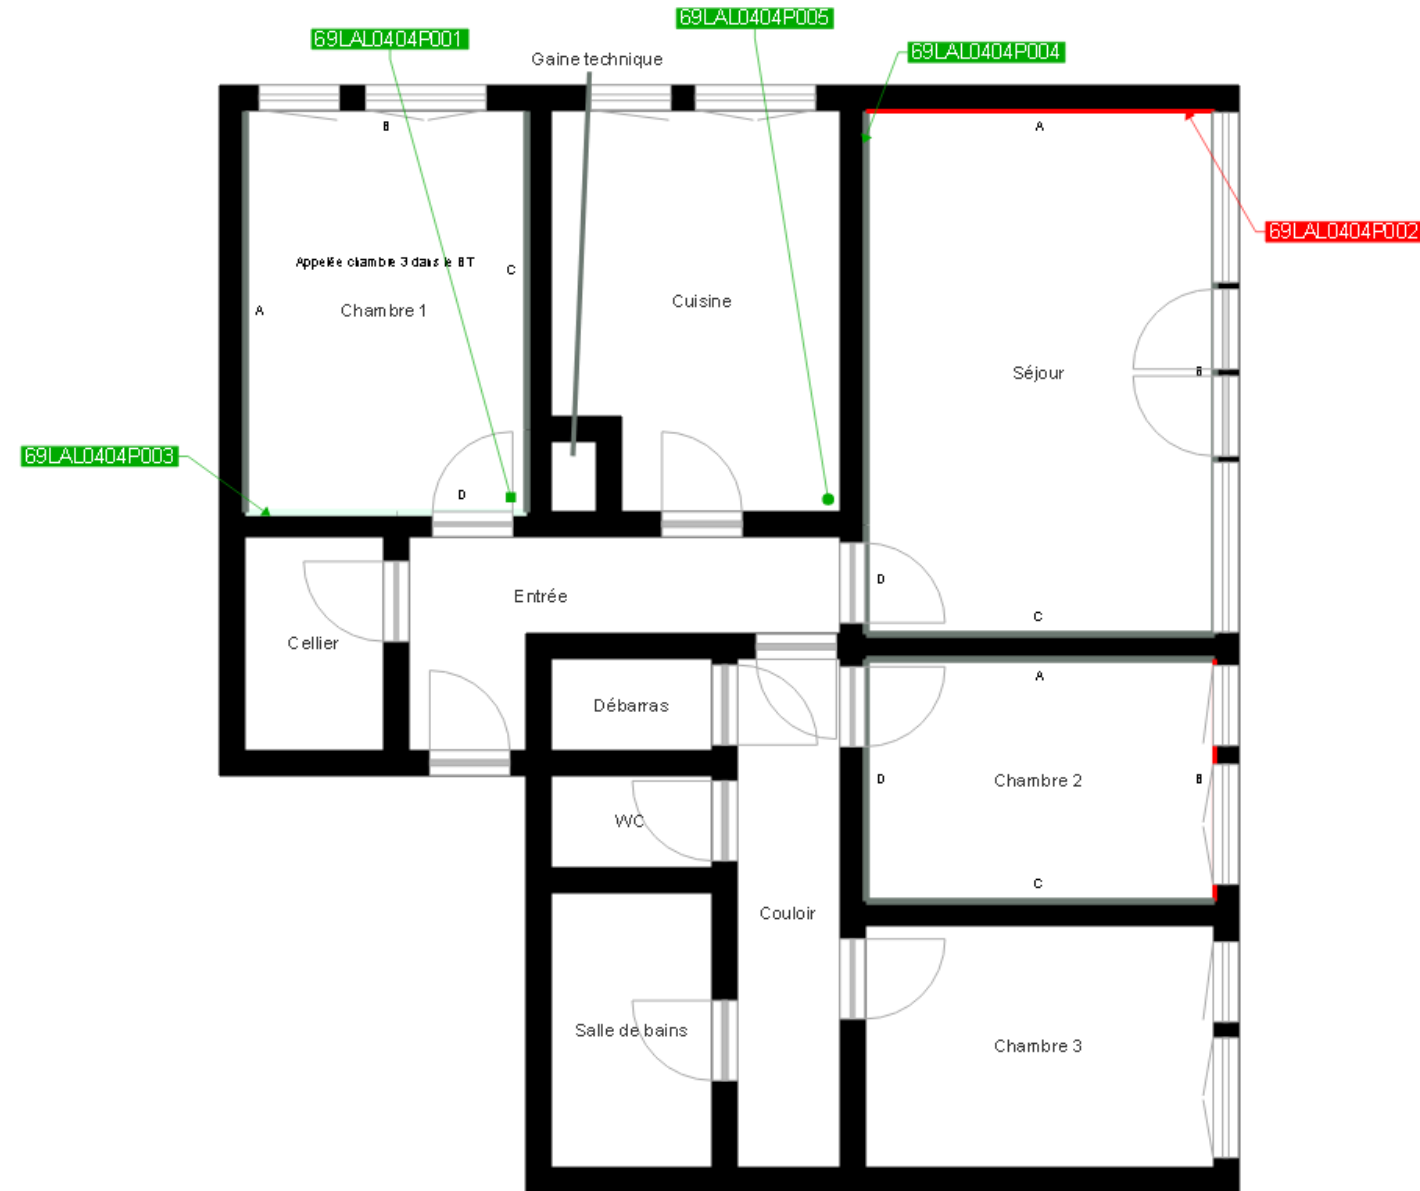
PIECE	ETAGE	ELEMENTS	DESCRIPTIF LABORATOIRE	REPERAGE	Echantillon	METHODE	ETAT	RESULTAT
Séjour		Calicot	Enduit plâtreux blanc en vrac + peinture non séparable + carton non séparable	Mur A	69LAL0404P002	RESULTAT ANALYSE	BON ETAT	Amiante détecté (Chrysotile)
Séjour		Calicot	Enduit plâtreux blanc en vrac + peinture non séparable + carton non séparable	Mur A	69LAL0404P002	ZSO	BON ETAT	Amiante détecté (Chrysotile)
Chambre 2		Calicot	Enduit plâtreux blanc en vrac + peinture non séparable + carton non séparable	Mur B	69LAL0404P002	ZSO	BON ETAT	Amiante détecté (Chrysotile)

PIECE	ETAGE	ELEMENTS	DESCRIPTIF LABORATOIRE	Echantillon	REPERAGE	ETAT	RESULTAT	METHODE
Séjour		Calicot	Enduit plâtreux blanc en vrac + peinture non séparable + carton non séparable	69LAL0404P002	Mur A	BON ETAT	Amiante détecté (Chrysotile)	ZSO
Chambre 2		Calicot	Enduit plâtreux blanc en vrac + peinture non séparable + carton non séparable	69LAL0404P002	Mur B	BON ETAT	Amiante détecté (Chrysotile)	ZSO
