Rapport de mission de repérage des matériaux et produits contenant de l'amiante avant réalisation de travaux

29 SQUARE DE DIANE- APT 201

77186 NOISIEL

RAPPORT N° :	69LAN0201	Laboratoire d'Analyses :	ITGA
Repérage réalisé le :	05/10/2017	Adresse laboratoire :	3 RUE ARMAND HERPIN LACROIX - CS 46537 35065 RENNES CEDEX
Accompagnateur :		Numéro d'accréditation :	1-5967
Par :	Mickaël JULIEN	Organisme d'assurance professionnelle :	ALLIANZ
N° certificat :	CPDI 4129	Adresse assurance :	Direction Opérations Entreprises 5C Esplanade Charles de Gaulle 33081 BORDEAUX CEDEX
Date d'obtention :	01/01/2017	N° de contrat d'assurance :	55897385
Organisme certificateur	I.CERT Parc Edonia - Bâtiment G - Rue de la Terre Victoria - 35760 SAINT-GREGOIRE	Date de validité :	31/12/2017

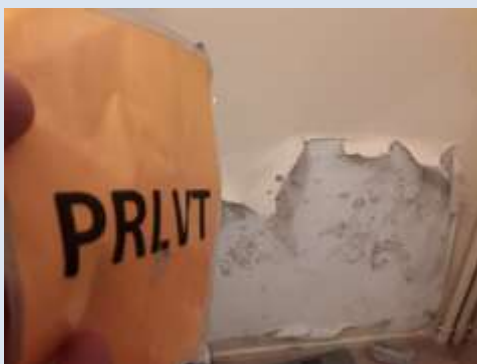
PRELEVEMENT : 69LAN0201P003			
NOM DU CLIENT	NUMERO DU DOSSIER		PIECE OU LOCAL
OPH77	69LAN0201 05/10/2017		Salle de bains
ELEMENT	DESCRIPTIF DU LABORATOIRE	DATE DE PRELEVEMENT	NOM DE L'OPERATEUR
Enduit béton	Enduit plâtreux blanc en vrac + peintures multiples non séparable	05/10/2017	JULIEN Mickaël
LOCALISATION		RESULTAT	
Mur A		Amiante non détecté

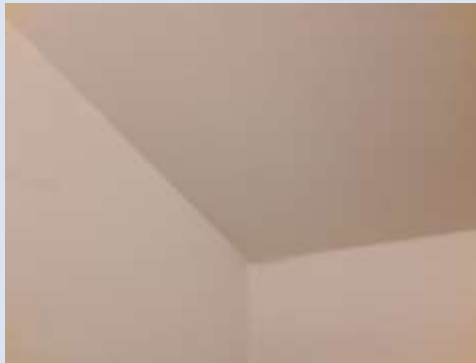
PRELEVEMENT : 69LAN0201P004			
NOM DU CLIENT	NUMERO DU DOSSIER		PIECE OU LOCAL
OPH77	69LAN0201 05/10/2017		Salle de bains
ELEMENT	DESCRIPTIF DU LABORATOIRE	DATE DE PRELEVEMENT	NOM DE L'OPERATEUR
Enduit béton	Enduit plâtreux blanc en vrac + peintures multiples non séparable	05/10/2017	JULIEN Mickaël
LOCALISATION		RESULTAT	
Plafond		Amiante non détecté	
EMPLACEMENT

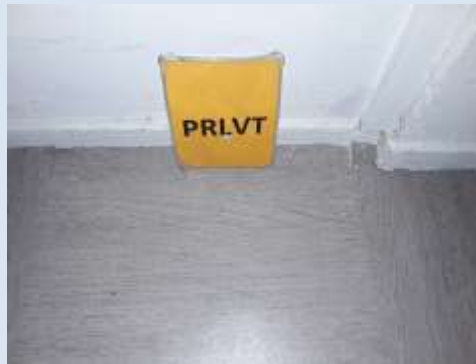
PRELEVEMENT : 69LAN0201P005				
NOM DU CLIENT		NUMERO DU DOSSIER		PIECE OU LOCAL
OPH77		69LAN0201 05/10/2017		Entrée
ELEMENT	DESCRIPTIF DU LABORATOIRE	DATE DE PRELEVEMENT	NOM DE L'OPERATEUR	
Enduit / Peinture plaque de plâtre	Enduit plâtreux blanc en vrac + peintures multiples non séparable + carton en vrac non séparable + matériau gris en faible quantité non séparable	05/10/2017	JULIEN Mickaël	
LOCALISATION			RESULTAT	
Mur B			Amiante détecté (Chrysotile)

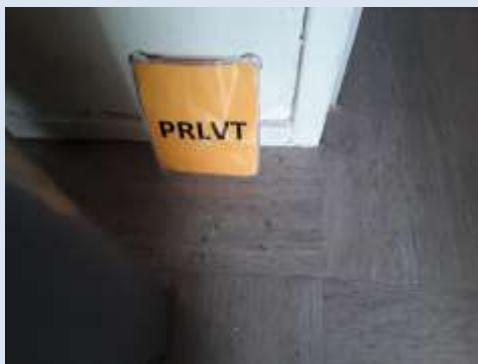
PRELEVEMENT : 69LAN0201P007				
NOM DU CLIENT		NUMERO DU DOSSIER		PIECE OU LOCAL
OPH77		69LAN0201 05/10/2017		Cuisine
ELEMENT	DESCRIPTIF DU LABORATOIRE	DATE DE PRELEVEMENT	NOM DE L'OPERATEUR	
Enduit / Peinture plaque de plâtre	Enduit plâtreux blanc en vrac + peintures multiples non séparable + carton en vrac non séparable + papier non séparable	05/10/2017	JULIEN Mickaël	
LOCALISATION			RESULTAT	
Mur D			Amiante non détecté

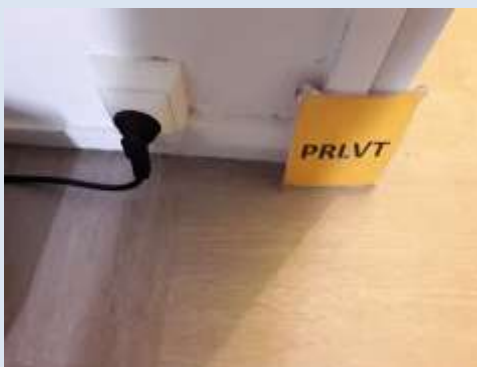
PRELEVEMENT : 69LAN0201P008			
NOM DU CLIENT	NUMERO DU DOSSIER		PIECE OU LOCAL
OPH77	69LAN0201 05/10/2017		Chambre 2
ELEMENT	DESCRIPTIF DU LABORATOIRE	DATE DE PRELEVEMENT	NOM DE L'OPERATEUR
Enduit / Peinture plaque de plâtre	Enduit plâtreux blanc en vrac + peintures multiples non séparable + carton en vrac non séparable	05/10/2017	JULIEN Mickaël
LOCALISATION		RESULTAT	
Mur D		Amiante non détecté	
EMPLACEMENT
