## Rapport de mission de repérage des matériaux et produits contenant de l'amiante avant réalisation de travaux

29 SQUARE DE DIANE

77186 NOISIEL

RAPPORT N° :	69LAN0402	Laboratoire d'Analyses :	ITGA
Repérage réalisé le :	06/06/2018	Adresse laboratoire :	3 RUE ARMAND HERPIN LACROIX - CS 46537 35065 RENNES CEDEX
Accompagnateur :		Numéro d'accréditation :	1-5967
Par :	Guillaume ROGEZ	Organisme d'assurance professionnelle :	AXA France
N° certificat :	8073002	Adresse assurance :	313 Terrasses de l'Arche 92727 NANTERRE CEDEX
Date d'obtention :	09/10/2017	N° de contrat d'assurance :	10063271004
Organisme certificateur	BUREAU VERITAS 60 Avenue du General de Gaulle - Immeuble Le Guillaumet - 92046 PARIS LA DEFENSE	Date de validité :	31/12/2018

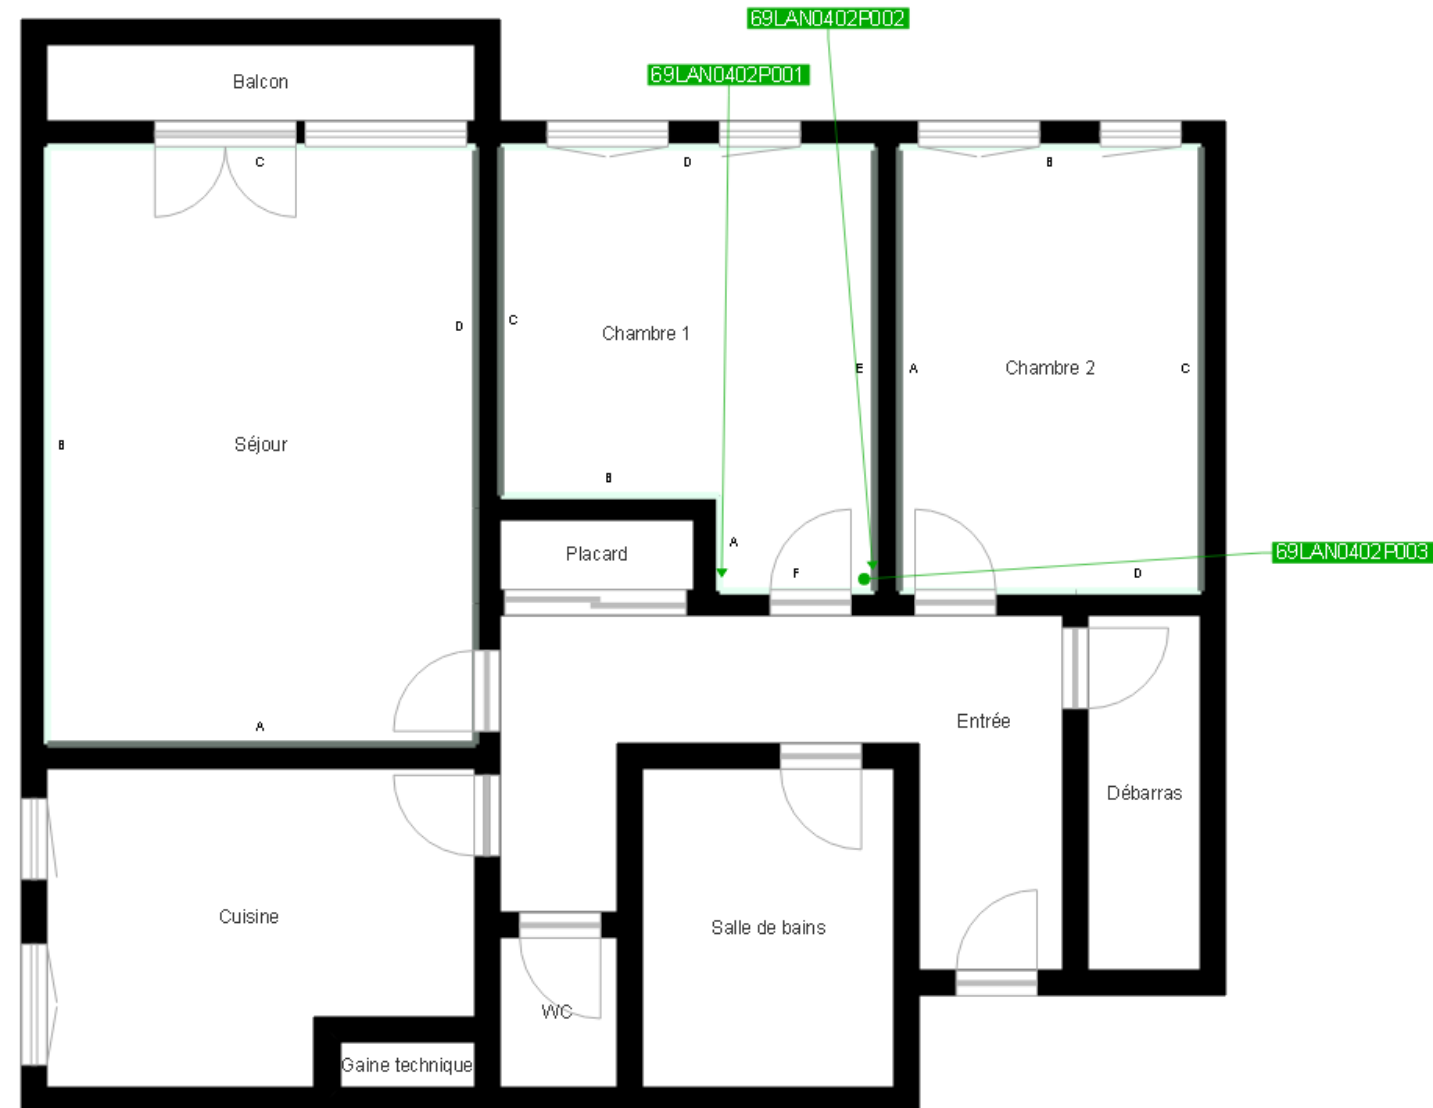
Murs périphériques / Plaques de plâtre
	Murs Bois
	Murs Brique
	Murs Béton brut
	Cloisons Plaques de plâtre
	Murs carreaux de plâtre
	Murs Béton / Enduit
	Murs porteurs et/ou mur de refend / Plaques de plâtre
	Murs périphériques / Doublage (plaque de plâtre + isolant)
	Torchis
	Murs Amiantés
	Murs Brique / Enduit
	Murs Brique plâtrière
	Murs Pierre

- Prélèvements de sol amiantés
- Prélèvements de sol non amiantés
- Prélèvements de plafonds amiantés
- Prélèvements de plafonds non amiantés
- Prélèvements de murs amiantés
- Prélèvements de murs non amiantés
- X Autres types de prélèvements amiantés
- X Autres types de prélèvements non amiantés
- /// Sol amianté
- /// Plafond amianté
- /// Sol et Plafond amiantés
