Rapport de mission de repérage des matériaux et produits contenant de l'amiante avant réalisation de travaux

31 SQUARE DE DIANE

MODULE 69LAO0001
77186 NOISIEL

RAPPORT N° :	69LAO0001	Laboratoire d'Analyses :	ITGA
Repérage réalisé le :	11/03/2019	Adresse laboratoire :	3 RUE ARMAND HERPIN LACROIX - CS 46537 35065 RENNES CEDEX
Accompagnateur :		Numéro d'accréditation :	1-5967
Par :	Abdessamad RHENZOUR	Organisme d'assurance professionnelle :	AXA France
N° certificat :	DTI3342	Adresse assurance :	313 Terrasses de l'Arche 92727 NANTERRE CEDEX
Date d'obtention :	23/11/2017	N° de contrat d'assurance :	10158549604
Organisme certificateur	DEKRA 5 avenue Garlande - 92220 BAGNEUX	Date de validité :	31/12/2019

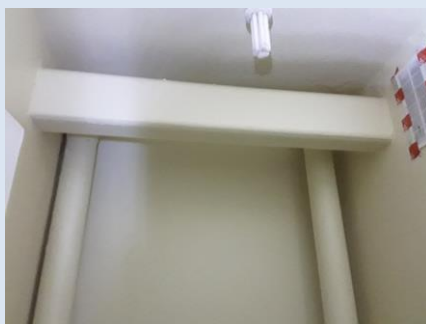
EMPLACEMENT

PRELEVEMENT : 69LAO0001P001			
NOM DU CLIENT	NUMERO DU DOSSIER		PIECE OU LOCAL
OPH77	69LAO0001 11/03/2019		WC (RC)
ELEMENT	DESCRIPTIF DU LABORATOIRE	DATE DE PRELEVEMENT	NOM DE L'OPERATEUR
Conduit Amiante ciment		11/03/2019	RHENZOUR Abdessamad
LOCALISATION		RESULTAT	
Conduits		Amiante détectée

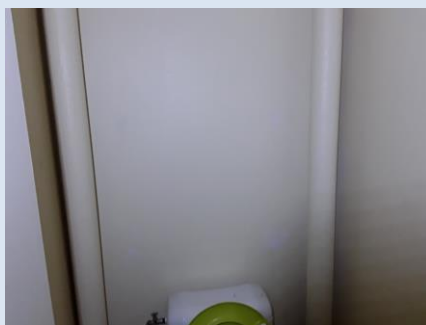
EMPLACEMENT

PRELEVEMENT : 69LAO0001P002			
NOM DU CLIENT	NUMERO DU DOSSIER		PIECE OU LOCAL
OPH77	69LAO0001 11/03/2019		WC (RC)
ELEMENT	DESCRIPTIF DU LABORATOIRE	DATE DE PRELEVEMENT	NOM DE L'OPERATEUR
Conduit PVC		11/03/2019	RHENZOUR Abdessamad
LOCALISATION		RESULTAT	
Conduits		Amiante non détectée

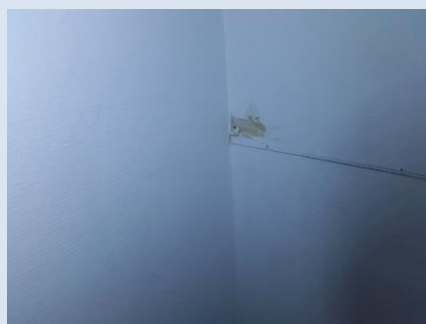
EMPLACEMENT

PRELEVEMENT : 69LAO0001P003			
NOM DU CLIENT	NUMERO DU DOSSIER		PIECE OU LOCAL
OPH77	69LAO0001 11/03/2019		Placard 1 (RC)
ELEMENT	DESCRIPTIF DU LABORATOIRE	DATE DE PRELEVEMENT	NOM DE L'OPERATEUR
Enduit / Peinture plaque de plâtre	Enduit plâtreux blanc en vrac + carton non séparable	11/03/2019	RHENZOUR Abdessamad
LOCALISATION		RESULTAT	
Mur C		Amiante détecté (Chrysotile)

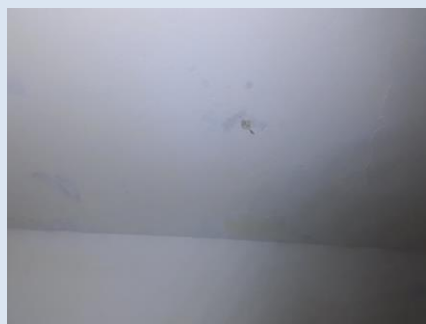
EMPLACEMENT

PRELEVEMENT : 69LAO0001P004			
NOM DU CLIENT	NUMERO DU DOSSIER		PIECE OU LOCAL
OPH77	69LAO0001 11/03/2019		Salle de bains (RC)
ELEMENT	DESCRIPTIF DU LABORATOIRE	DATE DE PRELEVEMENT	NOM DE L'OPERATEUR
Enduit / Peinture béton	Enduit plâtreux blanc en vrac + peintures multiples non séparable	11/03/2019	RHENZOUR Abdessamad
LOCALISATION		RESULTAT	
Plafond		Amiante non détecté

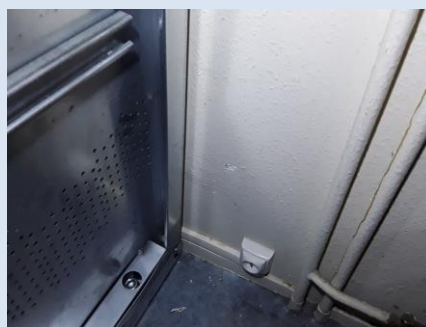
EMPLACEMENT

PRELEVEMENT : 69LAO0001P005			
NOM DU CLIENT	NUMERO DU DOSSIER	PIECE OU LOCAL	
OPH77	69LAO0001 11/03/2019	Cuisine (RC)	
ELEMENT	DESCRIPTIF DU LABORATOIRE	DATE DE PRELEVEMENT	NOM DE L'OPERATEUR
Enduit / Peinture béton	Enduit plâtreux blanc en vrac + peinture non séparable + matériau gris en vrac non séparable	11/03/2019	RHENZOUR Abdessamad
LOCALISATION		RESULTAT	
Mur E		Amiante non détecté

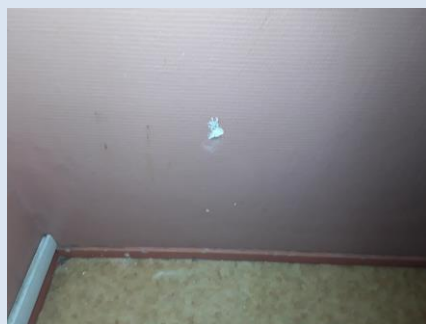
EMPLACEMENT

PRELEVEMENT : 69LAO0001P006			
NOM DU CLIENT	NUMERO DU DOSSIER	PIECE OU LOCAL	
OPH77	69LAO0001 11/03/2019	Séjour / Salon (RC)	
ELEMENT	DESCRIPTIF DU LABORATOIRE	DATE DE PRELEVEMENT	NOM DE L'OPERATEUR
Enduit / Peinture plaque de plâtre	Enduit plâtreux blanc en vrac + peinture non séparable + toile fibreuse blanche non séparable	11/03/2019	RHENZOUR Abdessamad
LOCALISATION		RESULTAT	
Mur B		Amiante non détecté

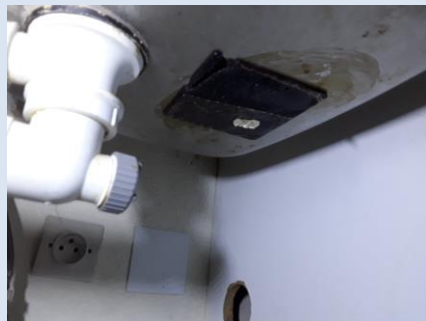
EMPLACEMENT

PRELEVEMENT : 69LAO0001P007			
NOM DU CLIENT	NUMERO DU DOSSIER	PIECE OU LOCAL	
OPH77	69LAO0001 11/03/2019	Cuisine (RC)	
ELEMENT	DESCRIPTIF DU LABORATOIRE	DATE DE PRELEVEMENT	NOM DE L'OPERATEUR
Tampon bitumineux	Matériau bitumineux noir	11/03/2019	RHENZOUR Abdessamad
LOCALISATION		RESULTAT	
Sous évier		Amiante non détecté
