Rapport de mission de repérage des matériaux et produits contenant de l'amiante avant réalisation de travaux

31 SQUARE DE DIANE

77186 NOISIEL

RAPPORT N° :	69LAO0101	Laboratoire d'Analyses :	ITGA
Repérage réalisé le :	06/09/2018	Adresse laboratoire :	3 RUE ARMAND HERPIN LACROIX - CS 46537 35065 RENNES CEDEX
Accompagnateur :		Numéro d'accréditation :	1-5967
Par :	Mickaël JULIEN	Organisme d'assurance professionnelle :	AXA France
N° certificat :	CPDI 4129	Adresse assurance :	313 Terrasses de l'Arche 92727 NANTERRE CEDEX
Date d'obtention :	01/01/2017	N° de contrat d'assurance :	10063271004
Organisme certificateur	I.CERT Parc Edonia - Bâtiment G - Rue de la Terre Victoria - 35760 SAINT-GREGOIRE	Date de validité :	31/12/2018

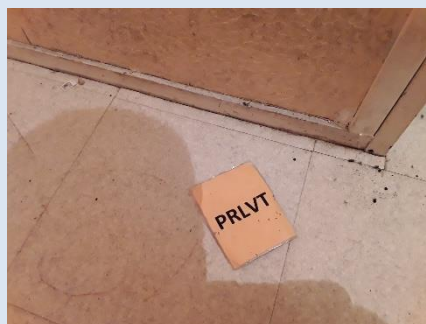
PRELEVEMENT : 69LAO0101P001			
NOM DU CLIENT	NUMERO DU DOSSIER		PIECE OU LOCAL
OPH77	69LAO0101 06/09/2018		Débarras
ELEMENT	DESCRIPTIF DU LABORATOIRE	DATE DE PRELEVEMENT	NOM DE L'OPERATEUR
Enduit plaque de plâtre	Enduit plâtreux blanc + papier peint non séparable + carton non séparable	06/09/2018	JULIEN Mickaël
LOCALISATION		RESULTAT	
Mur D		Amiante non détecté

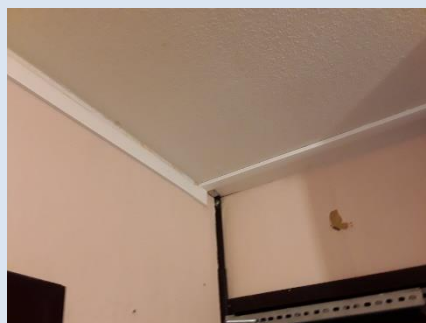
PRELEVEMENT : 69LAO0101P002			
NOM DU CLIENT	NUMERO DU DOSSIER		PIECE OU LOCAL
OPH77	69LAO0101 06/09/2018		Entrée
ELEMENT	DESCRIPTIF DU LABORATOIRE	DATE DE PRELEVEMENT	NOM DE L'OPERATEUR
Enduit béton	Enduit plâtreux blanc en vrac + peinture non séparable	06/09/2018	JULIEN Mickaël
LOCALISATION		RESULTAT	
Plafond		Amiante détecté (Chrysotile)

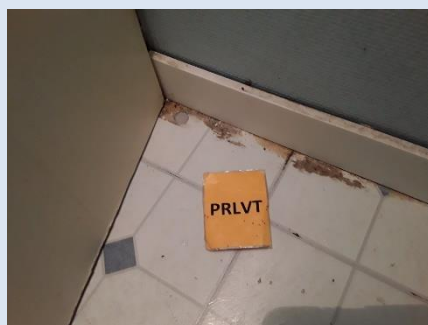
PRELEVEMENT : 69LAO0101P003			
NOM DU CLIENT	NUMERO DU DOSSIER		PIECE OU LOCAL
OPH77	69LAO0101 06/09/2018		Salle de bains
ELEMENT	DESCRIPTIF DU LABORATOIRE	DATE DE PRELEVEMENT	NOM DE L'OPERATEUR
Dalle de sol	Revêtement souple beige + revêtement cassant beige + colle polymère jaune non séparable + ragréage gris + sous couche de ragréage blanche non séparable	06/09/2018	JULIEN Mickaël
LOCALISATION		RESULTAT	
Sol		Amiante non détecté

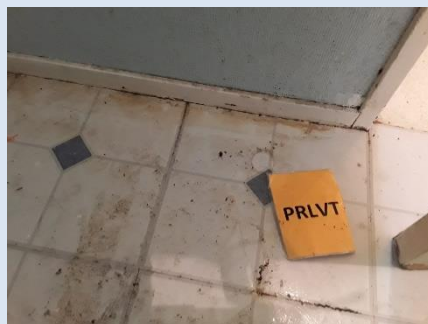
PRELEVEMENT : 69LAO0101P004			
NOM DU CLIENT	NUMERO DU DOSSIER		PIECE OU LOCAL
OPH77	69LAO0101 06/09/2018		Salle de bains
ELEMENT	DESCRIPTIF DU LABORATOIRE	DATE DE PRELEVEMENT	NOM DE L'OPERATEUR
Enduit / Peinture plaque de plâtre	Enduit plâtreux blanc + peintures multiples avec fibres non séparable + carton non séparable	06/09/2018	JULIEN Mickaël
LOCALISATION		RESULTAT	
Mur D		Amiante non détecté	
EMPLACEMENT

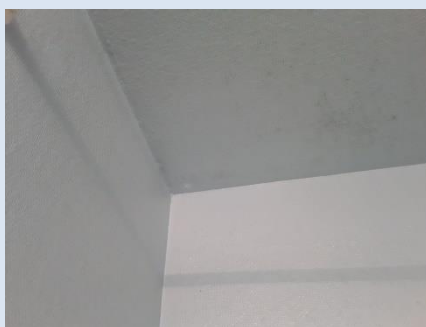
PRELEVEMENT : 69LAO0101P005			
NOM DU CLIENT	NUMERO DU DOSSIER		PIECE OU LOCAL
OPH77	69LAO0101 06/09/2018		Salle de bains
ELEMENT	DESCRIPTIF DU LABORATOIRE	DATE DE PRELEVEMENT	NOM DE L'OPERATEUR
Enduit béton	Enduit plâtreux blanc + peinture non séparable + matériau gris en faible quantité non séparable	06/09/2018	JULIEN Mickaël
LOCALISATION		RESULTAT	
Plafond		Amiante non détecté

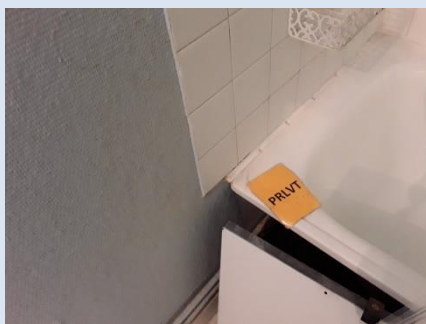
PRELEVEMENT : 69LAO0101P006			
NOM DU CLIENT	NUMERO DU DOSSIER		PIECE OU LOCAL
OPH77	69LAO0101 06/09/2018		Salle de bains
ELEMENT	DESCRIPTIF DU LABORATOIRE	DATE DE PRELEVEMENT	NOM DE L'OPERATEUR
Colle faïence	Colle beige + matériau gris hétérogène non séparable	06/09/2018	JULIEN Mickaël
LOCALISATION		RESULTAT	
Mur A		Fr1:Amiante détecté (Chrysotile)

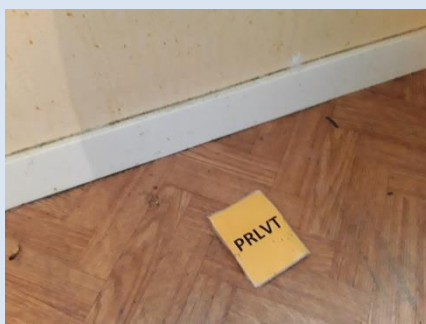
PRELEVEMENT : 69LAO0101P008			
NOM DU CLIENT	NUMERO DU DOSSIER		PIECE OU LOCAL
OPH77	69LAO0101 06/09/2018		Cuisine
ELEMENT	DESCRIPTIF DU LABORATOIRE	DATE DE PRELEVEMENT	NOM DE L'OPERATEUR
Enduit plaque de plâtre	Enduit plâtreux blanc + peinture non séparable + carton non séparable	06/09/2018	JULIEN Mickaël
LOCALISATION		RESULTAT	
Mur B		Amiante non détecté

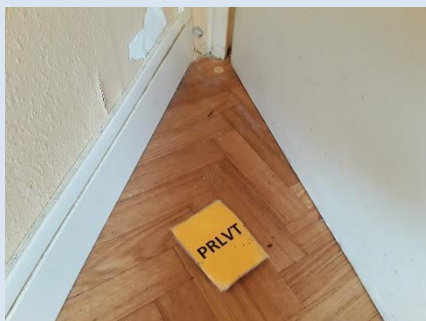
PRELEVEMENT : 69LAO0101P009			
NOM DU CLIENT	NUMERO DU DOSSIER		PIECE OU LOCAL
OPH77	69LAO0101 06/09/2018		Cuisine
ELEMENT	DESCRIPTIF DU LABORATOIRE	DATE DE PRELEVEMENT	NOM DE L'OPERATEUR
Revêtement souple	Revêtement cassant marron + revêtement souple beige + revêtement souple marron + revêtement souple blanc + colle polymère jaune non séparable + ragréage gris	06/09/2018	JULIEN Mickaël
LOCALISATION		RESULTAT	
Sol		Amiante non détecté

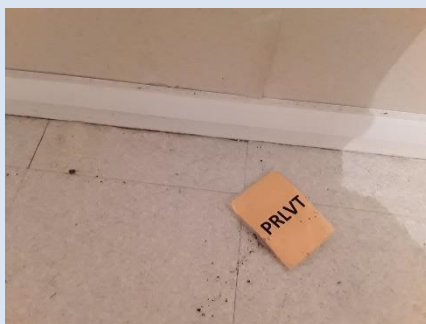
PRELEVEMENT : 69LAO0101P012			
NOM DU CLIENT	NUMERO DU DOSSIER		PIECE OU LOCAL
OPH77	69LAO0101 06/09/2018		Séjour
ELEMENT	DESCRIPTIF DU LABORATOIRE	DATE DE PRELEVEMENT	NOM DE L'OPERATEUR
Enduit béton	Enduit plâtreux blanc + papier non séparable	06/09/2018	JULIEN Mickaël
LOCALISATION		RESULTAT	
Mur F		Amiante non détecté	
EMPLACEMENT

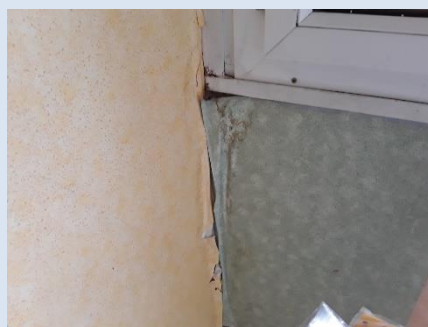
PRELEVEMENT : 69LAO0101P013			
NOM DU CLIENT	NUMERO DU DOSSIER		PIECE OU LOCAL
OPH77	69LAO0101 06/09/2018		Chambre 1
ELEMENT	DESCRIPTIF DU LABORATOIRE	DATE DE PRELEVEMENT	NOM DE L'OPERATEUR
Enduit plaque de plâtre	Enduit plâtreux blanc + peinture non séparable + carton non séparable	06/09/2018	JULIEN Mickaël
LOCALISATION		RESULTAT	
Mur D		Amiante détecté (Chrysotile)	
EMPLACEMENT
