## Pré-Rapport de mission de repérage des matériaux et produits contenant de l'amiante avant réalisation de travaux

Norme NF X 46-020 V .2017

31 SQUARE DE DIANE

77186 NOISIEL

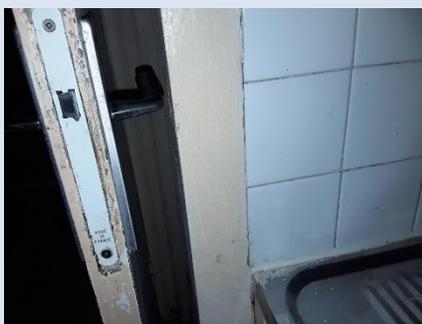
PRELEVEMENT : 69LAO0104P001			
NOM DU CLIENT	NUMERO DU DOSSIER	PIECE OU LOCAL	
HABITAT 77-OPH DE SEINE ET MARNE	69LAO0104 11/12/2019	Cuisine (R+1)	
ELEMENT	DESCRIPTIF DU LABORATOIRE	DATE DE PRELEVEMENT	NOM DE L'OPERATEUR
Faïence 1	Carrelage	11/12/2019	SIDHOUM Mohamed
LOCALISATION		RESULTAT	
Murs		Fr1:Amiante non détecté

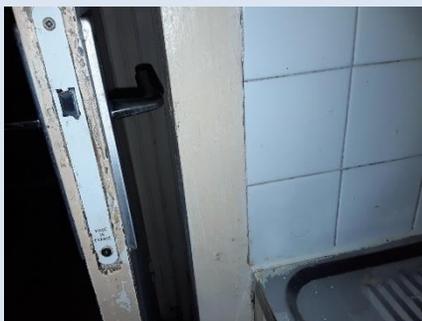
PIECE	ETAGE	ELEMENTS	DESCRIPTIF LABORATOIRE	Echantillon	REPERAGE	ETAT	RESULTAT
Cuisine	R+1	Faïence 1	Colle beige + couche plâtreuse blanche en faible quantité non séparable	69LAO0104P001	Murs	BON ETAT	Fr2:Amiante détecté (Chrysotile)
Cuisine	R+1	Revêtement bitumineux	Matériau bitumineux noir	69LAO0104P002	Sous évier	DEGRADATION PARTIELLE	Amiante détecté (Chrysotile)

PRELEVEMENT : 69LAO0104P001			
NOM DU CLIENT	NUMERO DU DOSSIER	PIECE OU LOCAL	
HABITAT 77-OPH DE SEINE ET MARNE	69LAO0104 11/12/2019	Cuisine (R+1)	
ELEMENT	DESCRIPTIF DU LABORATOIRE	DATE DE PRELEVEMENT	NOM DE L'OPERATEUR
Faïence 1	Colle beige + couche plâtruse blanche en faible quantité non séparable	11/12/2019	SIDHOUM Mohamed
LOCALISATION		RESULTAT	
Murs		Fr2:Amiante détecté (Chrysotile)

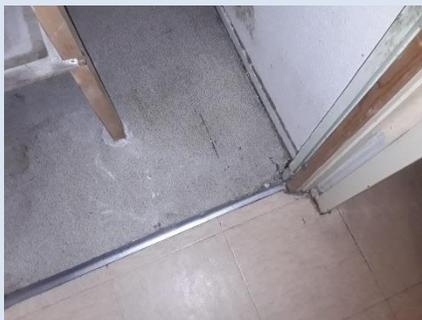
PRELEVEMENT : 69LAO0104P003			
NOM DU CLIENT	NUMERO DU DOSSIER	PIECE OU LOCAL	
HABITAT 77-OPH DE SEINE ET MARNE	69LAO0104 11/12/2019	Placard 2 (R+1)	
ELEMENT	DESCRIPTIF DU LABORATOIRE	DATE DE PRELEVEMENT	NOM DE L'OPERATEUR
Revêtement souple	Revêtement cassant blanc avec poussières + colle polymère jaune en faible quantité non séparable	11/12/2019	SIDHOUM Mohamed
LOCALISATION		RESULTAT	
Sol		Fr1:Amiante non détecté

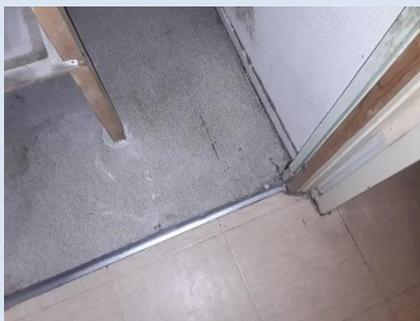
PRELEVEMENT : 69LAO0104P003			
NOM DU CLIENT	NUMERO DU DOSSIER	PIECE OU LOCAL	
HABITAT 77-OPH DE SEINE ET MARNE	69LAO0104 11/12/2019	Placard 2 (R+1)	
ELEMENT	DESCRIPTIF DU LABORATOIRE	DATE DE PRELEVEMENT	NOM DE L'OPERATEUR
Revêtement souple	Revêtement souple beige et noir	11/12/2019	SIDHOUM Mohamed
LOCALISATION		RESULTAT	
Sol		Fr2:Amiante non détecté

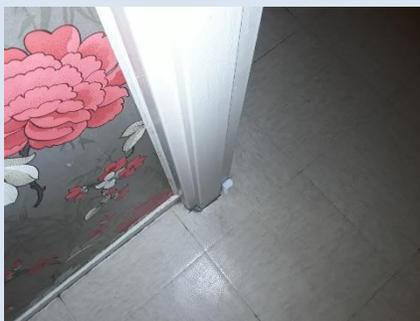
PRELEVEMENT : 69LAO0104P004			
NOM DU CLIENT	NUMERO DU DOSSIER	PIECE OU LOCAL	
HABITAT 77-OPH DE SEINE ET MARNE	69LAO0104 11/12/2019	Séjour (R+1)	
ELEMENT	DESCRIPTIF DU LABORATOIRE	DATE DE PRELEVEMENT	NOM DE L'OPERATEUR
Dalle de sol	Peinture avec poussières non séparable + revêtement souple beige + colle polymère jaune en faible quantité non séparable	11/12/2019	SIDHOUM Mohamed
LOCALISATION		RESULTAT	
Sol		Amiante non détecté

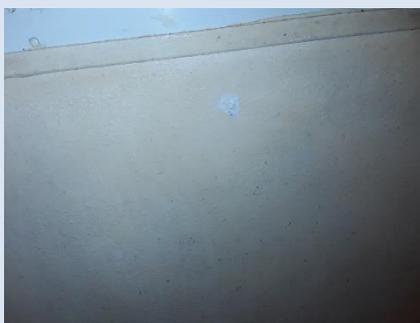
PRELEVEMENT : 69LAO0104P005			
NOM DU CLIENT	NUMERO DU DOSSIER	PIECE OU LOCAL	
HABITAT 77-OPH DE SEINE ET MARNE	69LAO0104 11/12/2019	Cuisine (R+1)	
ELEMENT	DESCRIPTIF DU LABORATOIRE	DATE DE PRELEVEMENT	NOM DE L'OPERATEUR
Enduit plaque de plâtre	Peintures multiples non séparable + matériau plâtreux beige + carton en faible quantité non séparable	11/12/2019	SIDHOUM Mohamed
LOCALISATION		RESULTAT	
Mur B		Amiante non détecté

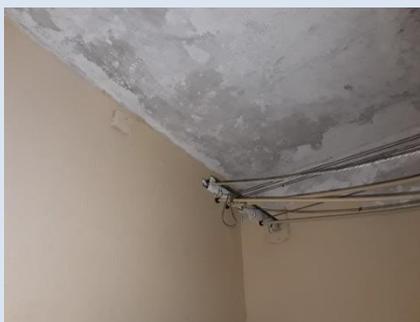
PRELEVEMENT : 69LAO0104P006			
NOM DU CLIENT	NUMERO DU DOSSIER	PIECE OU LOCAL	
HABITAT 77-OPH DE SEINE ET MARNE	69LAO0104 11/12/2019	Salle de bains (R+1)	
ELEMENT	DESCRIPTIF DU LABORATOIRE	DATE DE PRELEVEMENT	NOM DE L'OPERATEUR
Enduit béton	Peintures multiples non séparable + enduit plâtreux blanc en vrac	11/12/2019	SIDHOUM Mohamed
LOCALISATION		RESULTAT	
Plafond		Amiante non détecté

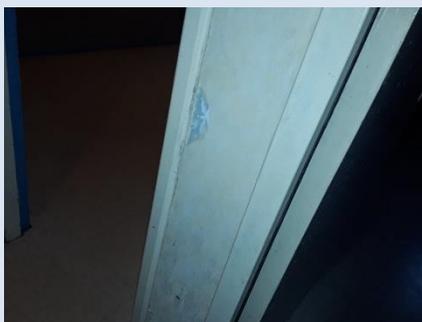
PRELEVEMENT : 69LAO0104P007			
NOM DU CLIENT	NUMERO DU DOSSIER	PIECE OU LOCAL	
HABITAT 77-OPH DE SEINE ET MARNE	69LAO0104 11/12/2019	Dégagement (R+1)	
ELEMENT	DESCRIPTIF DU LABORATOIRE	DATE DE PRELEVEMENT	NOM DE L'OPERATEUR
Enduit béton	Peintures multiples avec poussières non séparable + enduit plâtreux blanc en vrac	11/12/2019	SIDHOUM Mohamed
LOCALISATION		RESULTAT	
Mur A		Amiante non détecté

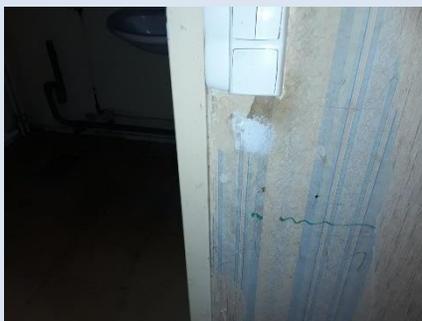
PRELEVEMENT : 69LAO0104P008			
NOM DU CLIENT	NUMERO DU DOSSIER	PIECE OU LOCAL	
HABITAT 77-OPH DE SEINE ET MARNE	69LAO0104 11/12/2019	Placard 2 (R+1)	
ELEMENT	DESCRIPTIF DU LABORATOIRE	DATE DE PRELEVEMENT	NOM DE L'OPERATEUR
Enduit	Papier peint non séparable + peinture non séparable + enduit plâtreux blanc en vrac	11/12/2019	SIDHOUM Mohamed
LOCALISATION		RESULTAT	
Mur C		Amiante non détecté
